Opinia geotechniczna

**dla określenia geotechnicznych warunków podłoża zabezpieczenia odcinka
uszkodzonej drogi, w miejscowości Kamienna Góra**

Miejscowość: Kamienna Góra

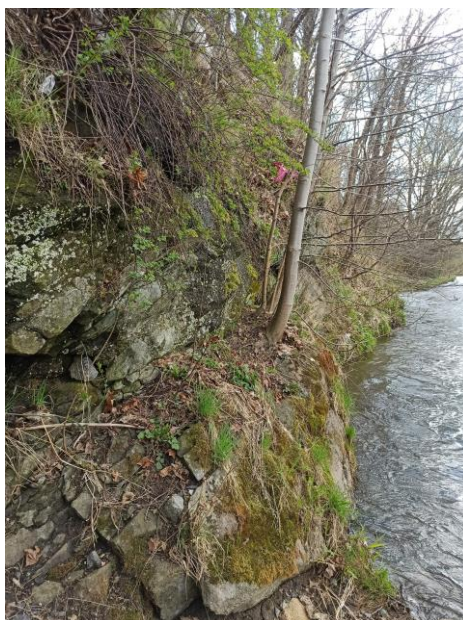
Z obserwacji w obrębie skarpy, w poziomie wierceń, zlepieńce występują w grubych ławicach dochodzących do około 2-3 m miąższości, co przedstawia poniższa fotografia.

Fot. 1 Odsłonięcie podłoża skalnego w obrębie skarpy nad rzeką Bóbr

Brak możliwości jednoznacznego wyznaczenia parametrów przestrzennego zalegania warstw skalnych w tym miejscu z uwagi na dużą ilość bloków skalnych, które zostały przemieszczone grawitacyjnie w stosunku do skały macierzystej.

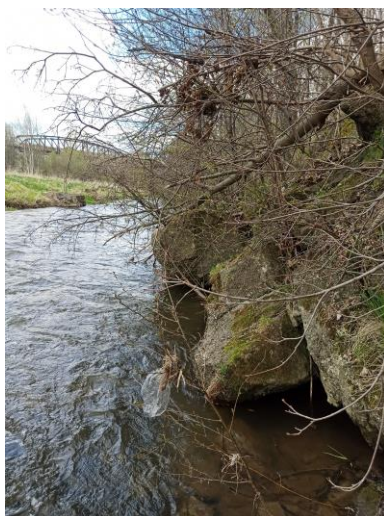
Z obserwacji przejawów powierzchniowych w obrębie skarpy, poniżej powstałego uszkodzenia jezdni, można zaobserwować ślady ruchów masowych. Przemieszczeniu uległy masywne bloki zlepieńca, które zostały oderwane od skały macierzystej i uległy transportowi do podnóża skarpy. Bloki zlepieńca odspoiły się wzdłuż powierzchni

spękań powiększanych w wyniku postępującej erozji infiltrujących wód powierzchniowych.

Fot. 3 Bloki zlepieńca zdeponowane w korycie rzeki

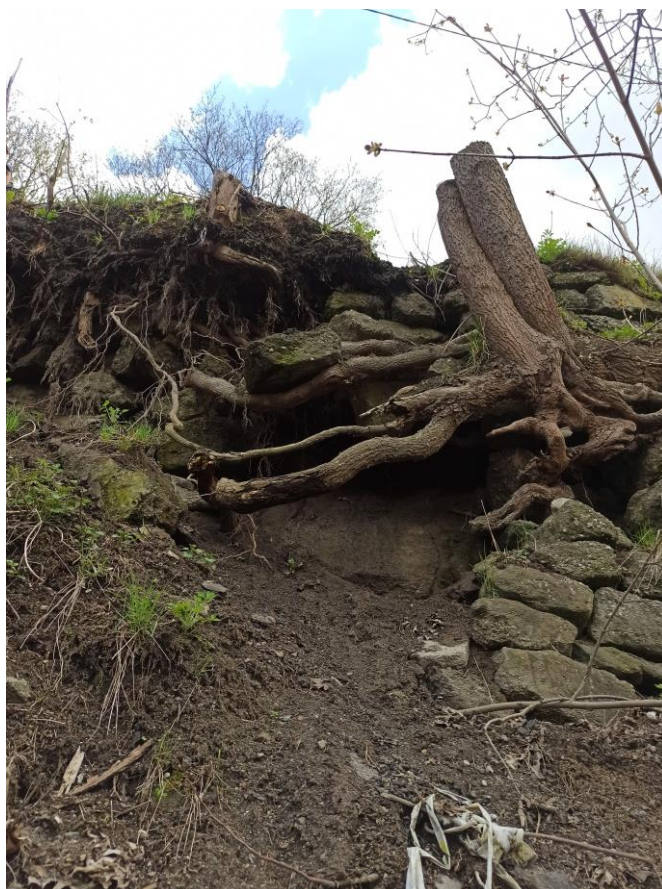
Ubytek fragmentów podłoża wywołał utratę stateczności skarpy i elementów infrastruktury z nią związanych.

Fot. 4 Uszkodzenia skarpy w wyniku ruchów masowych

Skarpa w tym miejscu nie osiągnęła stanu równowagi i narażona jest na dalszą degradację w wyniku działania ruchów masowych.

- Przyczyną powstałych uszkodzeń jest położenie w obrębie krawędzi zbocza, a więc znaczny kąt nachylenia, jak również działanie czynnych procesów erozyjnych na odsłonięte warstwy skalne (erozja boczna rzeki jak również wietrzenie fizyczne skał)

Konieczne jest uporządkowanie gospodarki wód powierzchniowych oraz wykonanie zabezpieczenia. Sugeruje się posadowienie pośrednie odcinka uszkodzonej drogi na palach. Układ pali sugeruje się wykonać w orientacji pionowej jak i skośnej w stosunku do nachylenia zbocza, w celu przekroczenia przypowierzchniowej strefy spękań.

Ilość pali jak również ich głębokość oceni Projektant obiektu.
