E K S P E R T Y Z A   T E C H N I C Z N A  
B U D Y N K U   P R A L N I   -   S E G M E N T   N R   2  
w   B R A N I C A C H

TEMAT	EKSPERTYZA STANU TECHNICZNEGO
INWESTOR	Specjalistyczny Szpital Im. Ks. Biskupa Józefa Nathana w Branicach Ul. Szpitalna 18, 48-140 Branice
ADRES OBIEKTU	ul. Szpitalna 18 48-140 Branice Budynek pralni – segment 2
AUTOR	inż. Łukasz Greń SLK/3162/PWOK/10

KATOWICE   0 5 . 2 0 2 0

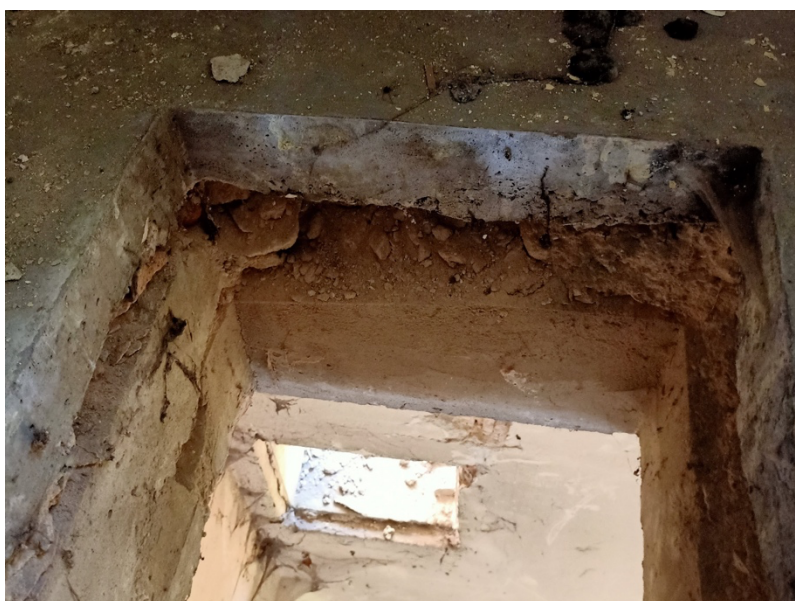
Strop nad parterem – Strop żelbetowy o łącznej grubości 40cm, składający się z płyty nośnej żelbetowej grubości 20cm, warstwy izolującej z mieszanki żwirowo - cementowej grubości 10cm oraz warstwy wylewki betonowej stanowiącej posadzkę pralni o grubości 10cm. (foto 2). Na stropie w kilku miejscach widoczne są fundamenty, będące pozostałościami po dawnych maszynach (foto 3). Świadczy to o użytkowym charakterze wykorzystywania stropu. Strop w dobrym stanie technicznym.

*foto 2. Warstwy stropu nad parterem*

Strop nad parterem nadaje się do wykorzystania dla celów zmiany sposobu użytkowania obiektu.

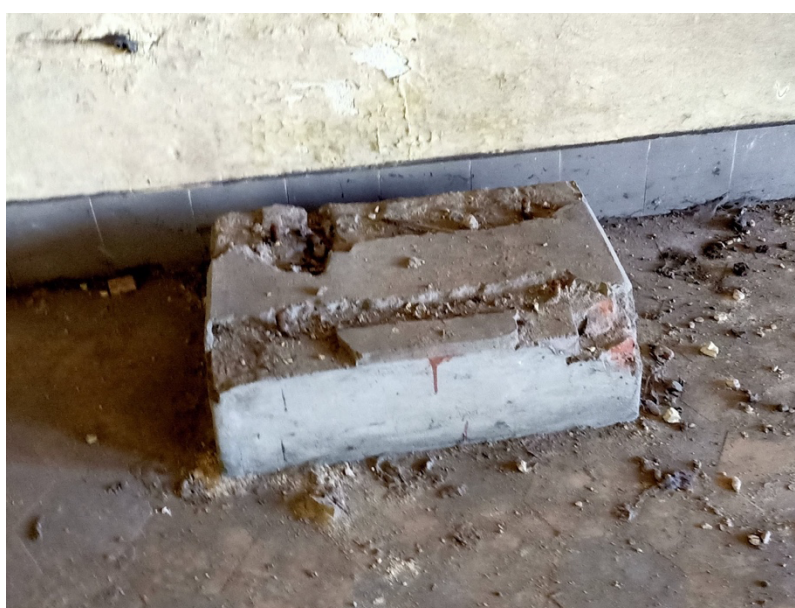
*foto 3. Fundament maszyny*

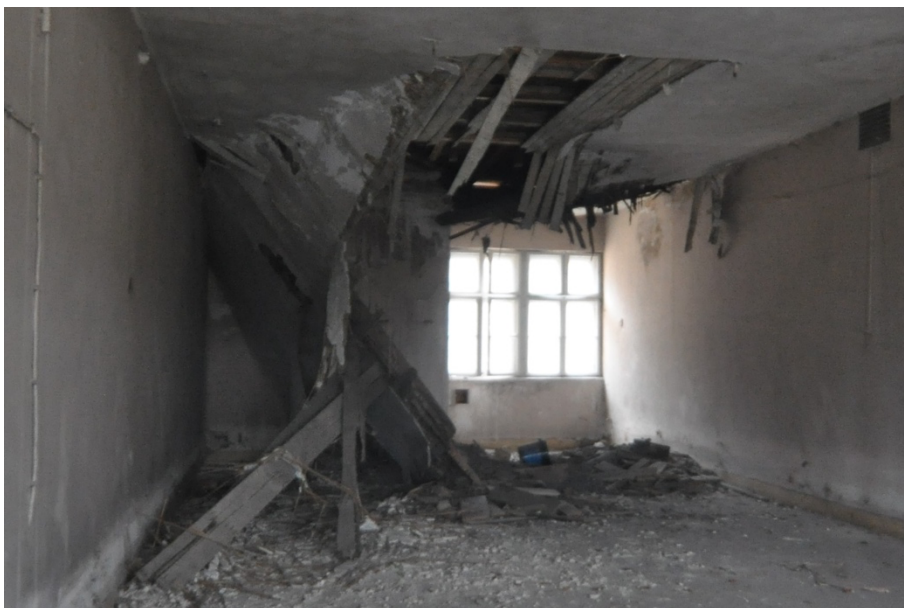
Strop nad piętrem – o konstrukcji drewnianej – belki drewniane z sufitem z desek i tynkiem na podsiębitce. Nad stropem jest część poddasza nieużytkowanego (bez dostępu). Na stropie widoczne liczne ślady po zalanych od nieszczelności w dachu. W części stropu, która znajdowała się pod nieszczelnościami w dachu, drewniane belki są w złym stanie technicznym – widoczna korozja biologiczna. Część stropu, w którym korozja była największa uległa zniszczeniu (*foto 4*). Strop nad piętrem jest w złym / bardzo złym stanie technicznym.

*foto 4. Zawalona część stropu*

Strop nad piętrem nie nadaje się do dalszej eksploatacji. Należy go usunąć i wykonać nowy element.

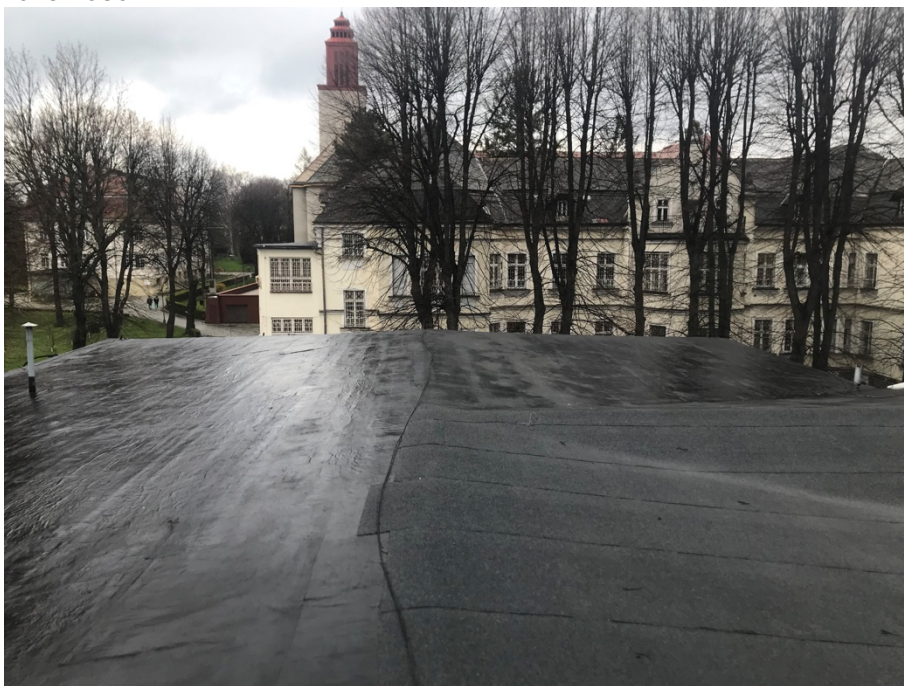
Dach – obecnie tylko część dachu posiada nowe pokrycie z papy termozgrzewalnej, na pozostałej części znajduje się stare pokrycie z papy (*foto 5*). W trakcie wizji nie stwierdzono nieszczelności.

*foto 5. Widok pokrycia dachowego.*

Więźba dachowa drewniana była częściowo remontowana, widoczne nowe elementy belek. Lokalnie więźba w złym stanie technicznym – widoczne ślady korozji biologicznej. Stan konstrukcji dachu dostateczny / zły.

Istniejący dach (konstrukcja i poszycie) nie nadaje się do wykorzystania do celów planowanej inwestycji, należy go rozebrać i wykonać nowy.
