Inspekcja sekcji - 30.10.2024

| Nazwa projektu Batorego_Dworcowa KD 301024 | Samochód czyszczący - osoby ND MAN - Karczewski, Łęgowski | Pojazd CG 96027 | Operator Maciej Sosnowski | Numer zadania 1 |

Inspekcja sekcji - 31.10.2024

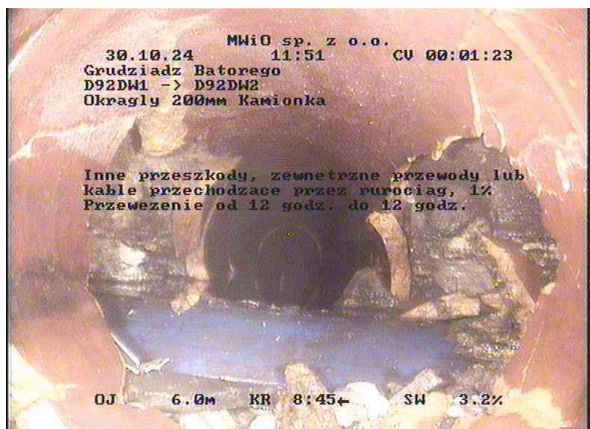
Inne przeszkody, zewnętrzne przewody lub kable przechodzące przez rurociąg, 1% Przewężenie od 12 godz. do 12 godz.

1c4577cc-7ca0-412d-8b92-074d2baa3c88_20241030_115740_283.jpg, 00:01:19, 6.04
Inne przeszkody, zewnętrzne przewody lub kable

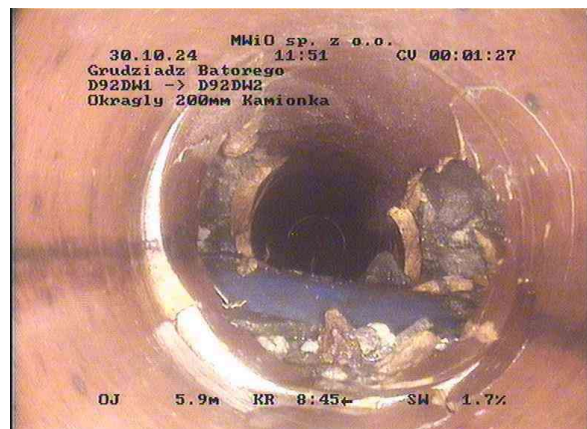
acf15bcc-5446-4d34-b7ec-9ba2d8307db1_20241030_115744_410.jpg, 00:01:19, 6.04
Inne przeszkody, zewnętrzne przewody lub kable

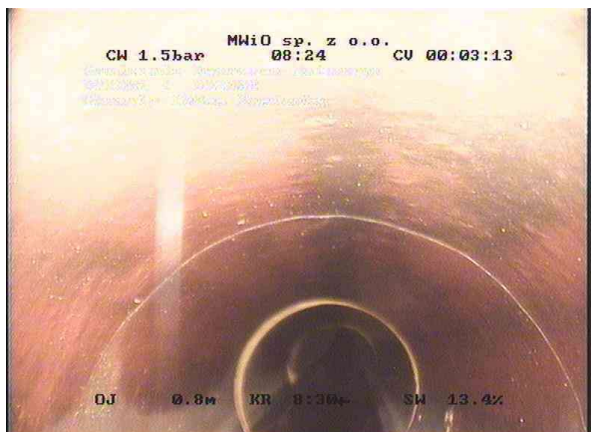
Szczelina, pęknięcie obwodowe, 1mm szeroki od 12 godz. do 12 godz.

e8ebae6b-7fae-45d3-9fb5-1b15f8b4c41f_20241031_083201_171.jpg, 00:02:43, 0.82
Szczelina, pęknięcie obwodowe, 1mm szeroki od 12 godz. do

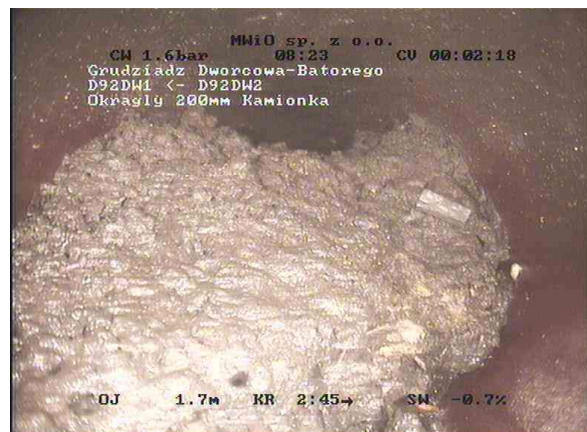
Połączenie, łącznik, przyłącze otwarte, 150mm wysoki przy 9 godz.

1c4fe397-a264-44b6-8c14-c534553b933b_20241031_083045_025.jpg, 00:02:12, 1.71
Połączenie, łącznik, przyłączy otwarte, 150mm wysoki przy 9

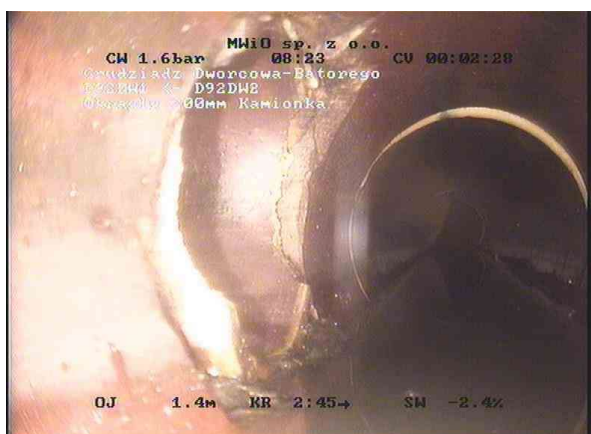
f60601ed-2e47-414d-8a9c-e2d6e56b88ec_20241031_083054_221.jpg, 00:02:12, 1.71
Połączenie, łącznik, przyłączy otwarte, 150mm wysoki przy 9

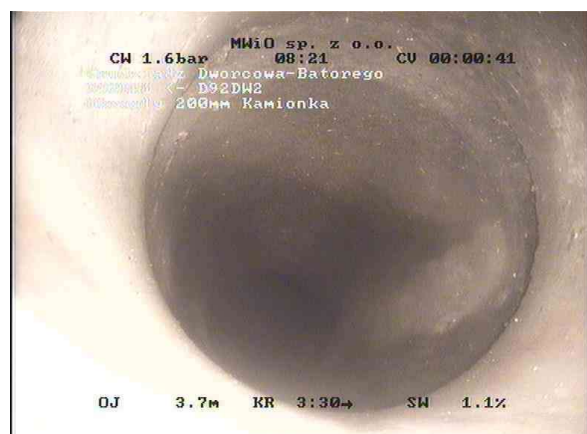
Połączenie, proste połączenie - wydłutowane, otwarte, 150mm wysoki przy 9 godz.

cb0a8cec-ea30-4258-b668-747e7b0a7b01_20241031_082834_617.jpg, 00:00:36, 3.70
Połączenie, proste połączenie - wydłutowane, otwarte,

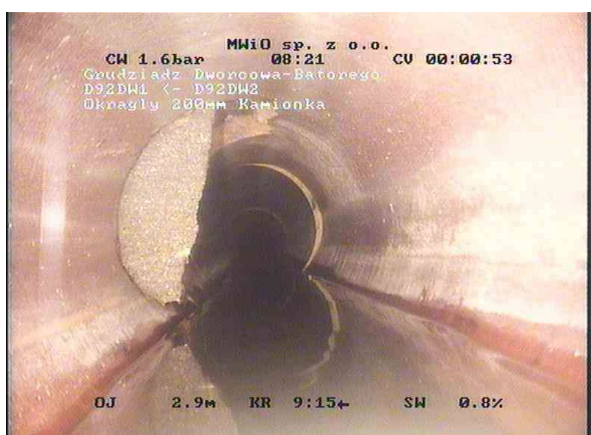
1758a46a-b604-4b03-840a-808c85fe88d8_20241031_082846_503.jpg, 00:00:36, 3.70
Połączenie, proste połączenie - wydłutowane, otwarte,

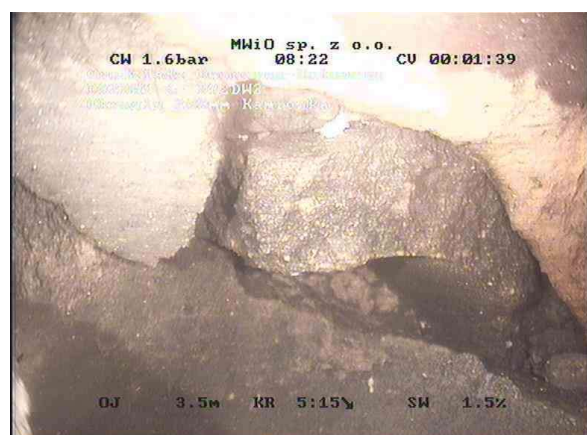
24b1577e-5530-496b-849c-2fea97531c55_20241031_082954_207.jpg, 00:01:04, 3.86
Rezygnacja z inspekcji, przeszkoda

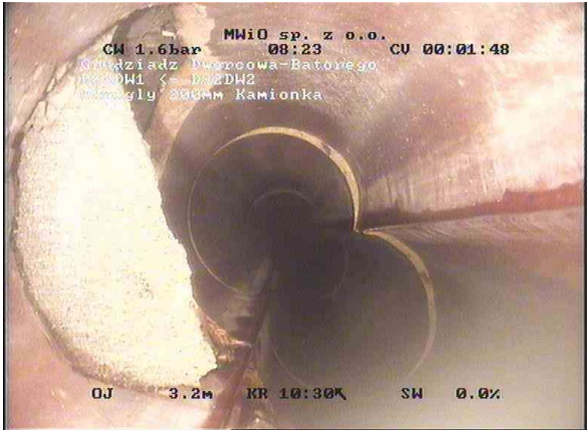
88395b66-66f5-4f1a-b756-70ad1f202d83_20241031_083003_063.jpg, 00:01:04, 3.86
Rezygnacja z inspekcji, przeszkoda
