EKSPERTYZA STANU TECHNICZNEGO

PROJEKT:	TERMOMODERNIZACJA I PRZEBUDOWA INFRASTRUKTURY TECHNICZNEJ ZESPOŁU SZKÓŁ Ekonomiczno-Administracyjnych
INWESTOR:	MIASTO BYDGOSZCZ, UL. JEZUICKA 1, 85- 102 BYDGOSZCZ
ADRES:	ul. GAJOWA 98 BYDGOSZCZ, DZIAŁKA NR 1/2 OBR. 046101_1.0485
JEDN. EWIDENCYJNA	046101_1 Miasto Bydgoszcz
KATEGORIA OBIEKTU	IX
STADIUM	INWENTARYZACJA

Gorzów Wlkp., 12 maja 2021r.

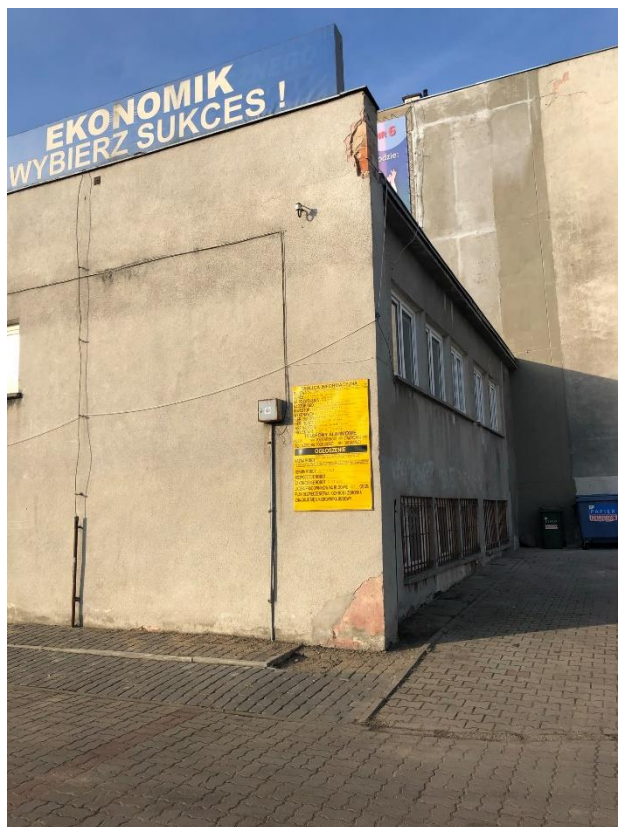
9.3.Ściany parteru skrzydła mieszkalnego, hali sportowej i auli - murowane z cegły kratówki, otynkowana tynkiem cementowo- wapiennym. Widoczne znaczne ubytki i korozja tynku. Tynki osypują się, farba elewacyjna jest złuszczona. W najgorszym stanie są fragmenty pod okapami, przy rurach spustowych i cokole. Na gzymsach widoczne ubytki

Ubytki tynku na elewacji skrzydła mieszkalnego

1. Wykonać naprawę ścian zewnętrznych poprzez konserwację skorodowanych odsłoniętych prętów oraz uzupełnić ubytki w otulinie ścian żelbetowych.
2. Uzupełnić ubytki tynków ścian zewnętrznych w łączniku oraz hali sportowej.
3. Wykonać nowe schody zewnętrzne do budynku głównego
4. Wymienić opierzenia, rury spustowe i rynny, instalację odgromową oraz świetlik

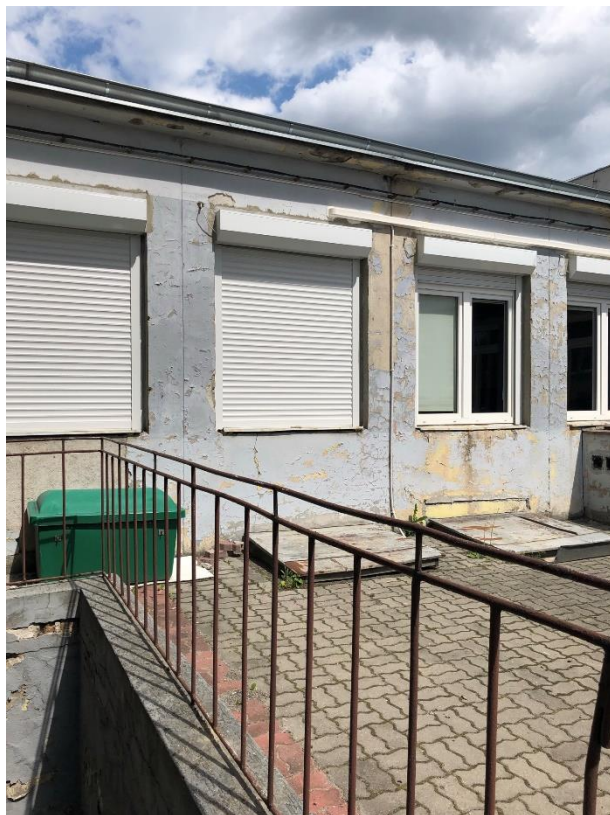
Ubytki tynku i farby na elewacji łącznika

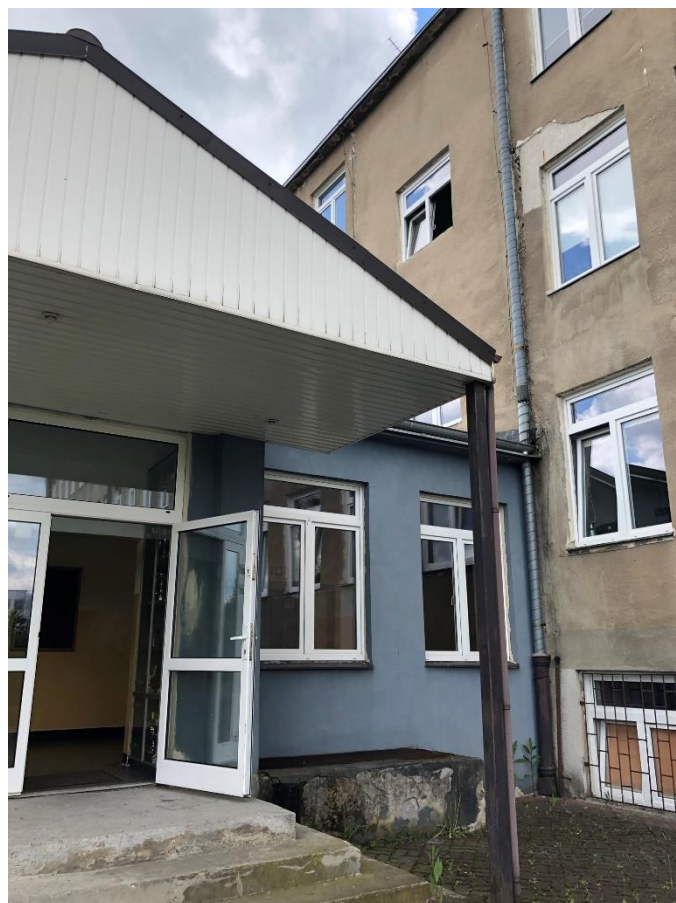
Widoczne są ubytki i korozja tynków zewnętrznych. Na podstawie informacji od Użytkownika i oględzin ustalono, że tynki łatwo się osypują i nie mają przyczepności do podłoża

Ubytki tynku na elewacji skrzydła dydaktycznego oraz doświetlaczach betonowych

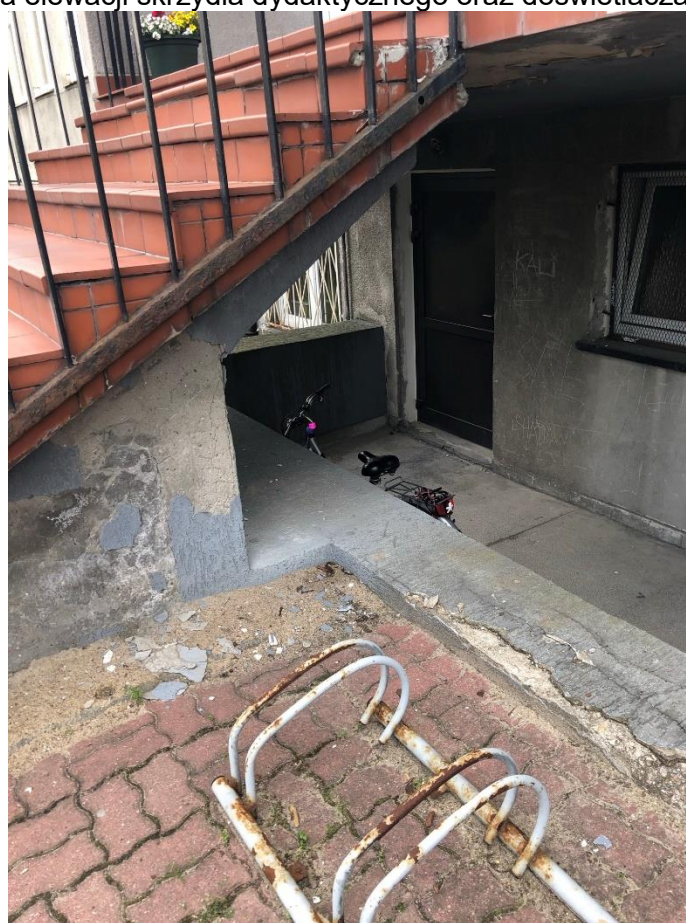
Schody zewnętrzne- wejście główne

9.10.Schody zewnętrzne monolityczne żelbetowe na podmurówce z cegły kratówki oraz fundamencie żelbetowym. Stan techniczny schodów zewnętrznych jest zły. Płyta schodowa zarysowana i rozwarstwiona podłużnie, ubytki w otulinie oraz widoczne skorodowane zbrojenie.

Należy zdemontować schody i wykonać nowe.

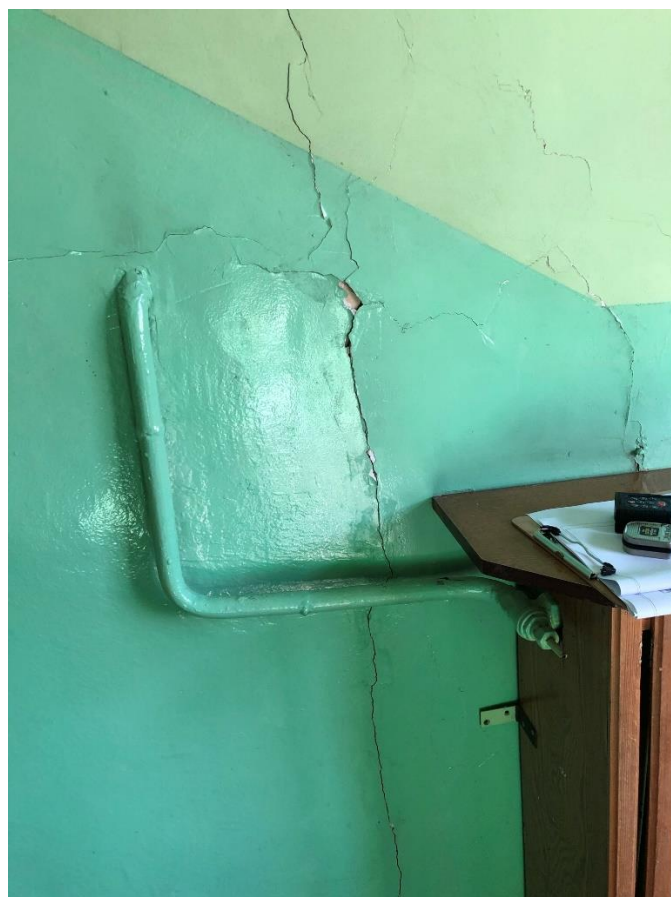
Spękania ściany klatki schodowej na II piętrze

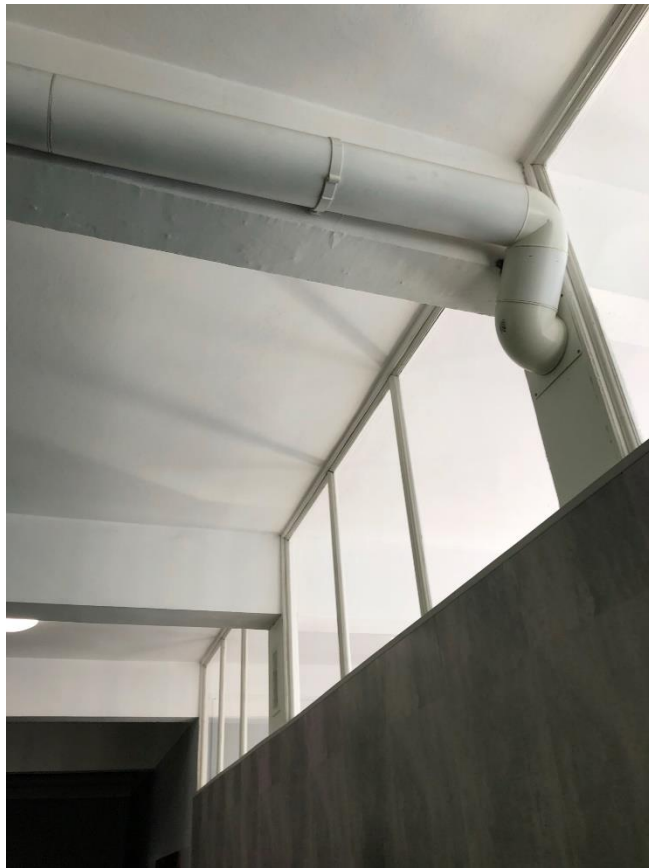
„wentylacja” sal na II piętrze

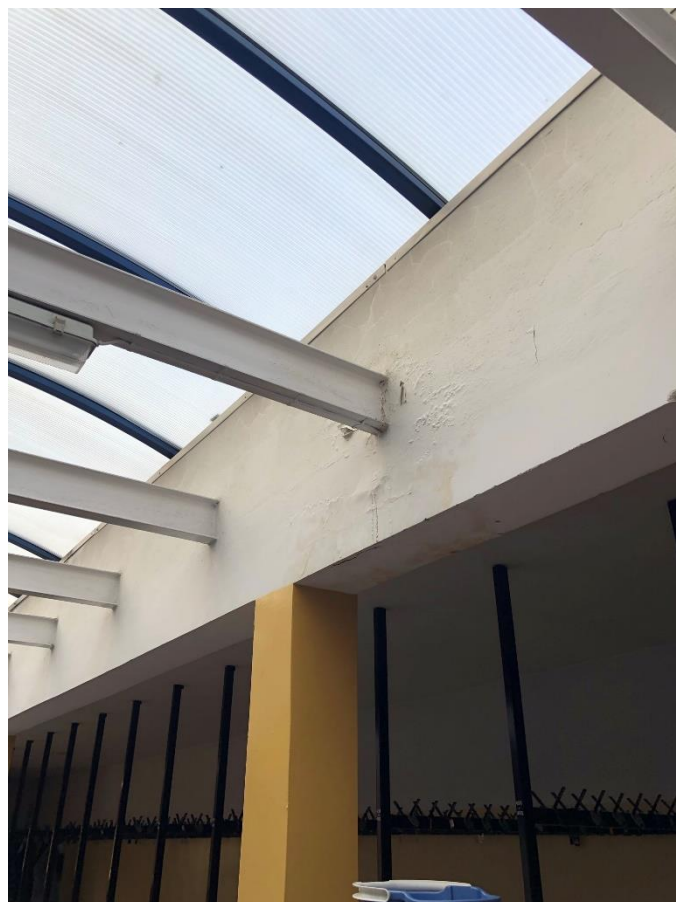
W szatni pomiędzy aulą i salą sportową widać ślady po zalaniach z nieszczelności pokrycia dachowego

przenikania ciepła. Widoczne są przecieki przy podstawie. Po ociepleniu stropodachu podstawa świetlika będzie za niska, więc zaleca się jego wymianę.

Ślady po zalaniach przy świetliku w szatni
