## **E K S P E R T Y Z A   T E C H N I C Z N A**

**Dot:** Budynku mieszkalnego jednorodzinnego w Legionowie  
dz. nr ew. 197 obr. 65 .

**Właściciel :** Starostwo Powiatowe w Legionowie

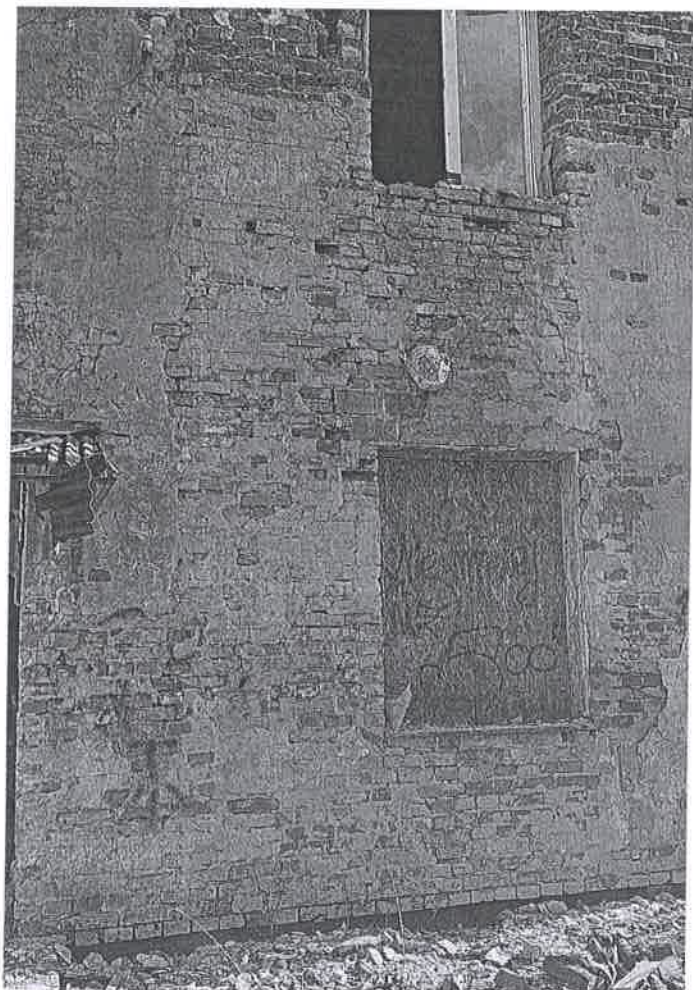
1. Stolarka okienne do wymiaru
2. Odporowa tylna me. elewacji zamurzone cegły  
wszczelnienie zewnętrznej do wymiaru

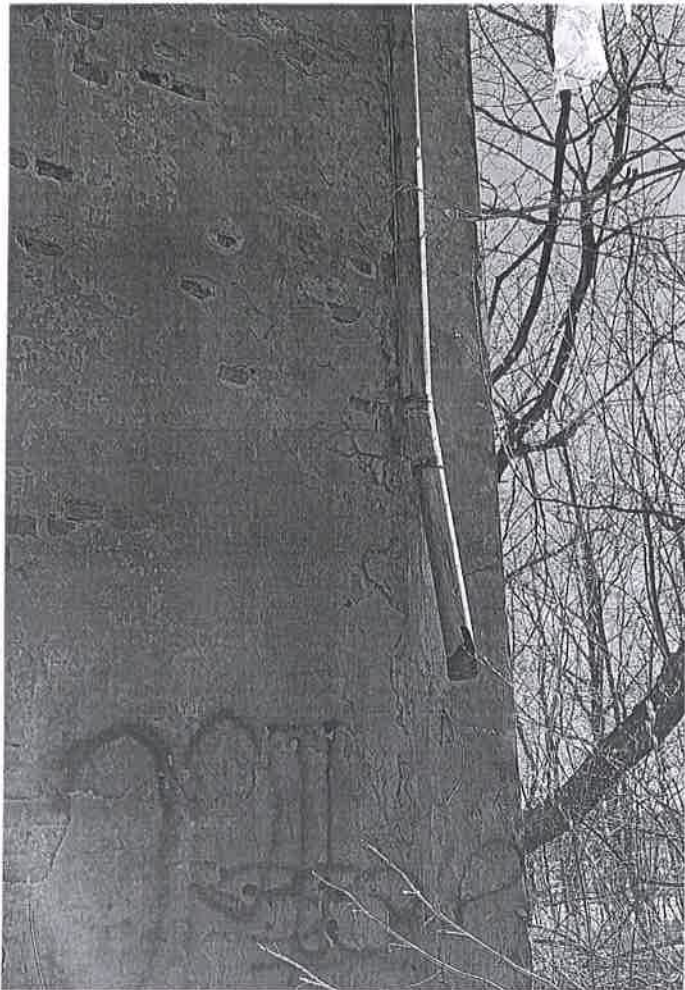
1 Rury spustowe - do zrywnicy

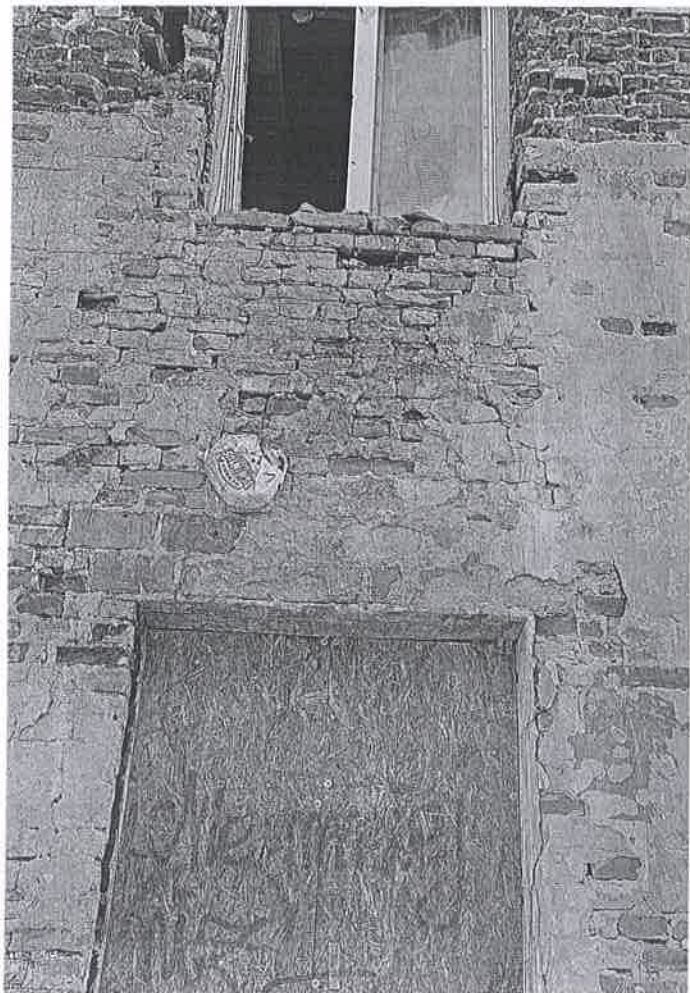
1. Ubytki ciepły między grubości ściany zewnętrznej
2. Ubytki ciepły u ścianach zewnętrznych

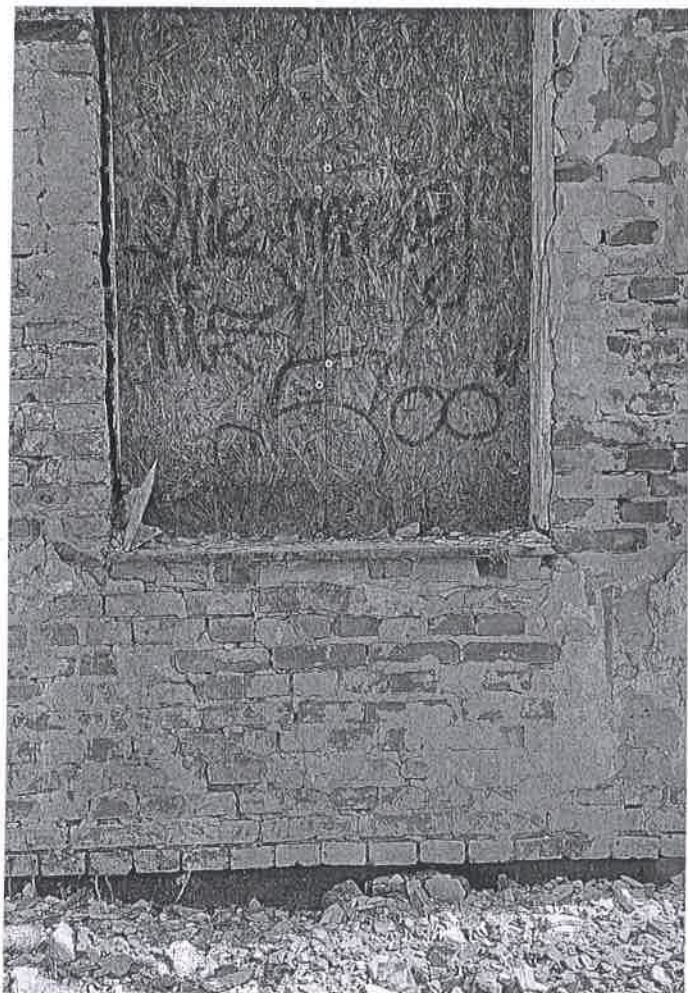
1 Brak stolarki okiennej, odparzony tynk zewnętrzny

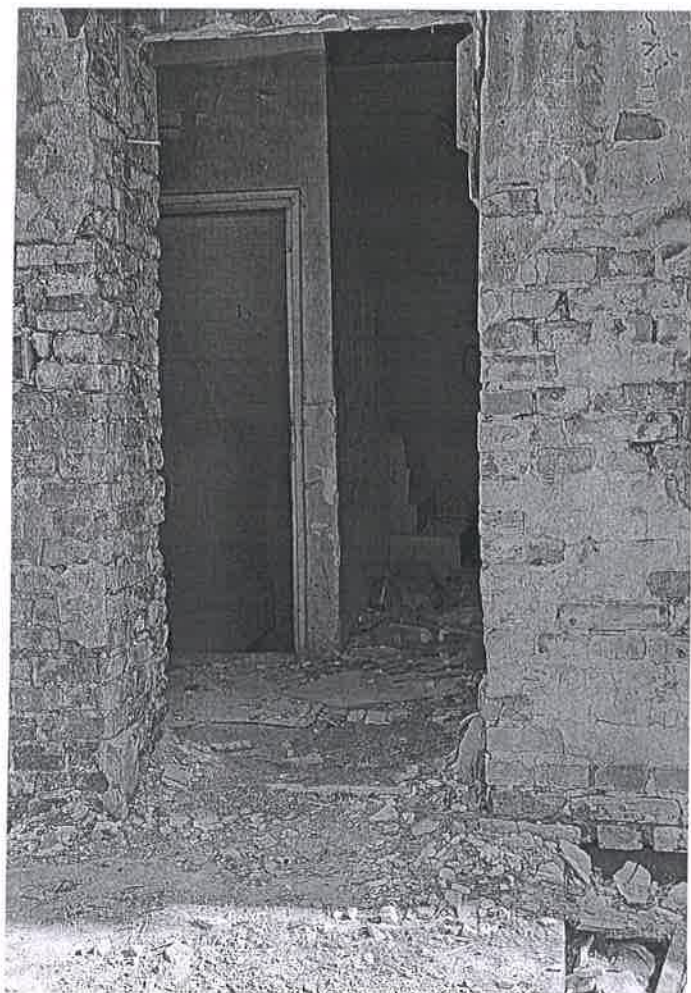
1. Nadprosie dworku - niebezpieczne przejście - do naprawy

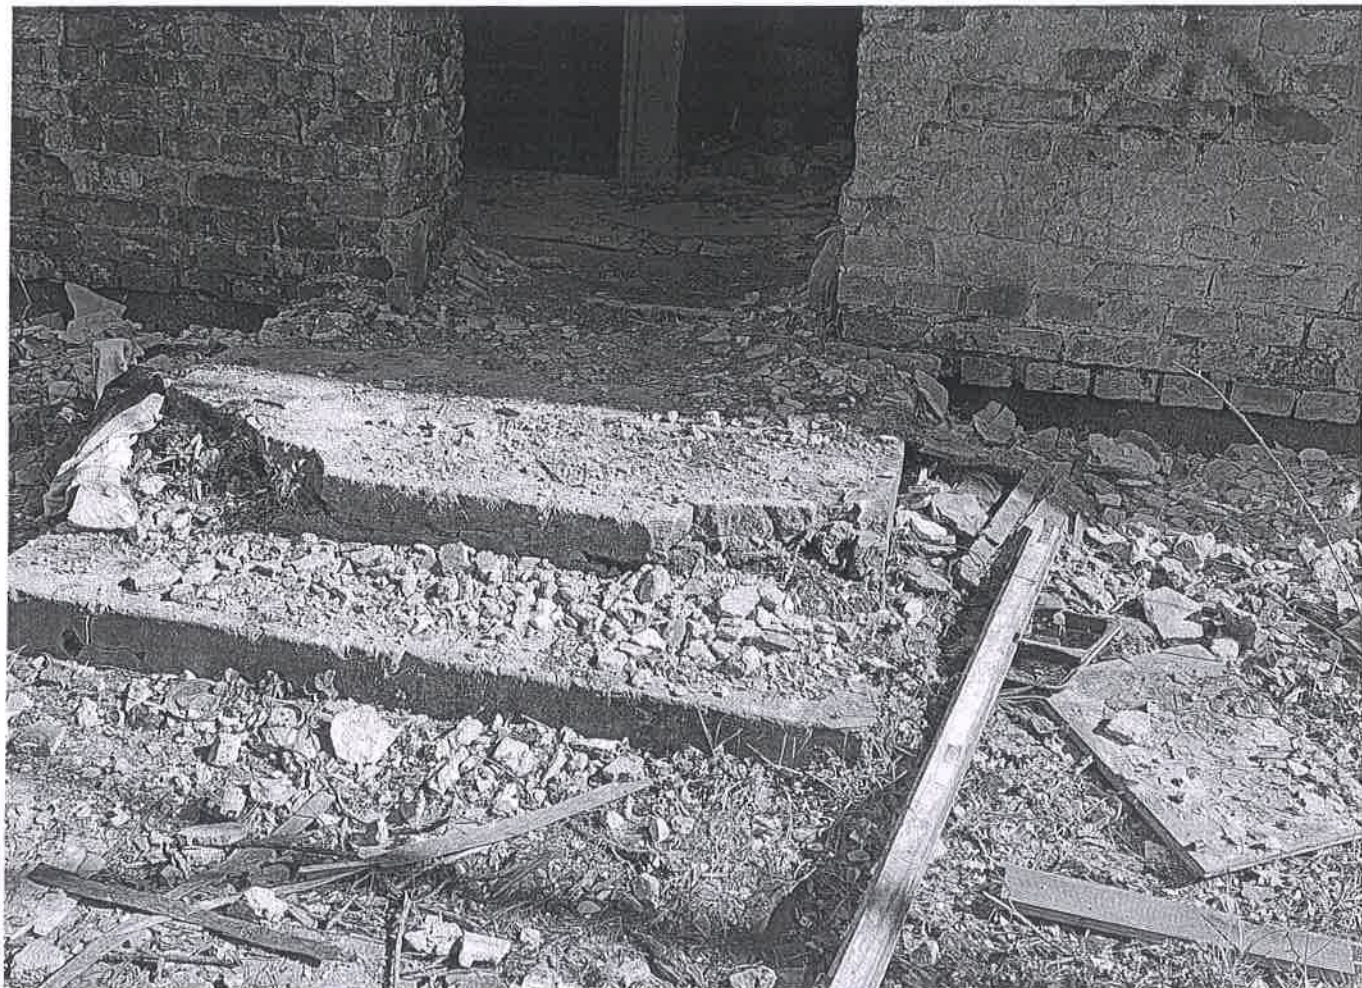
1. Schody zewnętrzne - ruiny - do rezbiońki

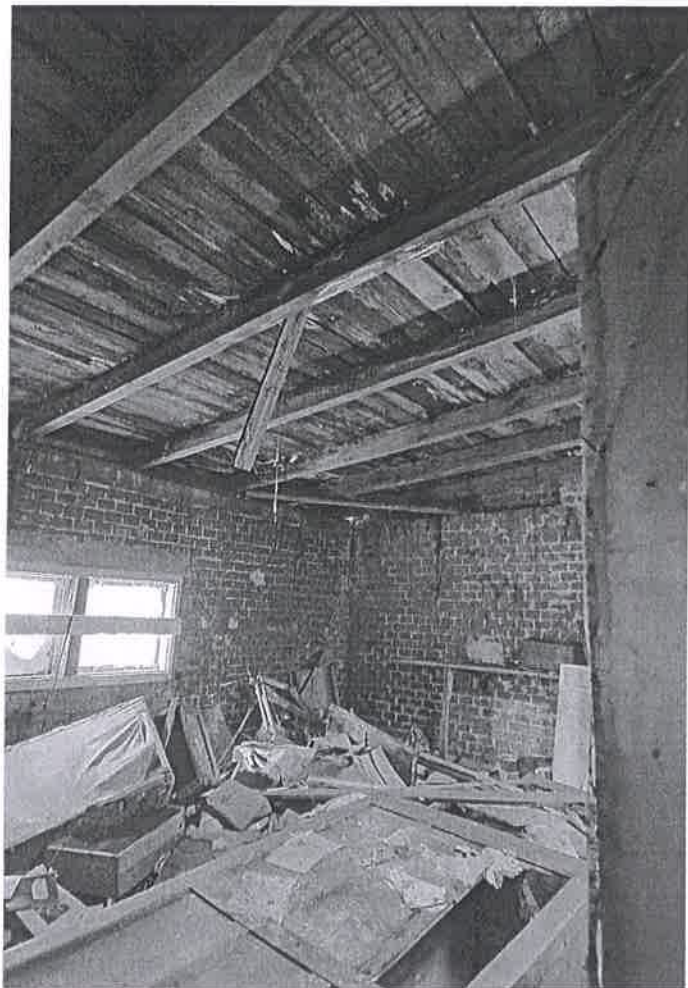
1. Strop drewniany - ułożone strzalki ugięte na skutek spróchniałych belek drewnianych

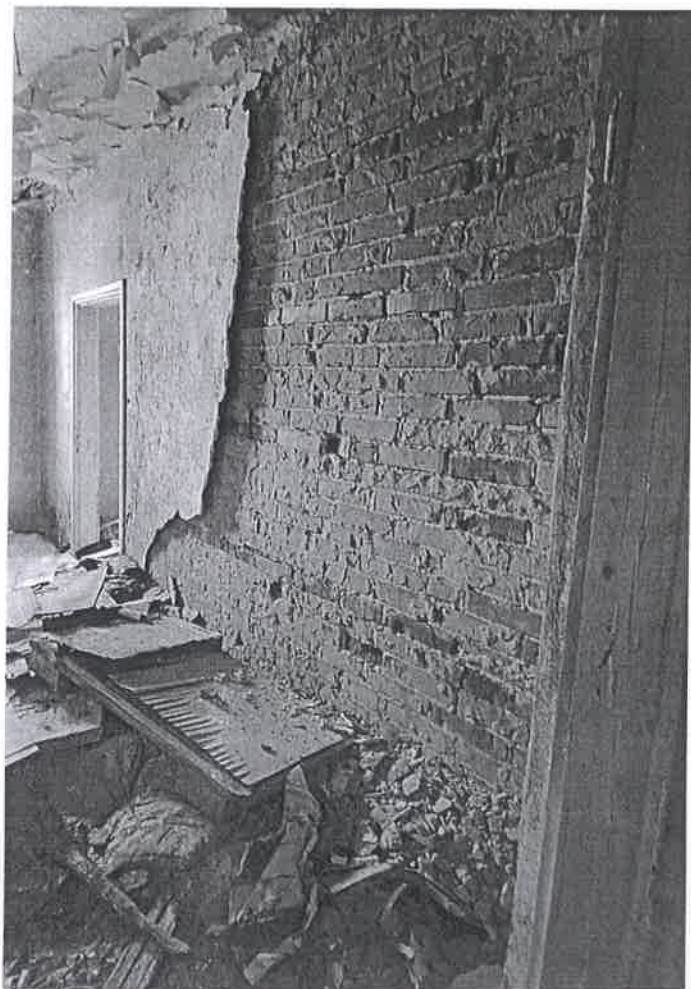
2. Odporzony tynek wewnętrzny - do odnowienia

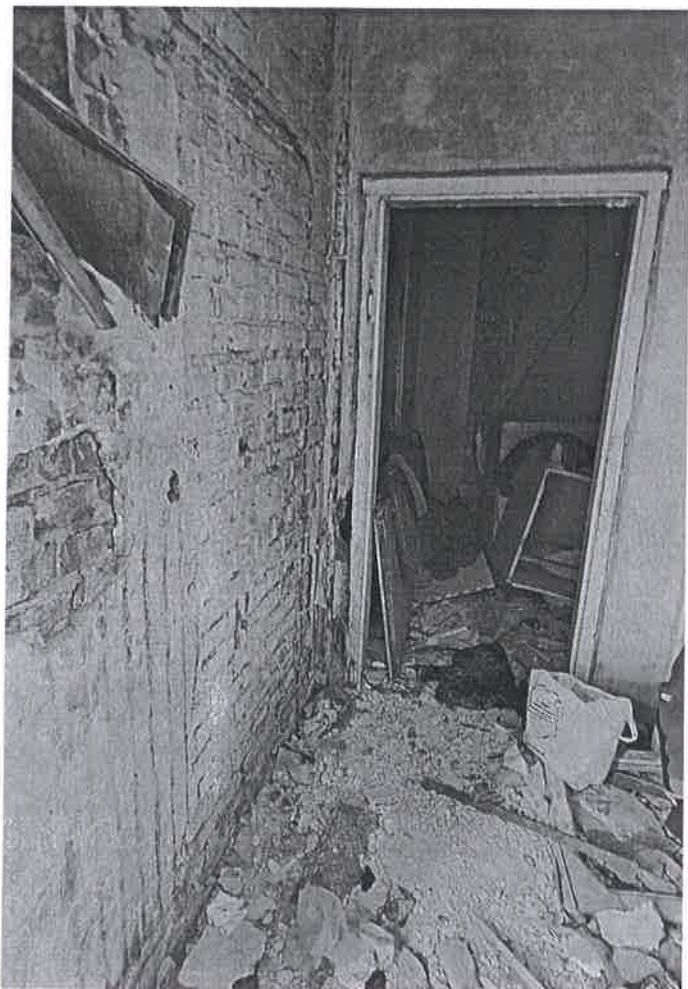
1. Stolarka uszupowane - do wymiany

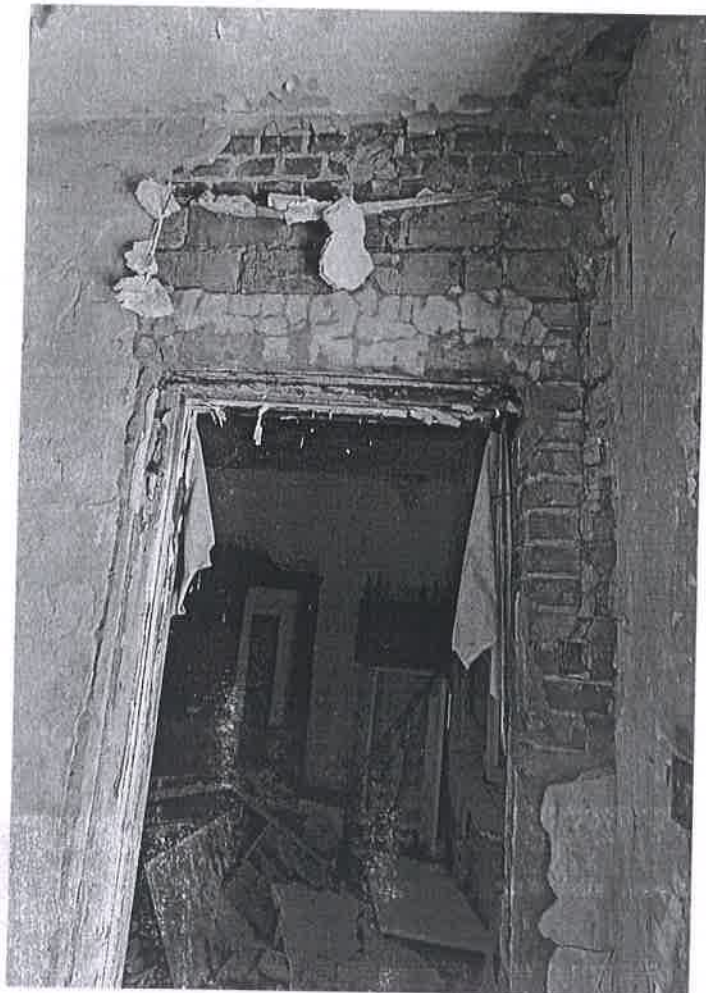
1. Niebezpieczne ujęcie nadproża i ścianie  
konstrukcyjnej
