AKTUALIZACJA PROJEKTU Z KWIETNIA 2022 R.

**ODBUDOWA HISTORYCZNEJ STUDNI- ŹRÓDŁA
MARII KAROLINY JAKO CZĘŚCI ZESPOŁU
PENSJONATOWO- PARKOWEGO PRZY ULICY
OLEŚNICKIEJ W TRZEBNICY**

data opracowania: grudzień 2024 r.

Poniższa inwentaryzacja fotograficzna ukazuje niewielki stopień degradacji obiektu w stosunku do inwentaryzacji fotograficznej załączonej do projektu z kwietnia 2022 r. (powiązanego ze sprawą WZN.5142.61.2022.RK i decyzją nr 1083/2022 z dnia 19.05.2022 r.).

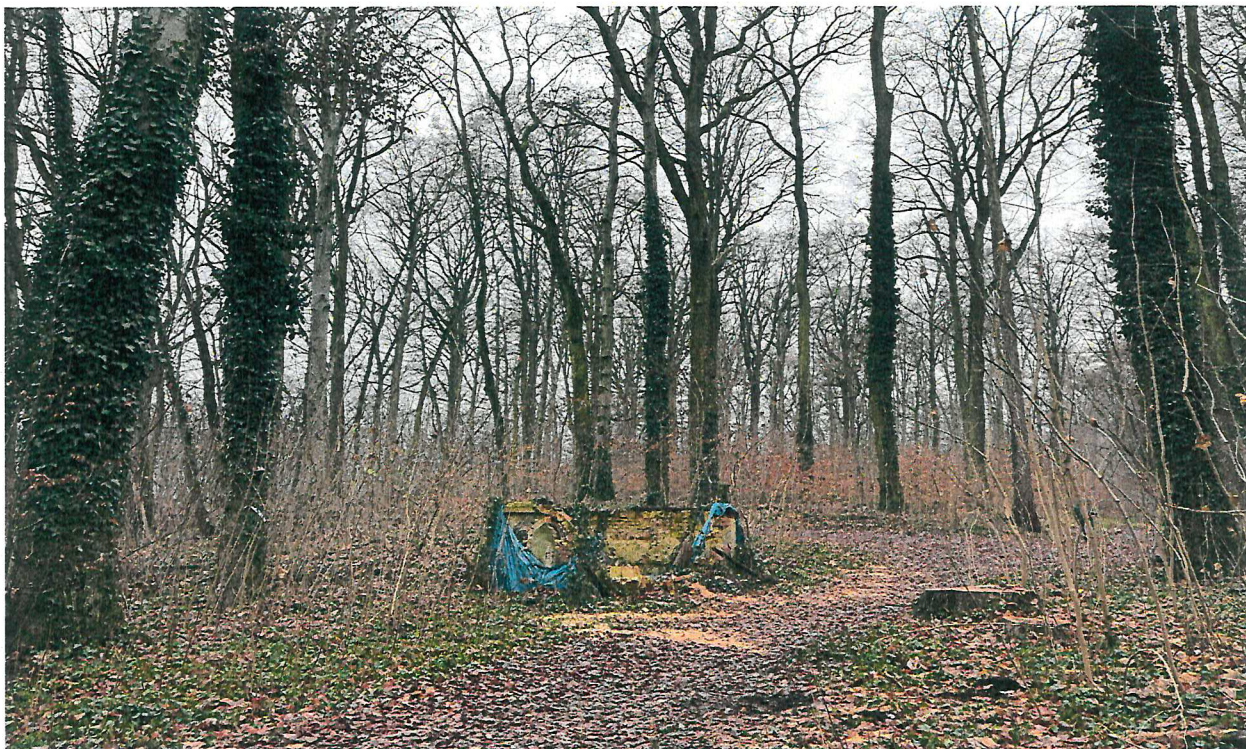
Fot. 1: Lokalizacja budynku studni- widok na elewację frontową (od północnego zachodu); wyk.: 12.12.24

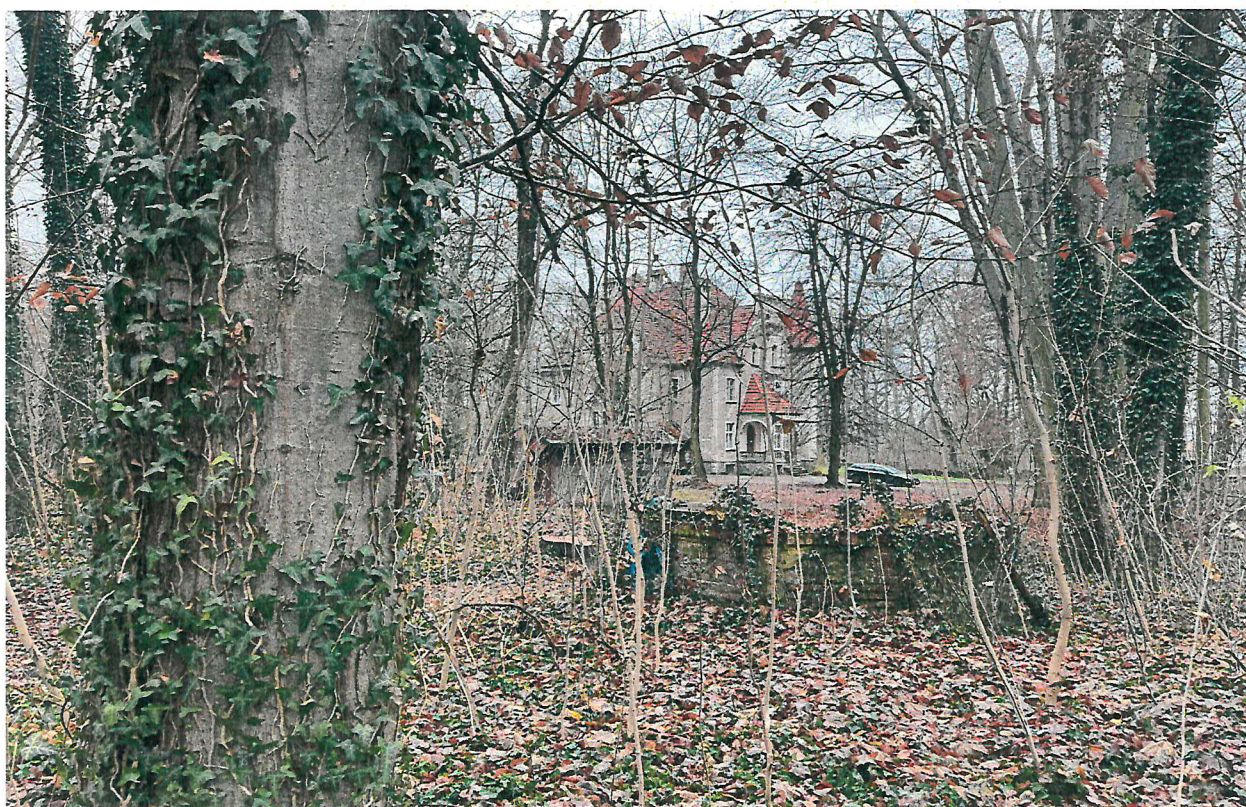
OPIS ZNISZCZEŃ	NR FOTOGRAFII UKAZUJĄCY SYTUACJĘ - DOKUMENTACJA Z KWIEŚNIA 2022	NR FOTOGRAFII UKAZUJĄCY SYTUACJĘ - DOKUMENTACJA Z GRUDNIA 2024	DESTRUKCJA DANEGO ELEMENTU
zniszczeniu uległ fragment nad nadprożem okna przy wejściu oraz muru pomiędzy oknem a wejściem	8 13	6 11	ok. 80%
zniszczeniu uległy fragmenty tynków	9 11 12	7 9 10	ok. 30%
obiekt porósł bluszczem leśnym	2 7 11 12 14	2 5 9 10 12	ok. 30%

Fot. 2: Widok na studnię- Źródło Marii Karoliny od południowego wschodu, w tle budynek pensjonatu "Zamek przy Lesie Bukowym"; wyk.: 12.12.24

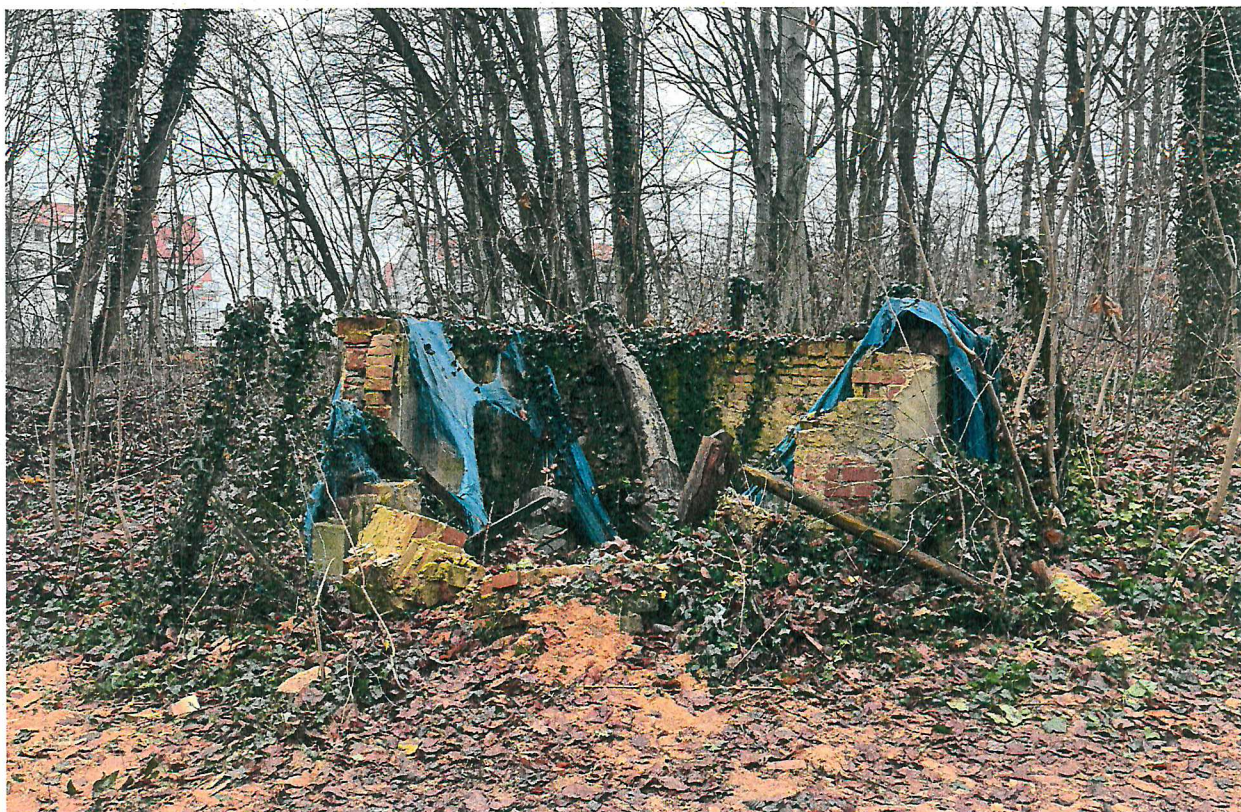
Zdjęcie nr 3 najbardziej uwidacznia stopień zniszczenia. Porównując oba zdjęcia nr 3 z dokumentacji z kwietnia 2022 r. i grudnia 2024 r. widać, że zniszczeniu uległa strefa wejściowa obiektu. Leżący już przed wejściem fragment ceglanego muru został rozburzony na mniejsze fragmenty, wgnieciony w ziemię oraz przysypany warstwą liści i trocin. Otynkowany narożny fragment ceglanego muru pomiędzy wejściem a oknem wraz z fragmentem nad nadprożem okna zostały zrzucone na ziemię. O ile pas nad nadprożem rozsypał się na pojedyncze cegły, to fragment muru narożnego zachowany został w jednym kawałku. Samo okno oraz łukowe nadproże okna pozostały w niezmienionym stanie. Drewniane drzwi, które były w pozycji bardziej pionowej zostały przewrócone, połamane na pojedyncze deski oraz przygniecione pozostałościami zniszczonego muru ceglanego i zasypane liśćmi i trocinami. Dodatkowo przewróceniu uległ drewniany słupek stanowiący część ogrodzenia zabezpieczającego obiekt.

OPIS ZNISZCZEŃ	NR FOTOGRAFII UKAZUJĄCY SYTUACJĘ - DOKUMENTACJA Z KWIETNIA 2022	NR FOTOGRAFII UKAZUJĄCY SYTUACJĘ - DOKUMENTACJA Z GRUDNIA 2024	DESTRUKCJA DANEGO ELEMENTU
zniszczeniu uległy fragmenty drewnianych drzwi wejściowych do obiektu i fragment leżącego już muru przed wejściem	3 8 9	3 6 7	ok. 80%

Fot. 3: Widok na studnię- Źródło Marii Karoliny od zachodu, w tle osiedle budynków wielorodzinnych przy ulicy Oleśnickiej; wyk.: 12.12.24

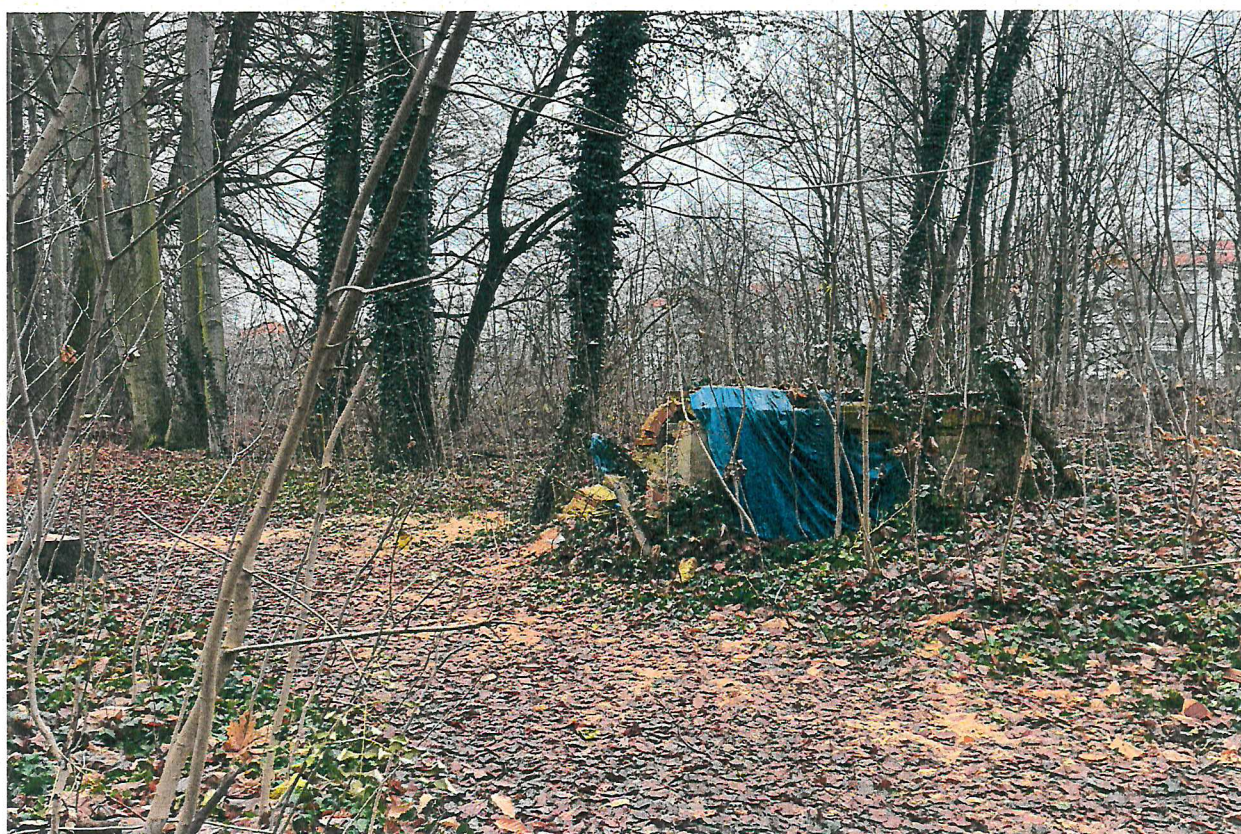
Fot. 4: Widok na studnię- Źródło Marii Karoliny od południowego zachodu, w tle osiedle budynków wielorodzinnych (po prawej) oraz budynek dawnej wozowni (po lewej); wyk.: 12.12.24

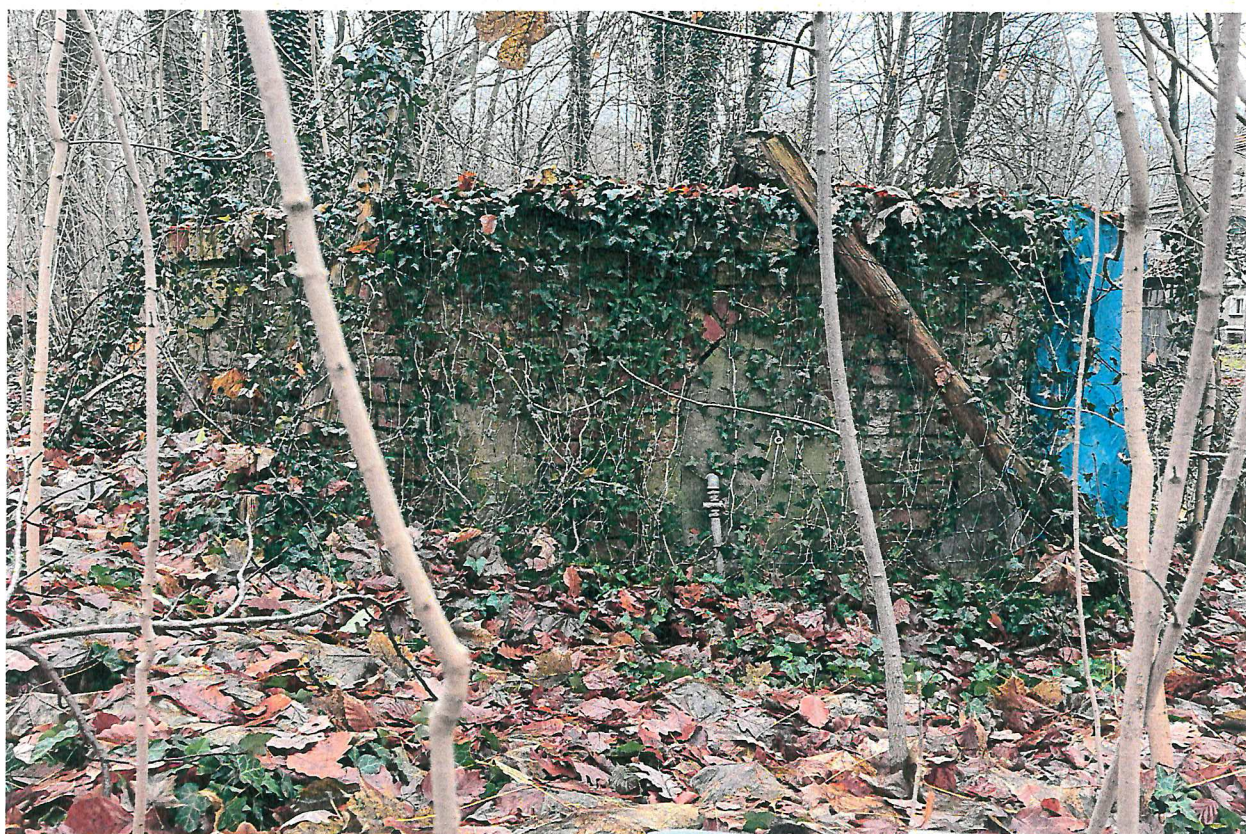
Fot. 5: Widok na studnię- Źródło Marii Karoliny od wschodu; wyk.: 12.12.24

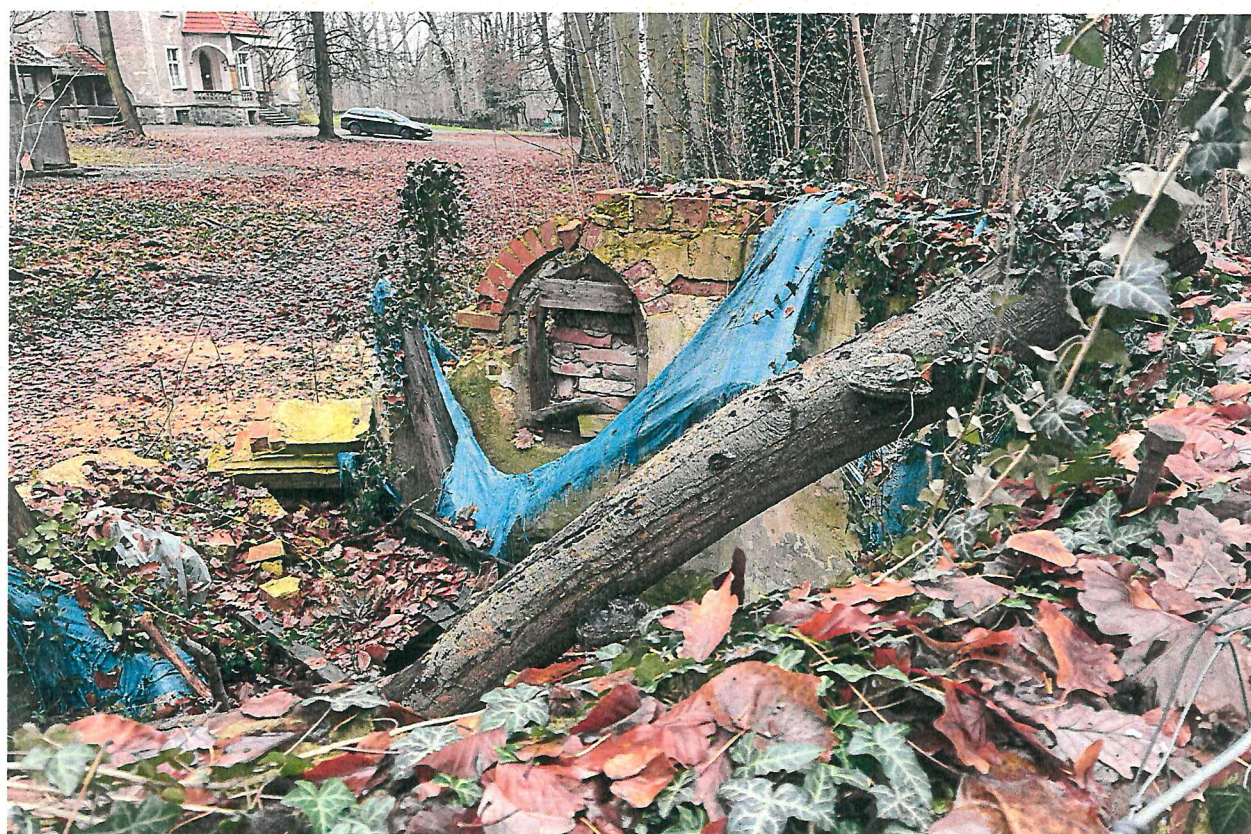
Fot. 6: Widok z góry na zniszczone wnętrze budynku studni; wyk.: 12.12.24

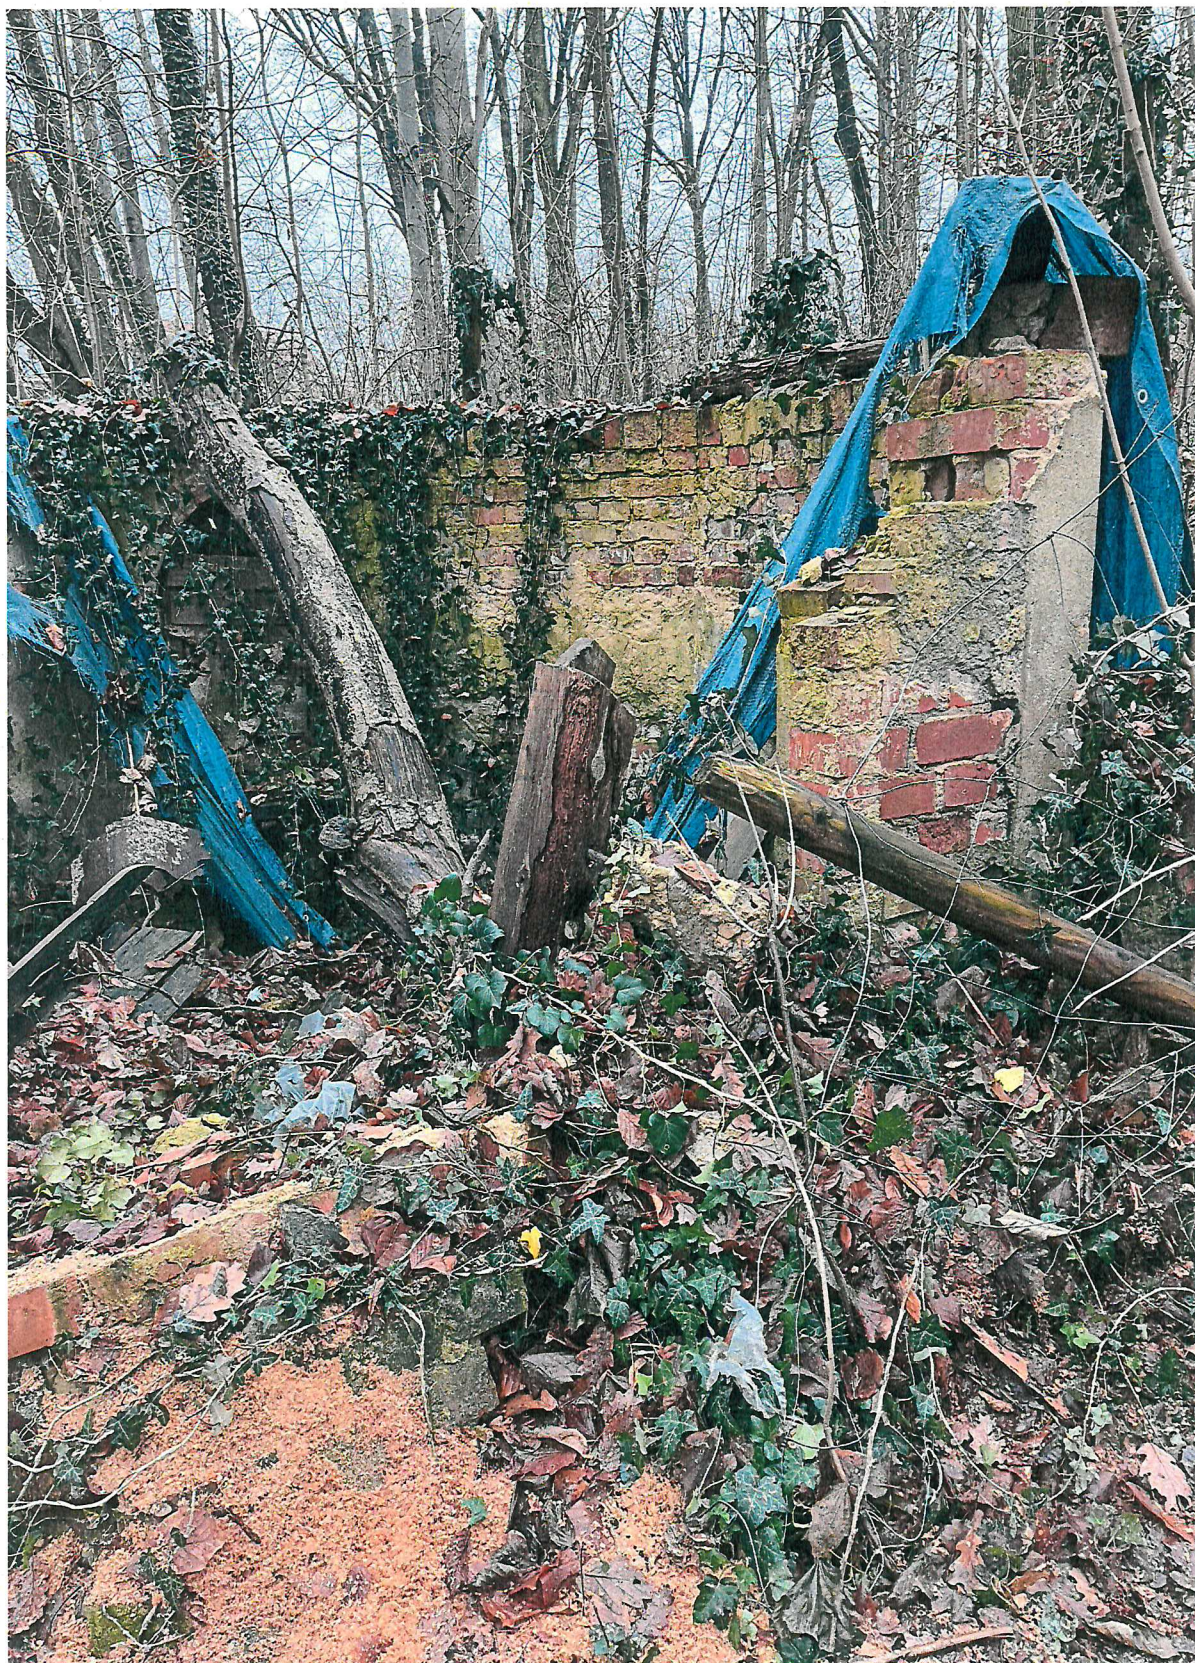
Fot. 7: Widok na uszkodzone drzwi wejściowe i fragment ściany; wyk.: 12.12.24

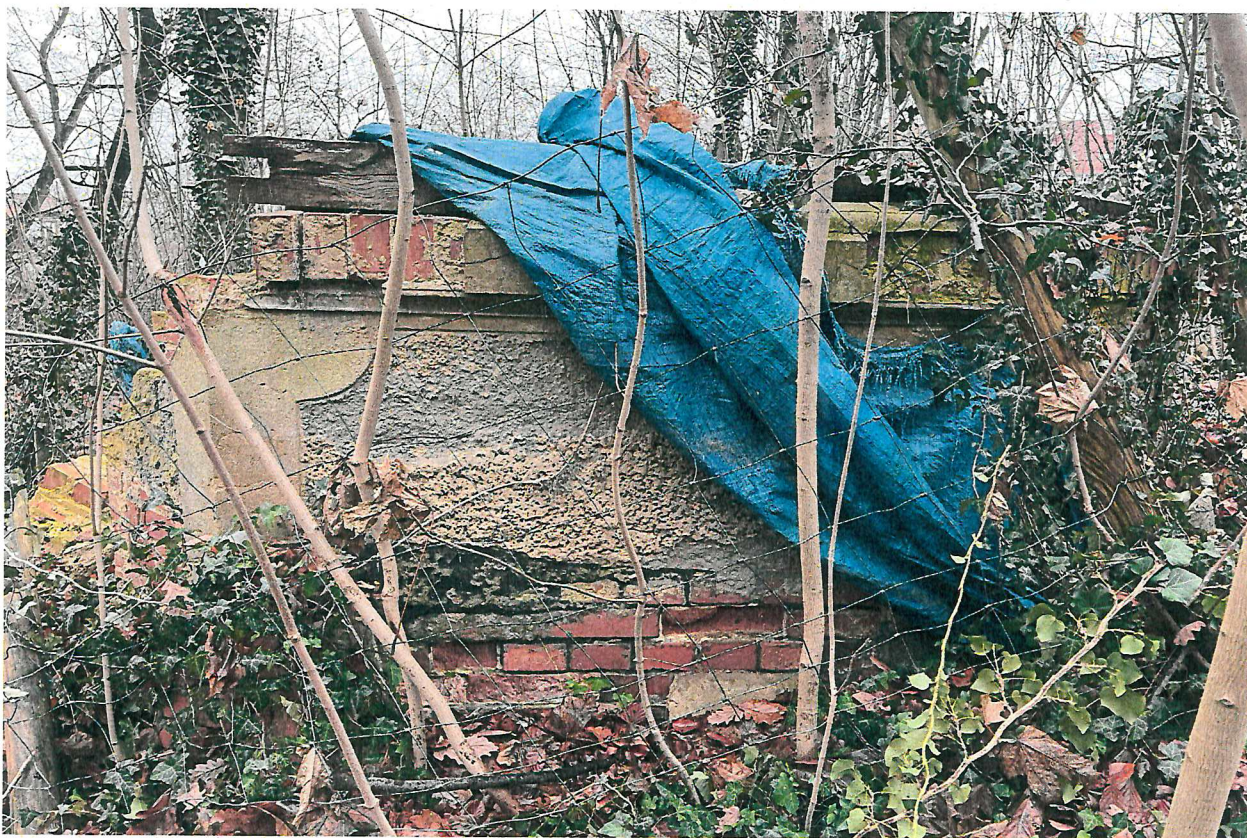
Fot. 8: Widok na południowo- zachodnią ścianę budynku studni i zachowane fragmenty gzymsu, namurnicy i tynków zewnętrznych (dwa rodzaje faktury); wyk.: 12.12.24

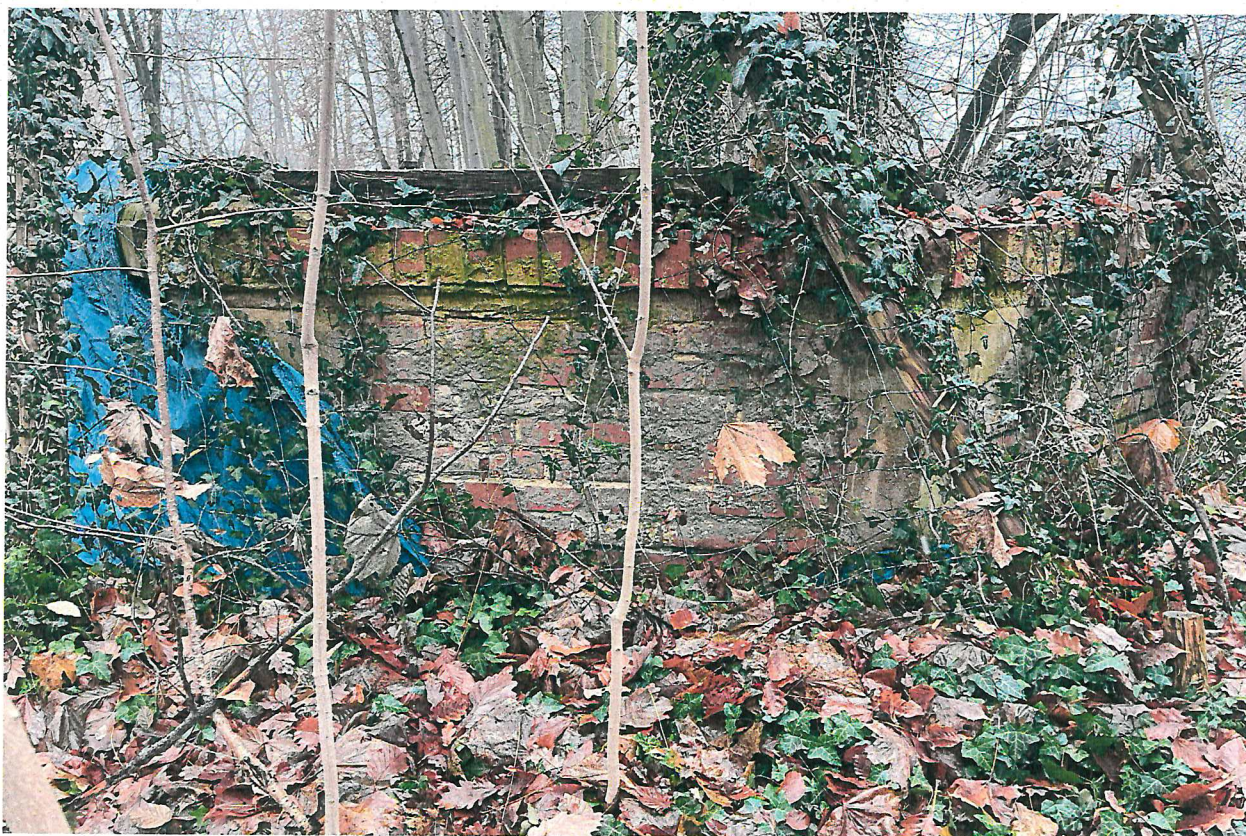
Fot. 9: Widok na południową ścianę budynku studni i zachowane fragmenty gzymsu, namurnicy i tynków zewnętrznych (dwa rodzaje faktury); wyk.: 12.12.24

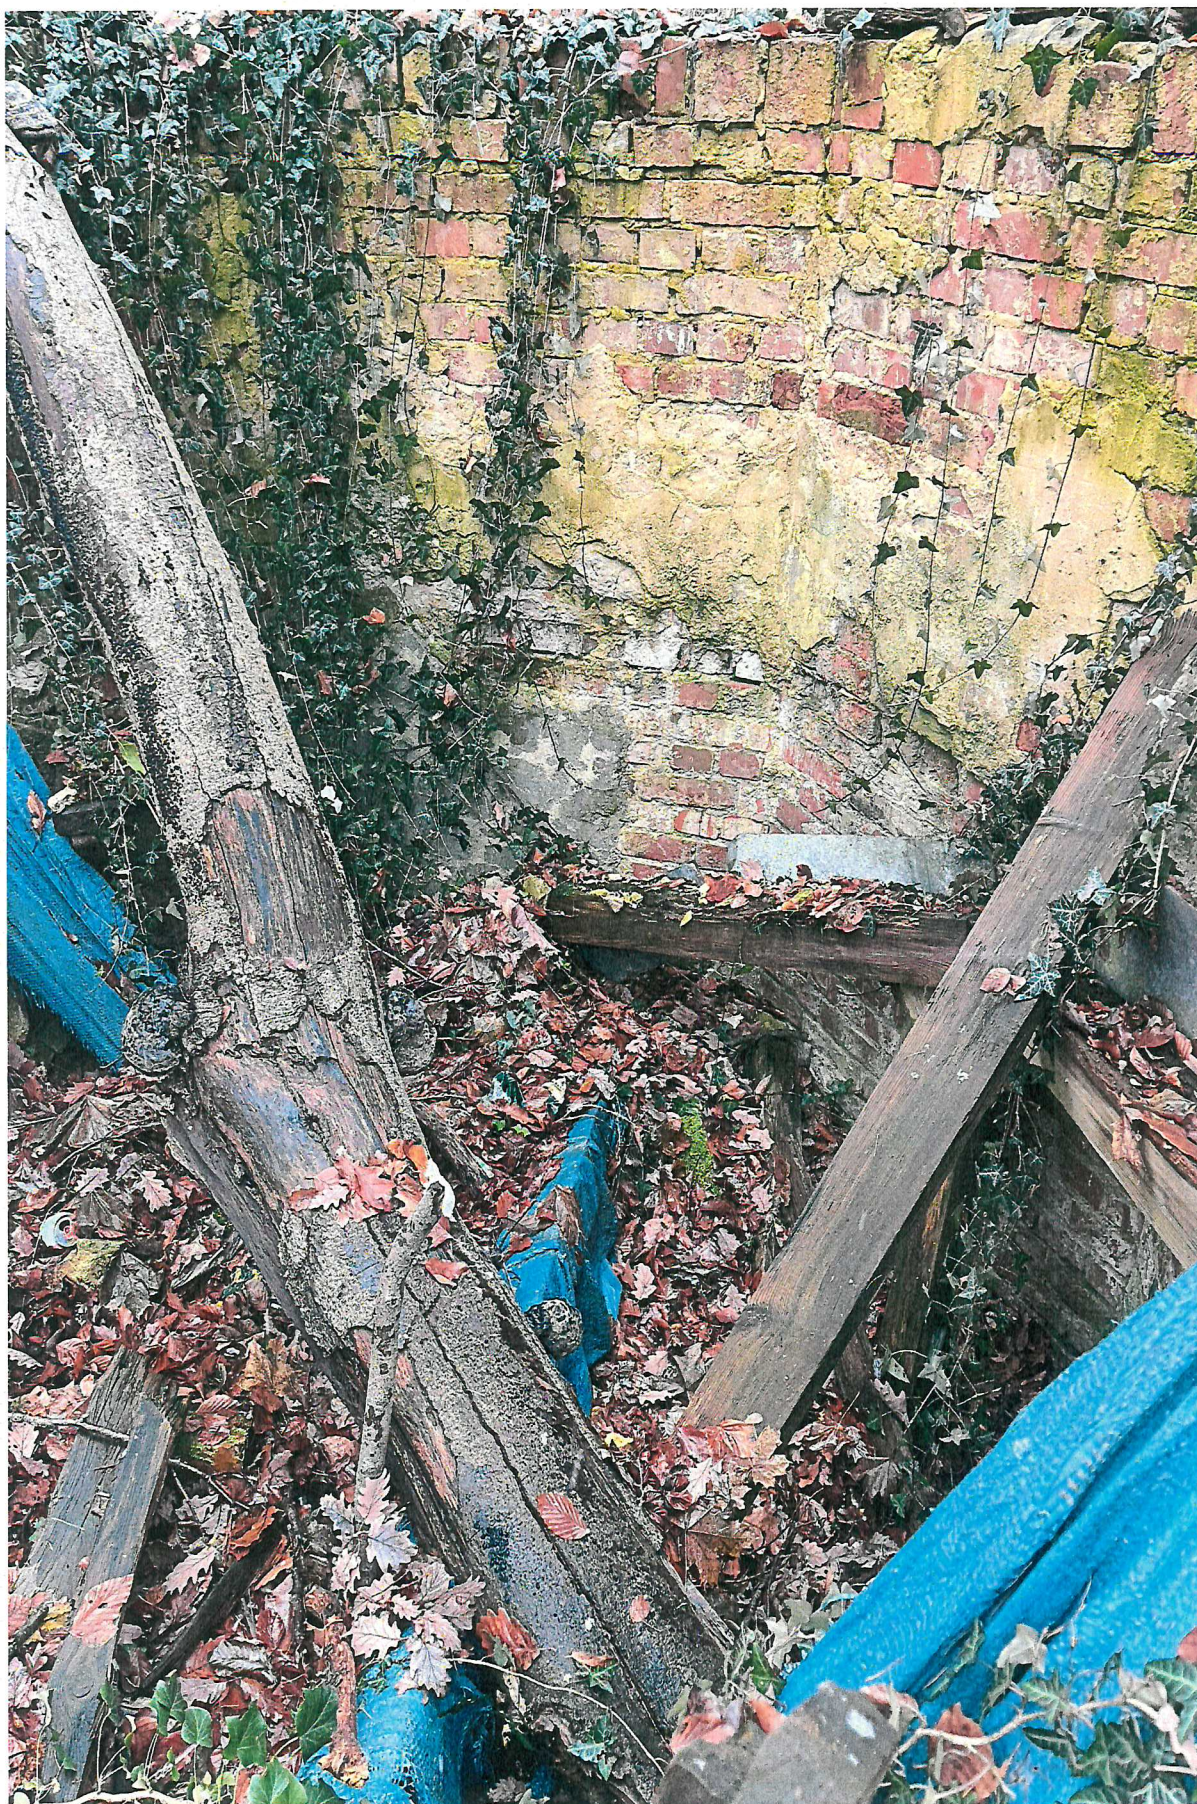
Fot. 10: Wnętrze budynku studni- zachowana konstrukcja murowa ścian i fragmenty tynku (zniszczonego i zawilgoconego); wyk.: 12.12.24

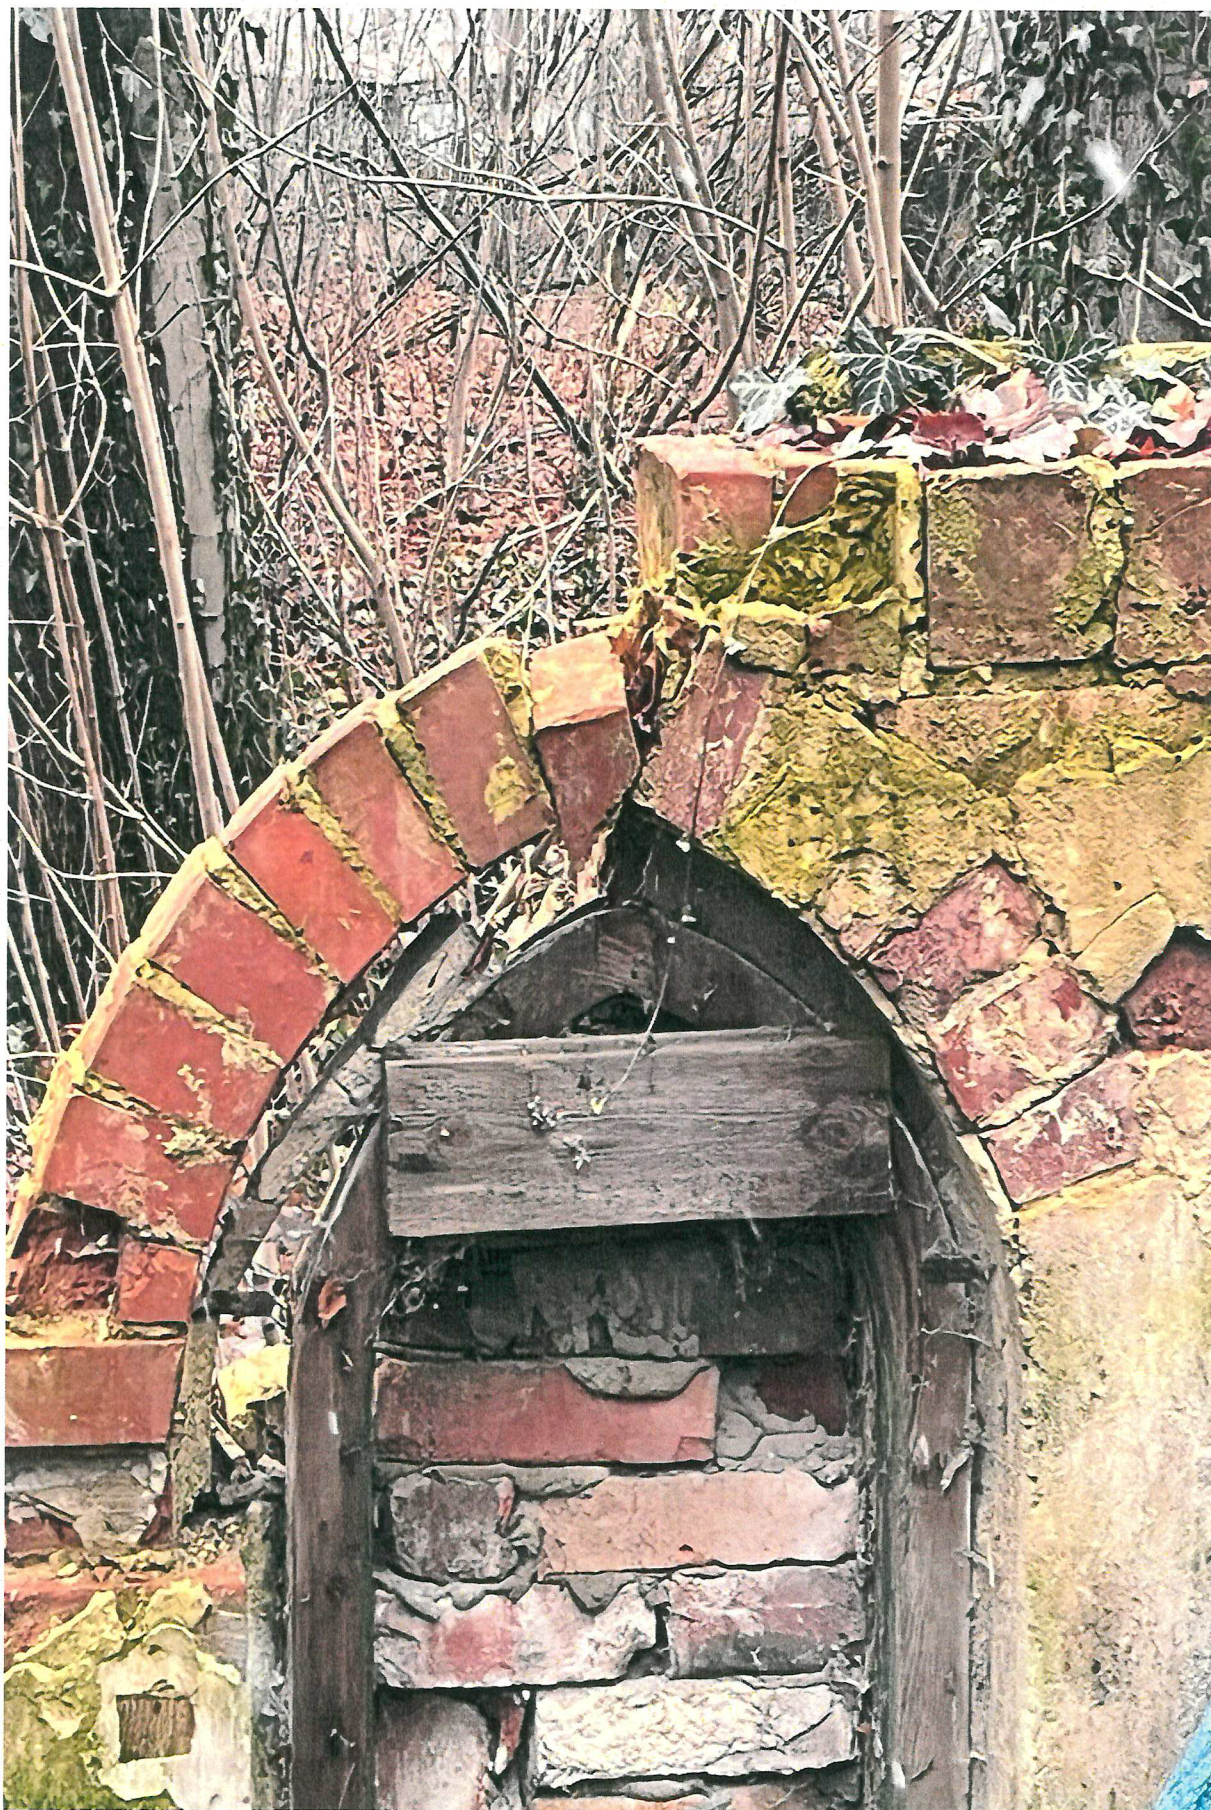
Fot. 11: Wnętrze budynku studni- zachowane fragmenty stolarki okiennej i nadproża; wyk.: 12.12.24

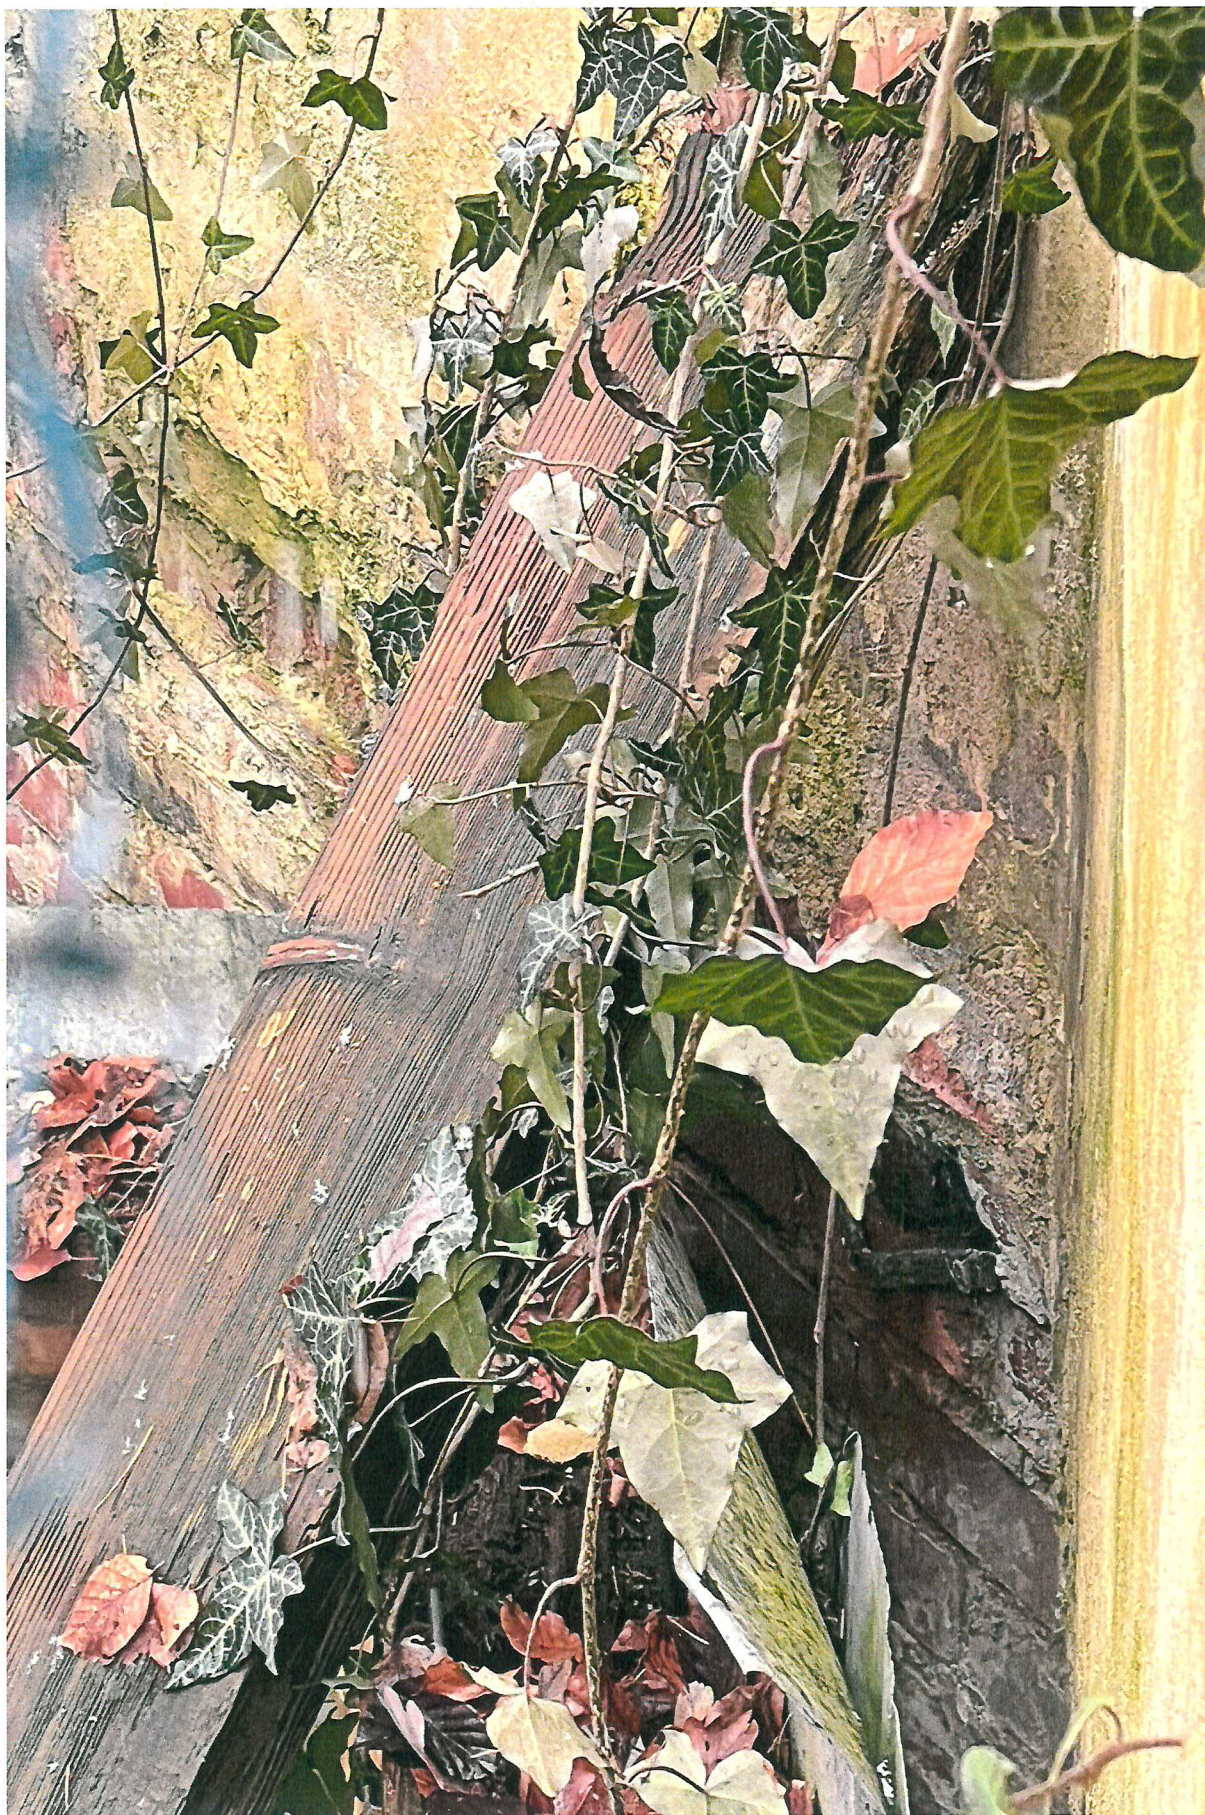
Fot. 12: Wnętrze budynku studni- zachowane fragmenty drewnianej konstrukcji szkieletowej; wyk.: 12.12.24
