EKSPERTYZA BUDOWLANA

Analiza stanu technicznego budynku pralni
Państwowego Szpitala dla Nerwowo i Psychicznie Chorych
w Rybniku, ul. Gliwicka 33

Gliwice, styczeń 1983

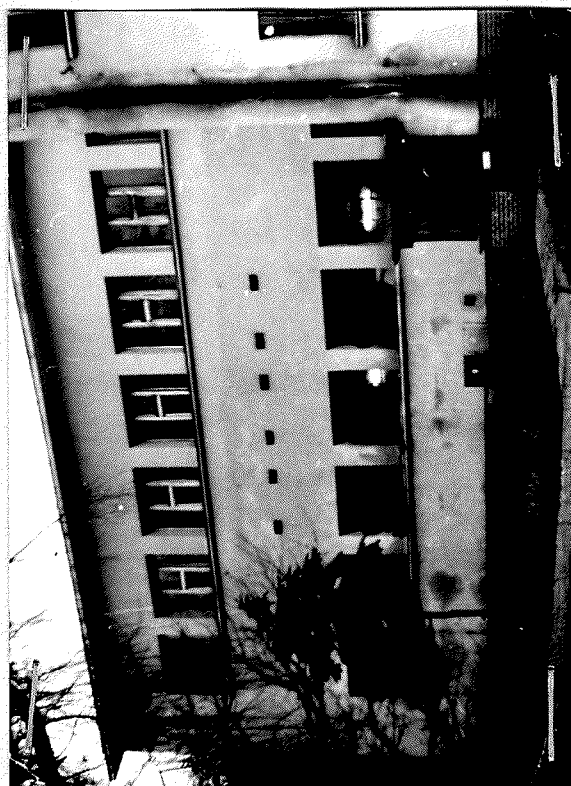
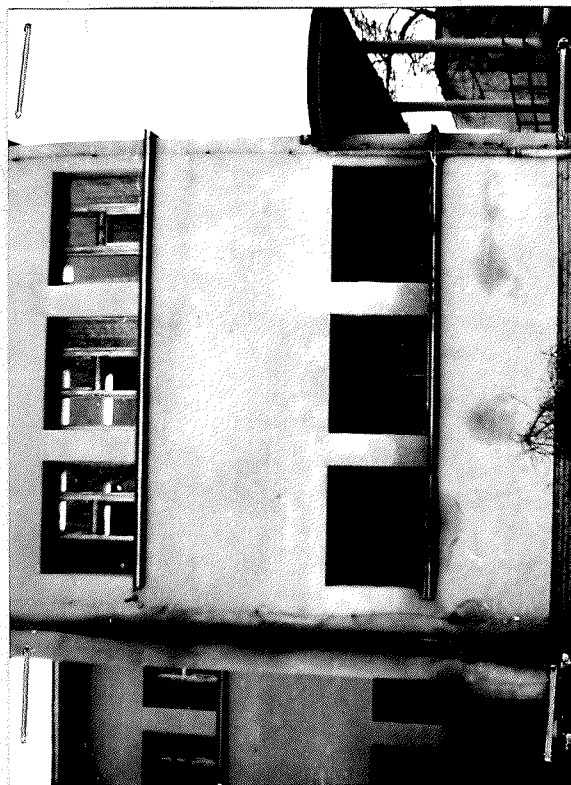
- liczne plamy i zacieki od wilgoci i wody na nowowykonanym tynku zewnętrznym,
- uchodzenie pary wodnej z nieszczelnych przewodów CO i niszczenie murów skraplającą się wodą,
- brak rur i kanałów wywiewnych dla pary przy licznych otworach wentylacyjnych w ścianach i oknach;

Zdjęcia 1,2. Elewacja frontowa budynku pralni. Na powierzchni tynku widoczne plamy i zacieki powstałe od niesprawnej instalacji wentylacyjnej, co, kanalizacyjnej i rury spustowej.

7.1. Murowane ściany piwnic i parteru wykazują rozpoczęty lokalnie proces murszenia i rozpadu, są silnie zawilgocone. Wymagają one osuszenia i likwidacji źródeł zamakania: od nieszczelnych instalacji wodnych, kanalizacyjnych, centralnego ogrzewania oraz od odwodnienia dachu. W celu osuszenia i zabezpieczenia przed dalszym niszczeniem zewnętrznych murów piwnic, należy odcinkami odkryć przylegający do nich grunt, następnie osuszyć jedną ze stosowanych metod np. elektroosmozy, po czym impregnować środkami hydrofobowymi, a na pionowych powierzchniach wykonać izolację przeciwwilgociową. Szczególną uwagę zwrócić na właściwe osuszenie i zabezpieczenie przeciwwilgociowe murów piwnic pod wejściem głównym. Osuszenie murów przyziemia wymagać będzie skucia niedawno wykonanych tynków zewnętrznych.

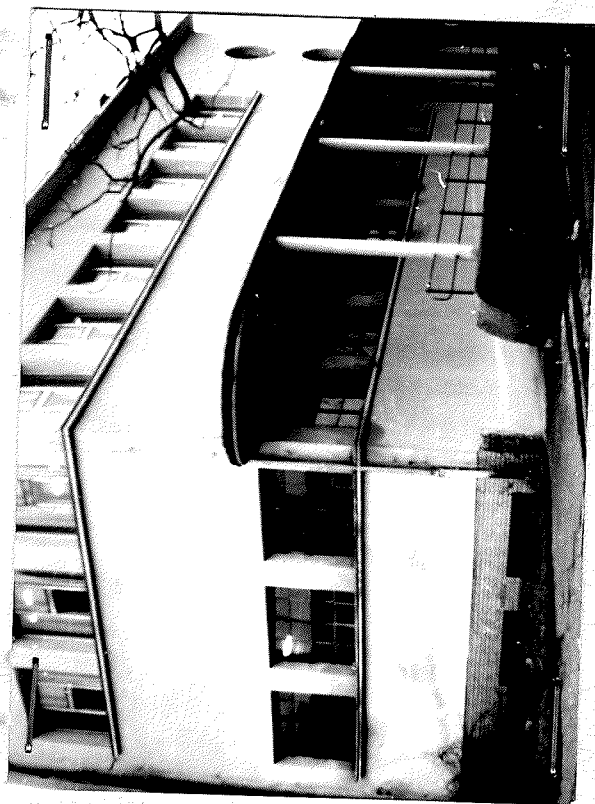
Zdjęcie 3. Elewacja wejściowa do budynku.

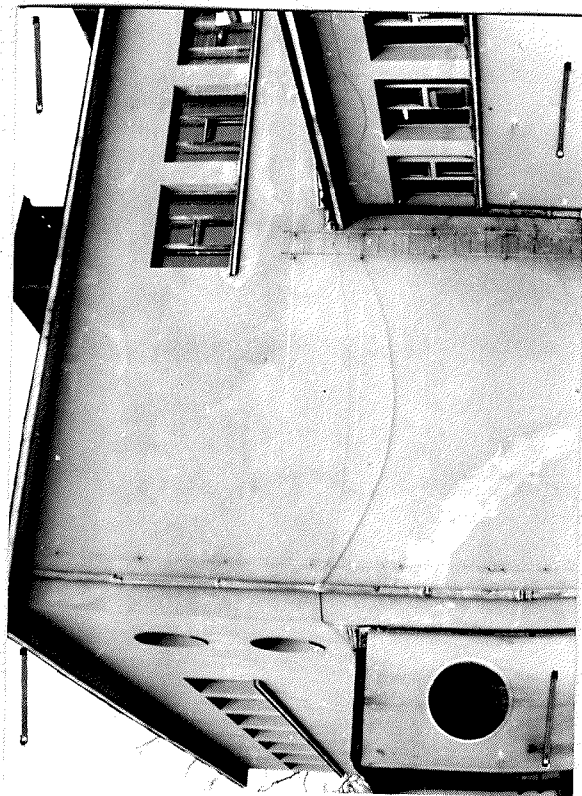
Zdjęcie 4. Elewacja tylna głównej bryły budynku.

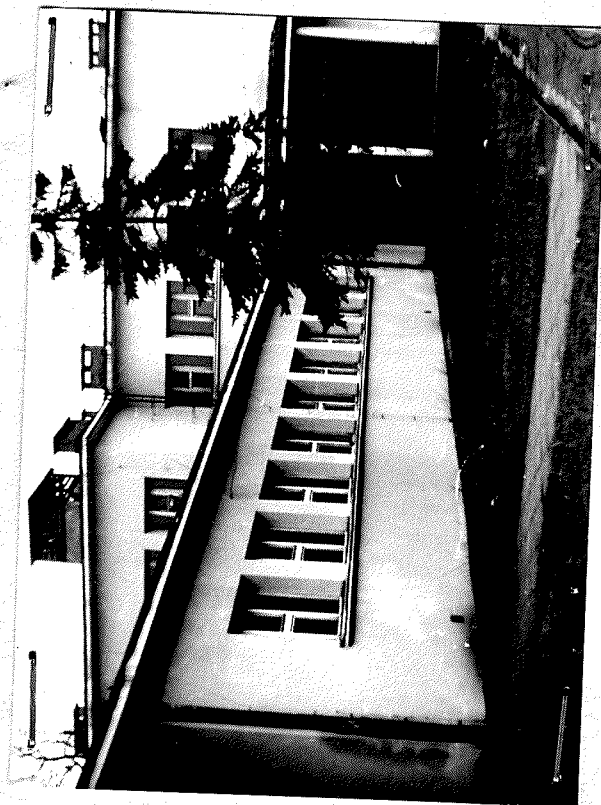
Zdjęcie 6. Elewacja boczna części niskiej
pralni. Okna pomieszczenia
po byłej kaplicy.

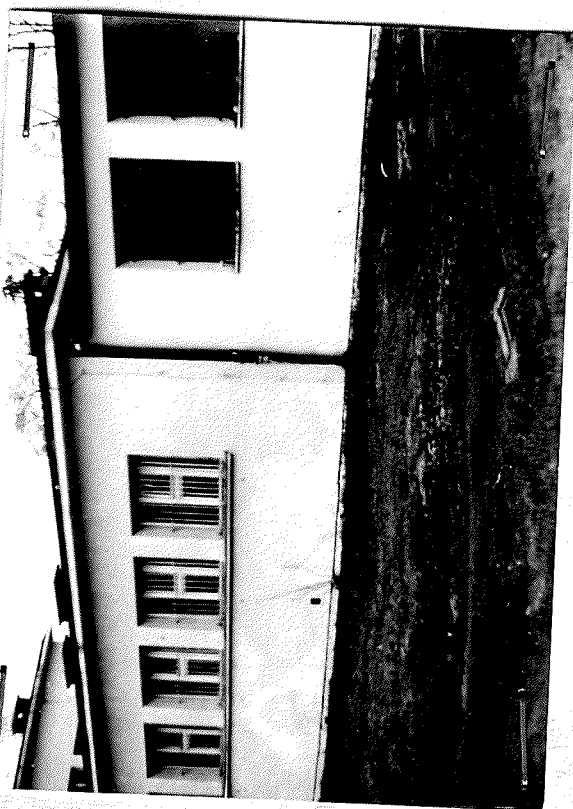
Zdjęcie 5. Elewacja boczna części niskiej,
w której zlokalizowana jest
maglownia i prasownia.

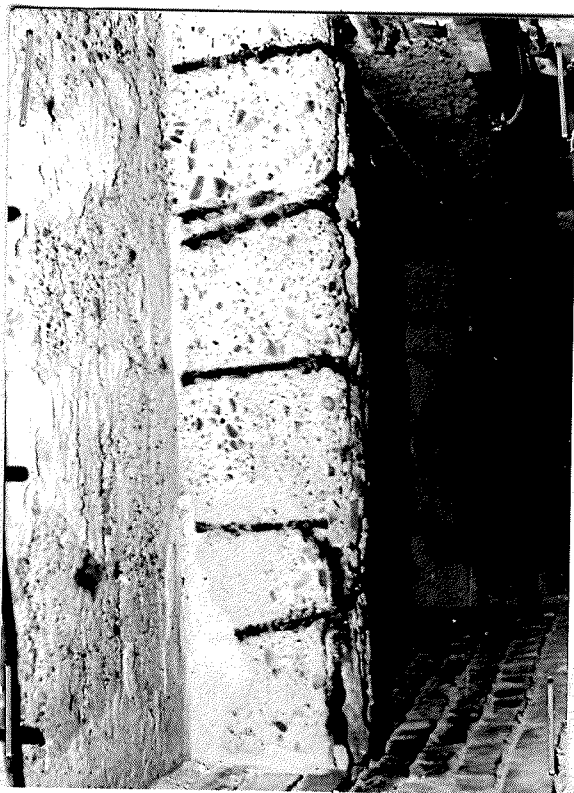
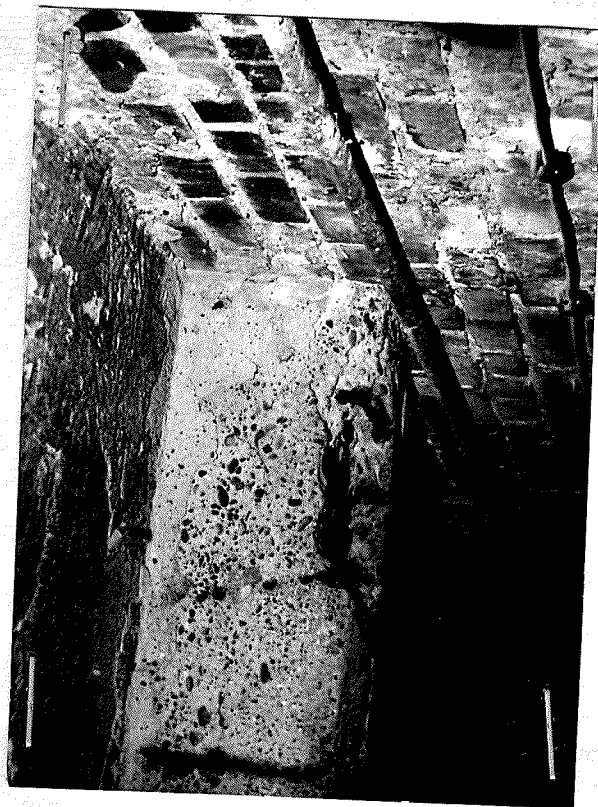
Zdjęcia 7, 8. Widok na skorodowane żelbetowe belki i płyty stropu nad piwnicą pod pomieszczeniem byłej kaplicy; konstrukcja stropu w stanie przedawaryjnym.

Najgorszym stanie technicznym znajdują się stropy piwnic, w szczególności zaś stropy pod pomieszczeniami byłych kaplicy, któremu grozi zawalenie. Beton tego stropu jest bardzo silnie skorodowany, posiada liczne głębokie ubytki, a znajdujące się w nim stalowe wkładki zbrojeniowe są prawie w 80% skorodowane. W nieco lepszym stanie technicznym znajdują się pozostałe stropy piwnic i parteru oraz I piętra. Ze względu na niską wytrzymałość betonu ubytki przekrojów wkładek zbrojeniowych spowodowane korozją na skutek długotrwałego działania pary wodnej, gorącej i zimnej wody z dodatkiem środków pralniczych, wody z nieszczelnych rur i armatury kanalizacyjnej stropy nie posiadają ^{wymaganej} zamierzonej nośności. Wymagają one doraźnego podparcia i wzmocnienia lub wymiany. Są to jednak prace kłopotliwe, utrudniające normalną eksploatację budynku i powinny być wykonane po opróżnieniu pomieszczeń z urządzeń pralniczych. Konieczne jest jednak pilne doraźne podparcie stropów i wykonanie dodatkowych fundamentów pod maszyny, które jeszcze nie mają własnych fundamentów i spoczywają na stropie.

7.4. Żelbetowy płytowo-żebrowy strop piwnicy pod pomieszczeniem byłej kaplicy wykazuje bardzo wysoki stopień zniszczenia na skutek korozji. Beton płyty, a w szczególności beton żeber posiada niską wytrzymałość na ściskanie, ocenianą na $20-50 \text{ kg/cm}^2$, liczne głębokie ubytki, pręty zbrojeniowe w $50-70\%$ są skorodowane. Strop znajduje się w stanie przedawaryjnym i kwalifikuje się do wymiany. Należy rozpatrzyć zasypanie tej części piwnic, wykonanie jedynie posadzki, z tym że lepiej zachowane fragmenty stropu nie rozkuwać. Pomieszczenie po byłej kaplicy do czasu naprawy stropu piwnic należy wyłączyć z eksploatacji ze względu na możliwość jego załamania.

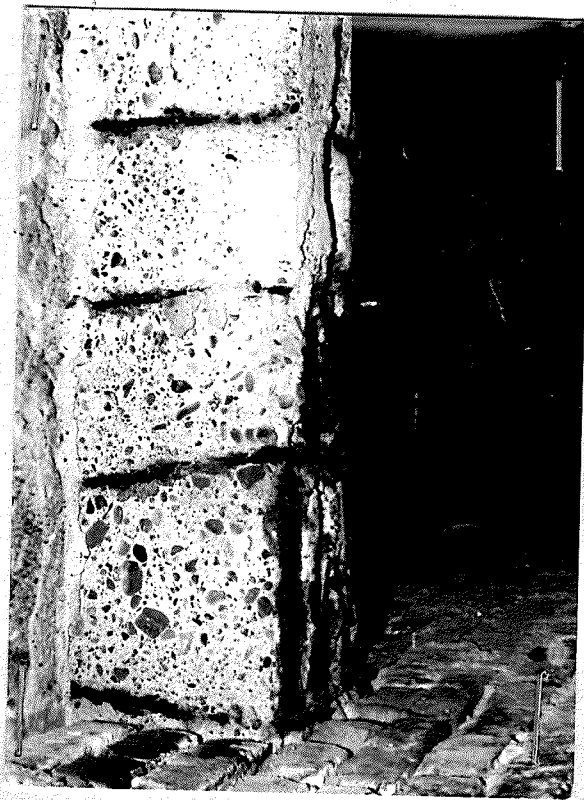
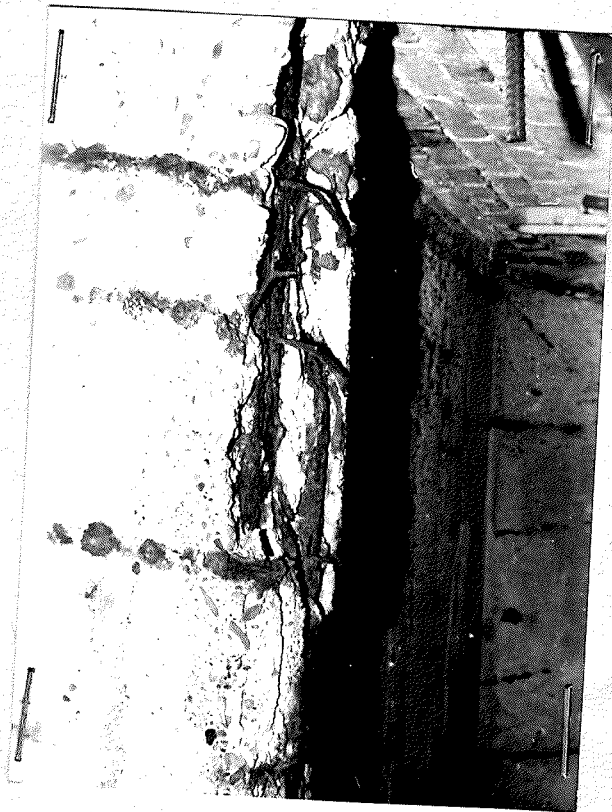
Zdjęcia 9, 10. Skorodowane i rozsypujące się żelbetowe belki nośne stropu nad piwnicą.
Konstrukcja stropu w stanie przedawaryjnym.

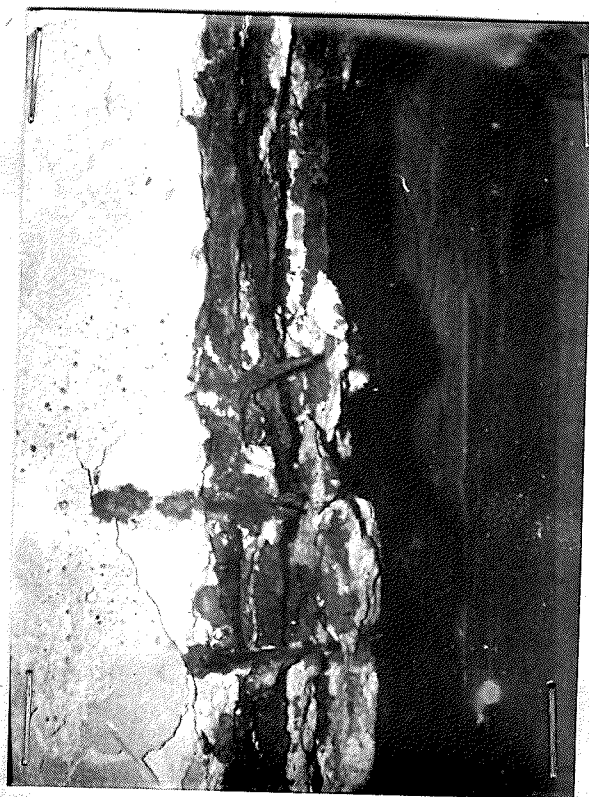
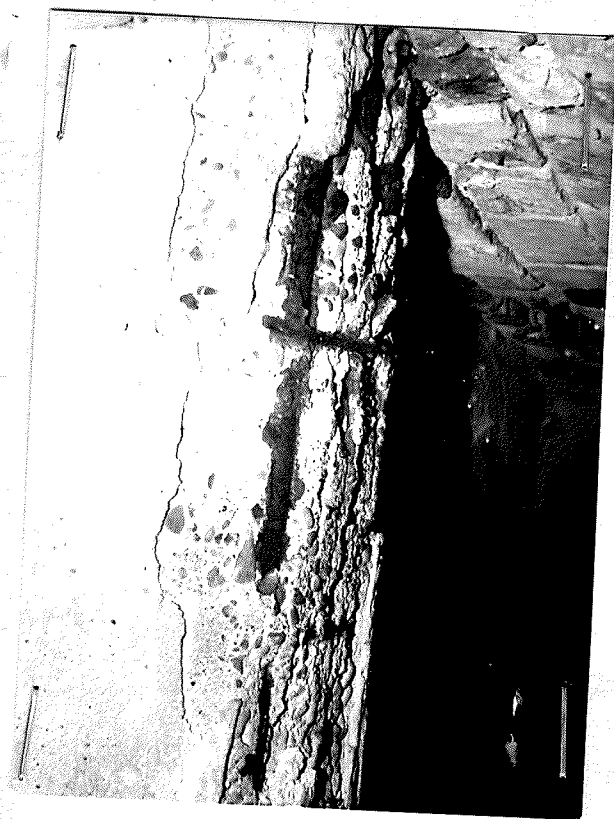
Zajęcia 11, 12. Skorodowane i rozsypujące się belki nośne żelbetowego stropu nad piwnicą. Konstrukcja stropu w stanie przedawaryjnym.

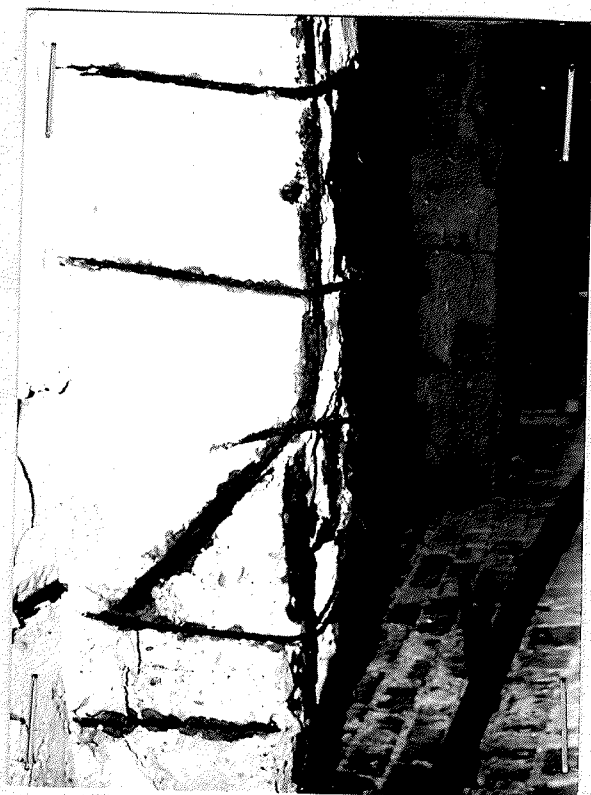
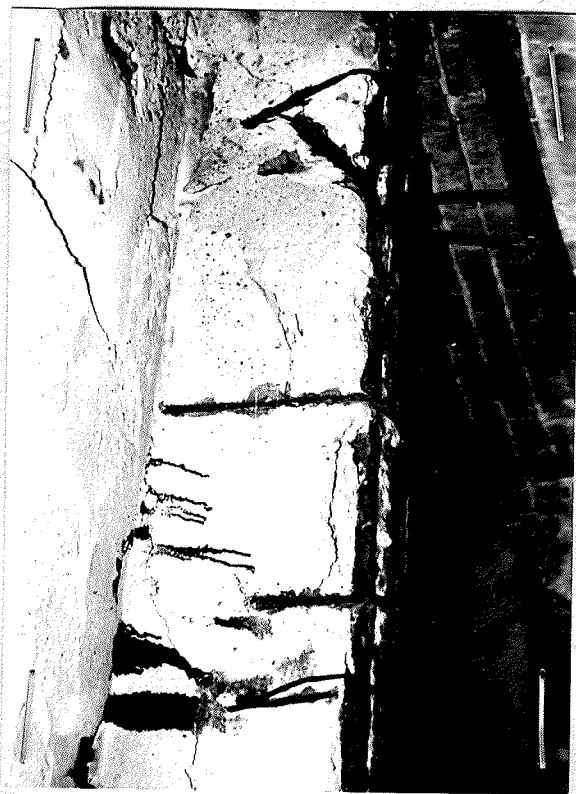
Zdjęcia 13, 14. Wykazujące duże ubytki żelbetowe belki nośne stropu nad piwnicą.
Konstrukcja stropu w stanie przedawaryjnym.

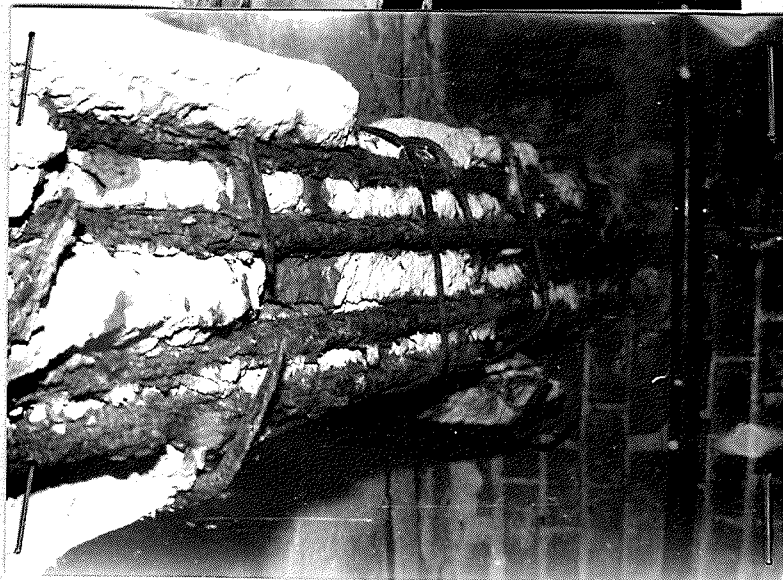
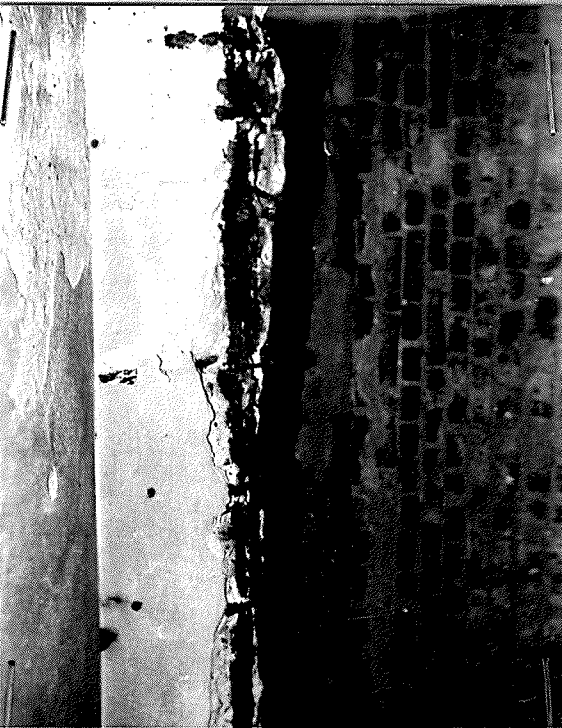
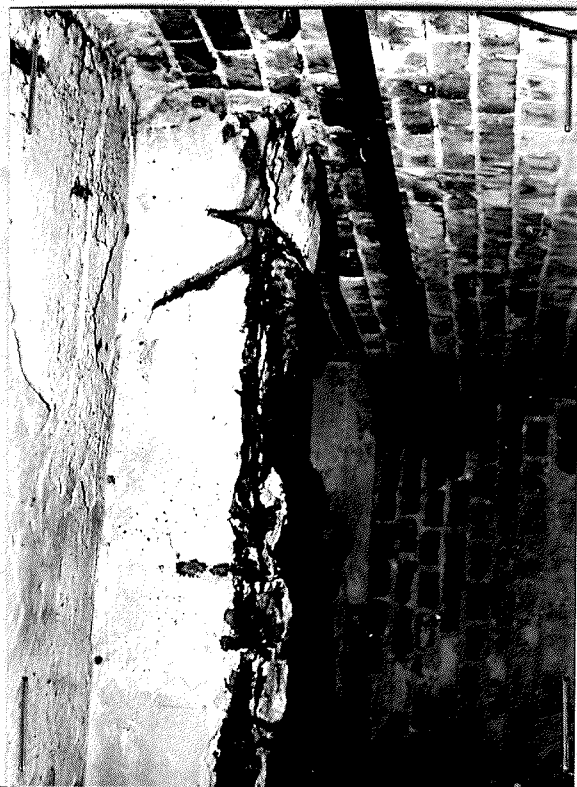
Zdjęcia 15, 16, 17. Prawie całkowicie skorodowane pręty zbrojeniowe i bardzo duże ubytki rozsypującej się belki nośnej stropu nad piwnicą. Konstrukcja stropu w stanie przedawaryjnym.

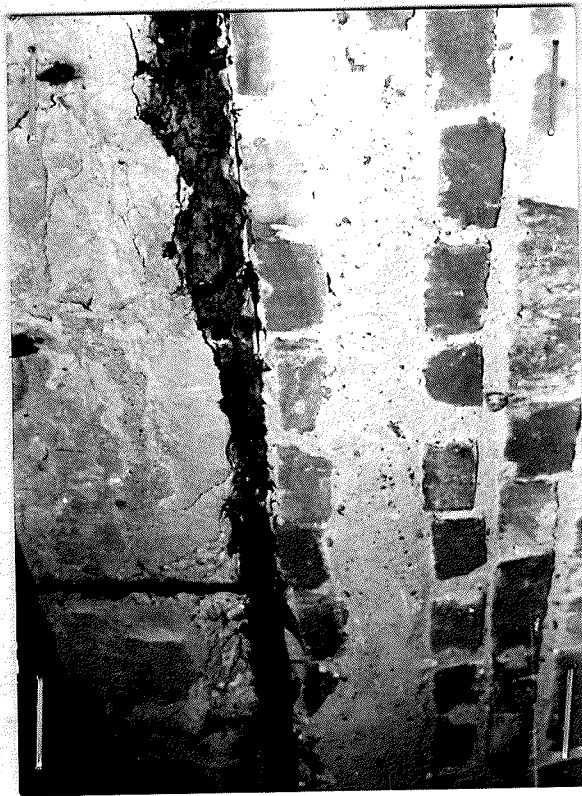
Zdjęcie 19. Ubytki korozyjne betonu belki
nośnej stropu, spoczywającej
na ścianie działowej.

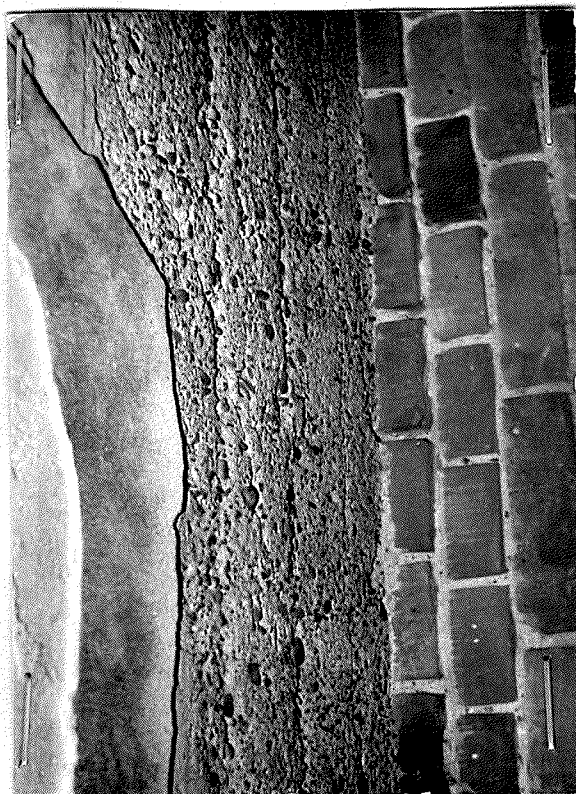
Zdjęcie 18. Głębokie wżery korozyjne w betonie
płyty stropowej nad piwnicą.
