Ekspertyza Techniczna

Przebudowa i dostosowanie p.poż.
budynku DS1 przy ul. Bohaterów
Warszawy 75 w Szczecinie

Uniwersytet Szczeciński
al. Papieża Jana Pawła II 22a
70-453 SZCZECIN

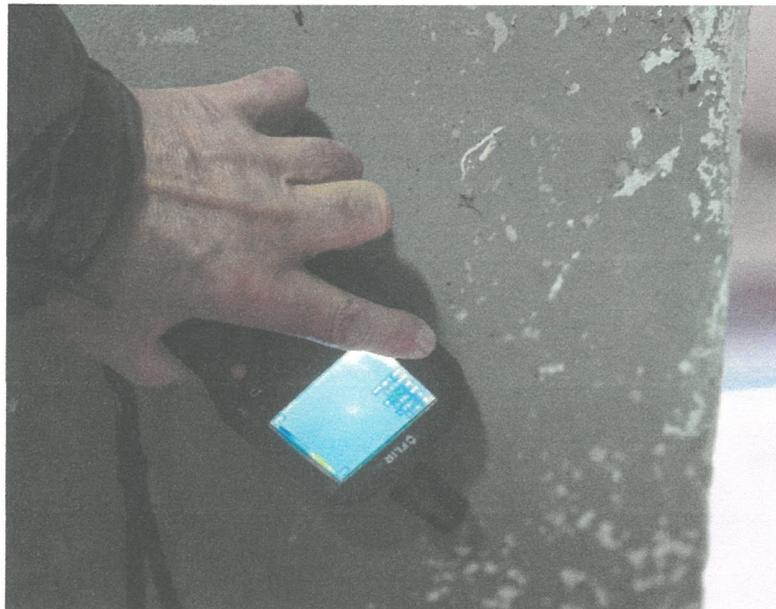
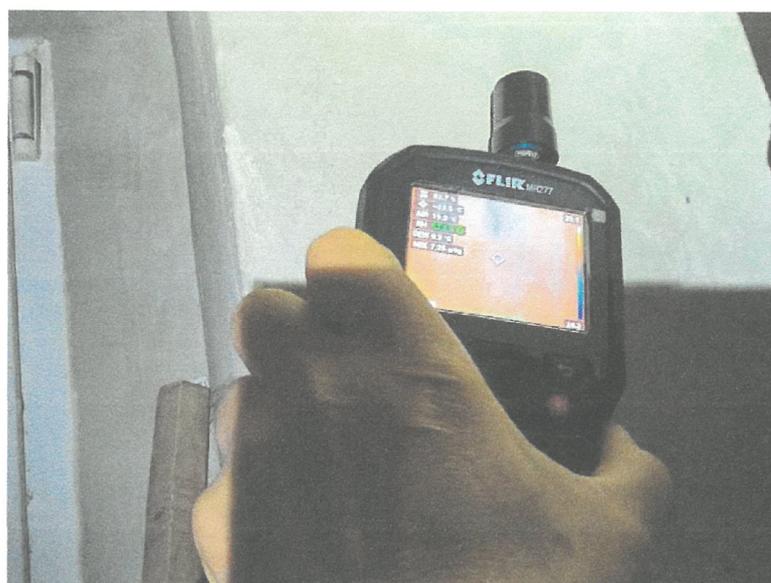
Stwierdzono silne zawilgocenie ścian oraz sufitów kondygnacji piwnicznych i częściowo parteru głównie zewnętrznych i częściowo wewnętrznych.

Ściany piwnic oraz parteru są silnie zawilgocone. Prawdopodobnie wskutek braku lub nie działającej izolacji ścian fundamentowych.

Zaleca się wykonanie izolacji poziomej i pionowej ścian fundamentowych, z uwagi na znaczne zawilgocenie konstrukcji budynku w poziomie piwnic oraz parteru.

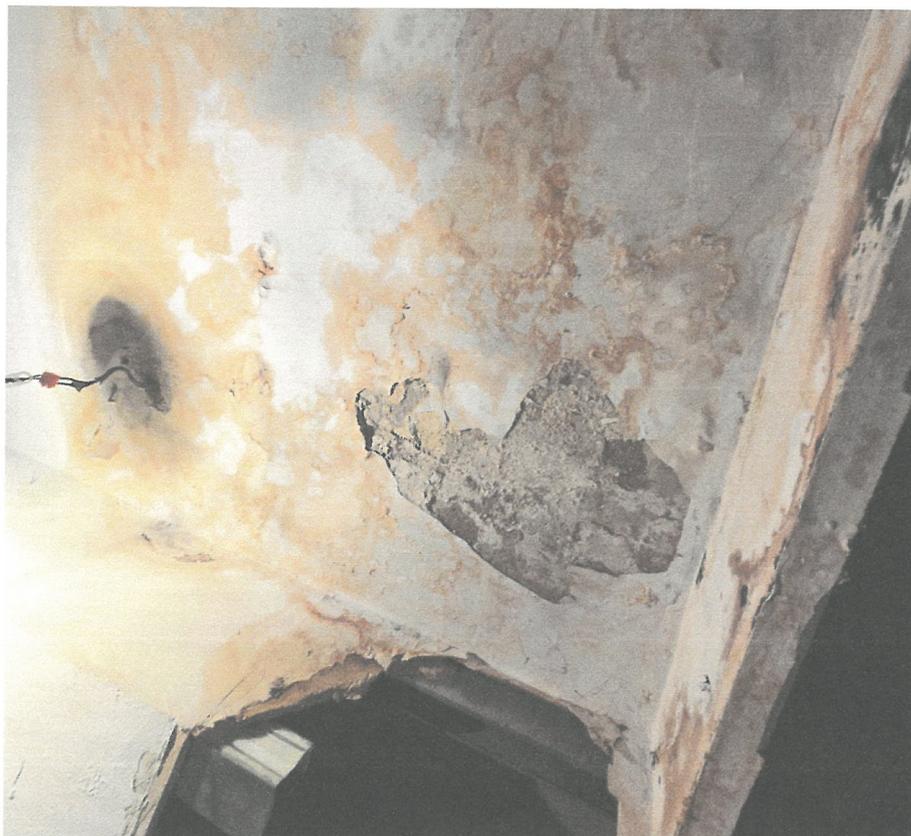
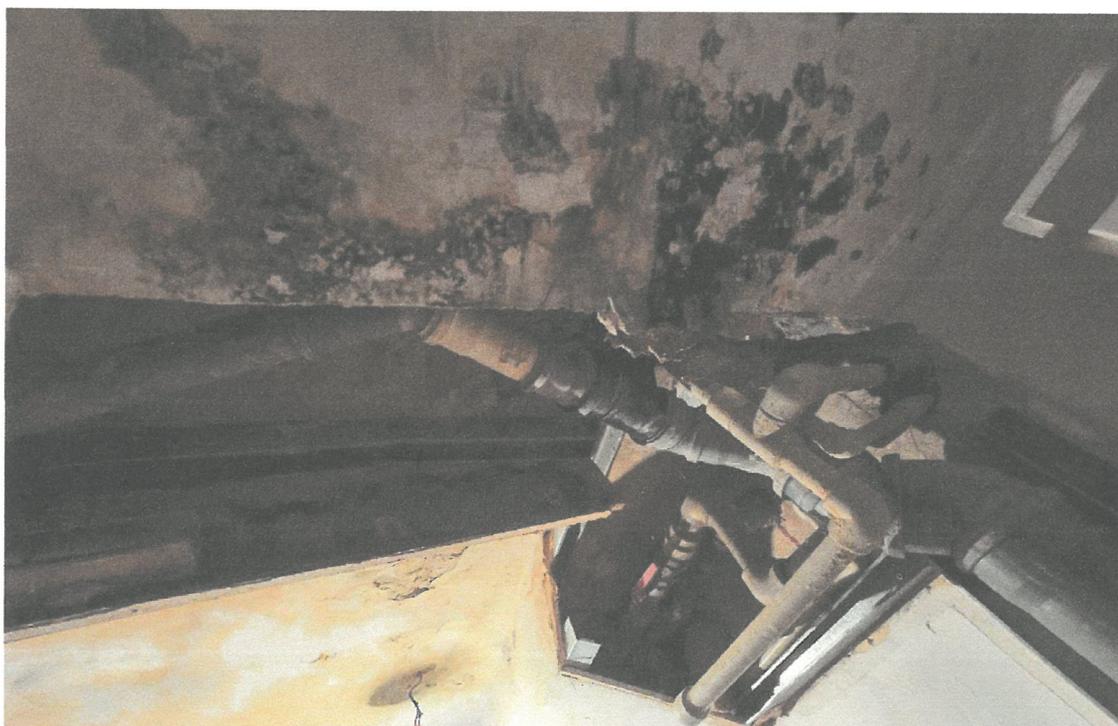
W części piwnic stwierdzono silne zawilgocenie i zagrzybienie. Uwaga: stan zagrożenia zdrowia ludzi.

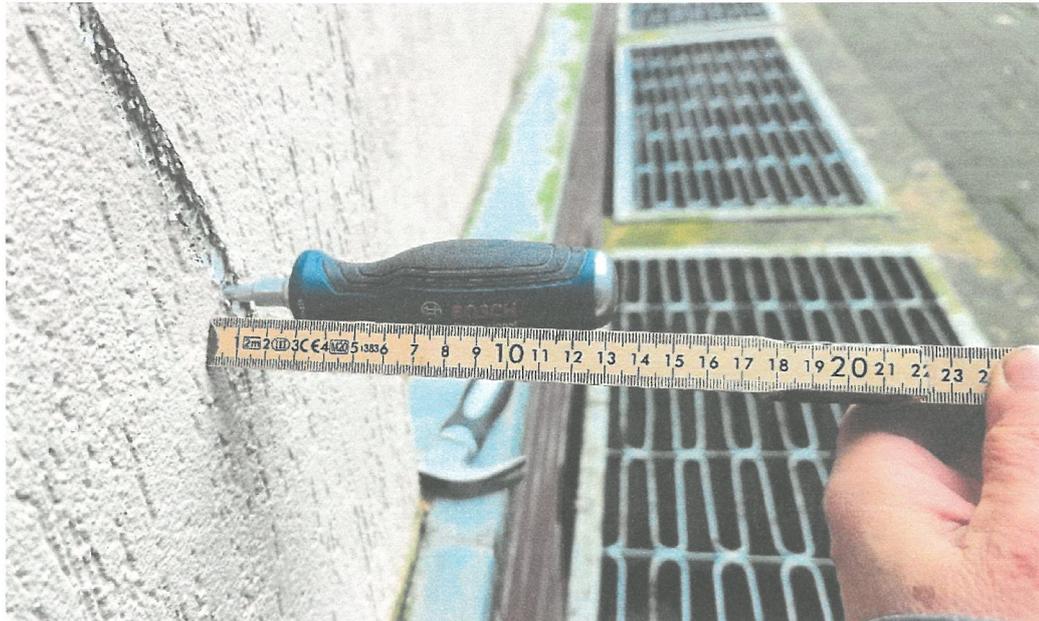
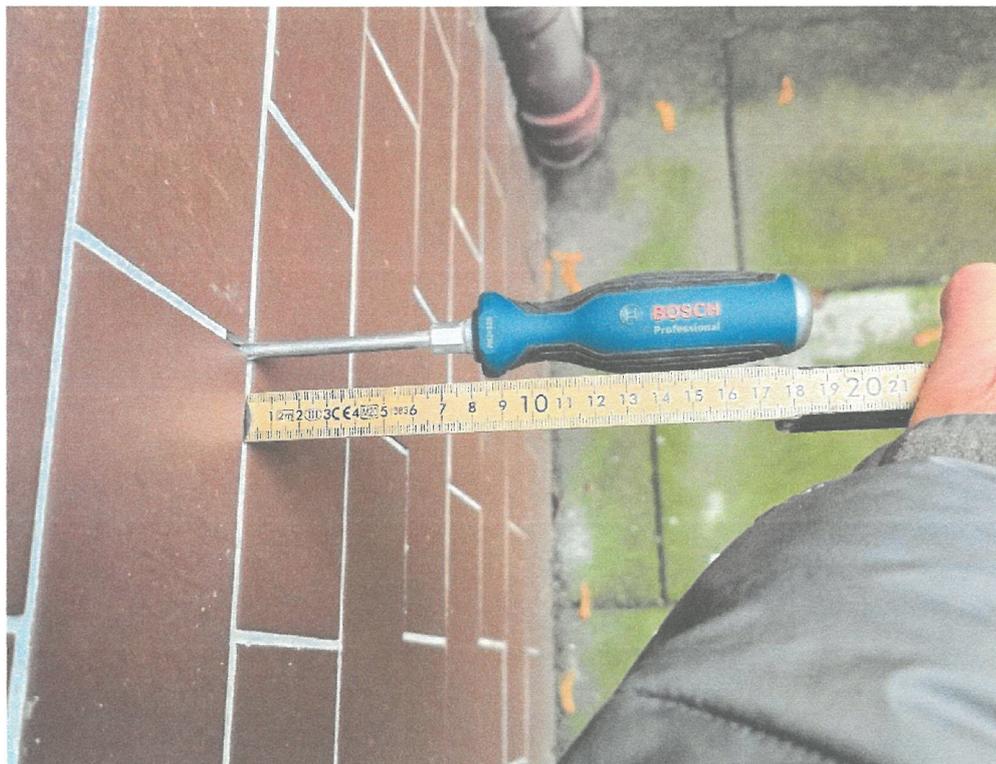
Wykonano pomiary ilości docieplenia od zewnątrz budynku. Stwierdzono docieplenie w zakresie: 4-12 cm. Ilość docieplenia nie jest stała.

Docieplenie ścian jest wykonane chaotycznie o różnej grubości. Elewacja wykazuje licznie uszkodzenia zarówno tynków jak i obróbek czy też w szczególności balkonów.

Zaleca się wykonanie nowego docieplenia ścian oraz naprawy warstw wierzchnich elewacji oraz balkonów.

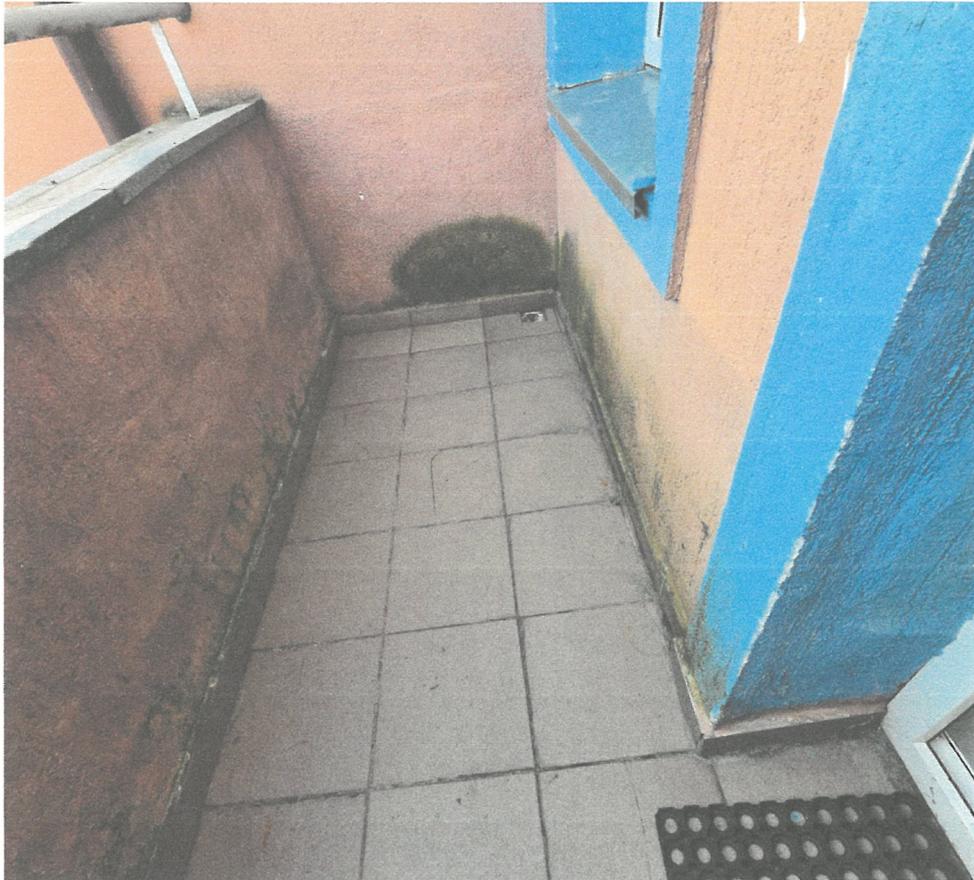
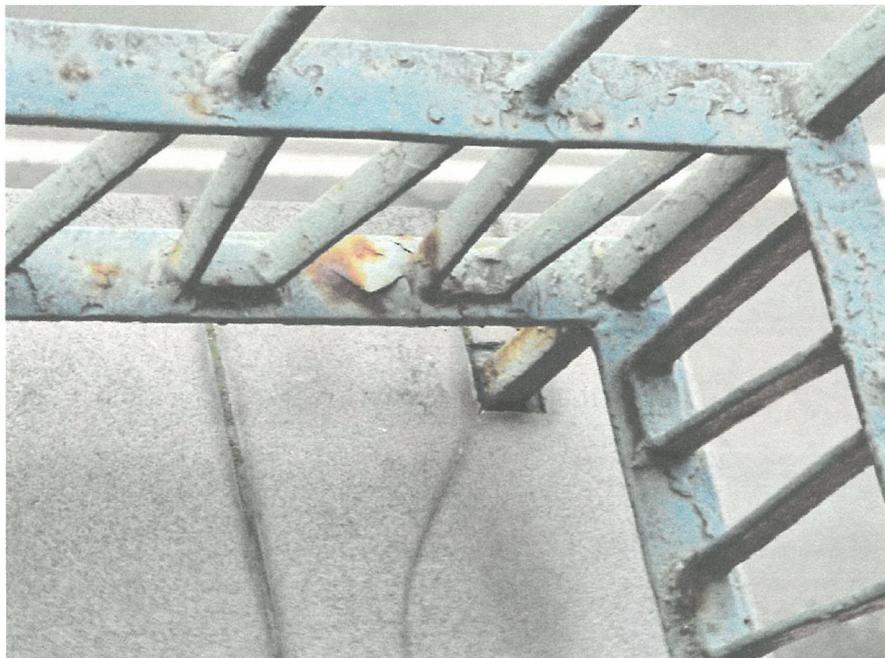
Balkony są w złym stanie wizualnym: degradacja mechaniczna, biologiczna. Balustrady wymagają odnowy warstw ochronnych. Ściany wykazują ślady silnego zawilgocenia. Obróbki blacharskie są uszkodzone oraz wykazują podstawowe błędy montażowe. Konstrukcja nośna balkonów silnie zawilgocona.

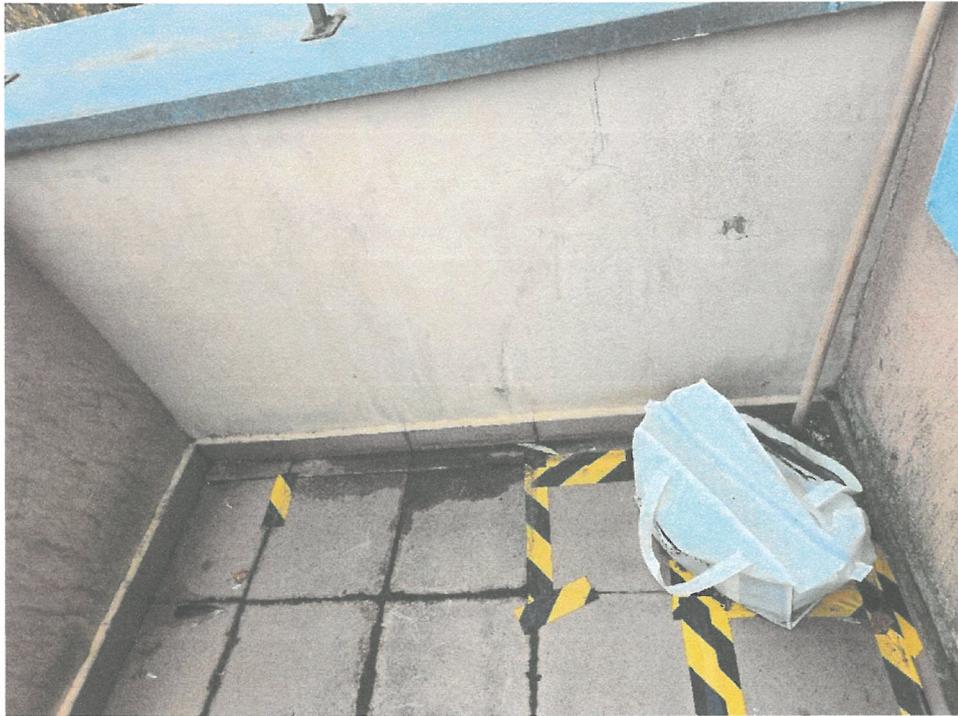
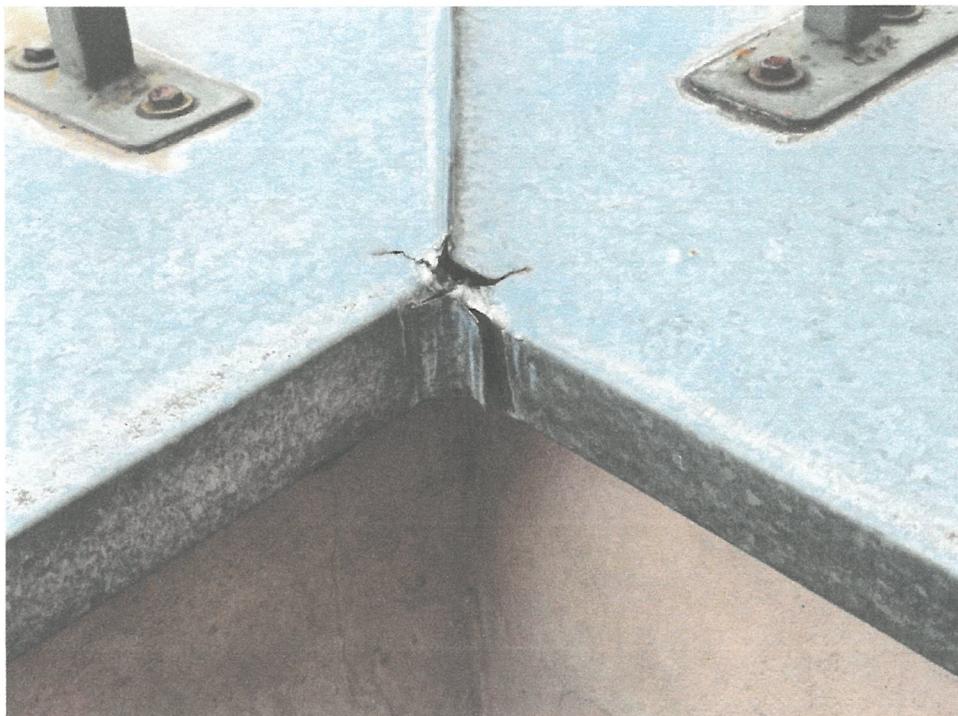
Balkony – płytki są odparzone, ściany osłonowe zarysowane. Obróbka blacharska miejscami przerwana.

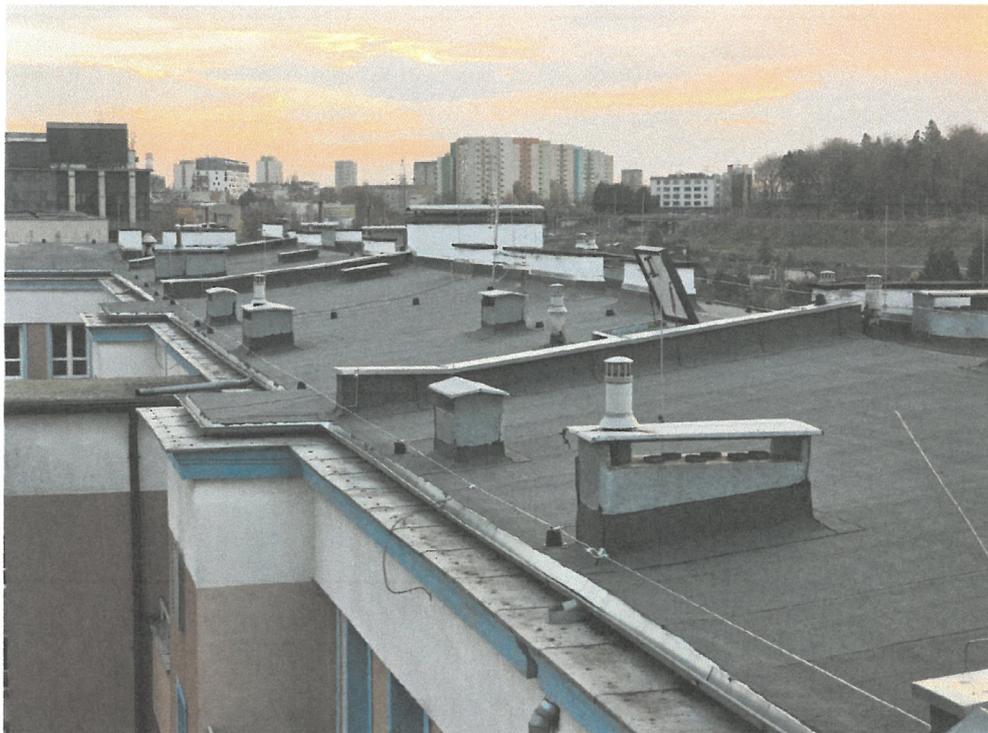
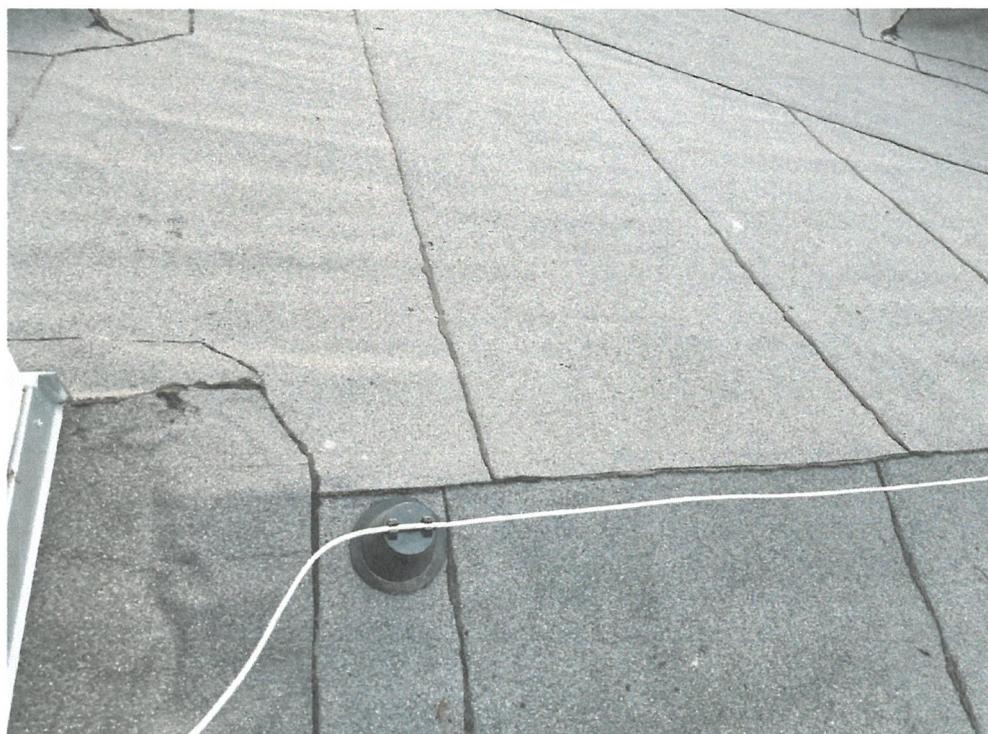
Dach jest po niedawnym remoncie. Jednakże część prac wykonano nie gwarantując trwałość powłoki (np. łączenie papy w kalenicy).

Prace dekarские pokrycia dachu wymagają uzupełnienia (dokończenia robót) w zakresie połączeń, uszczelnień oraz osprzętu (pokrywy, daszki instalacji odpowietrzającej).

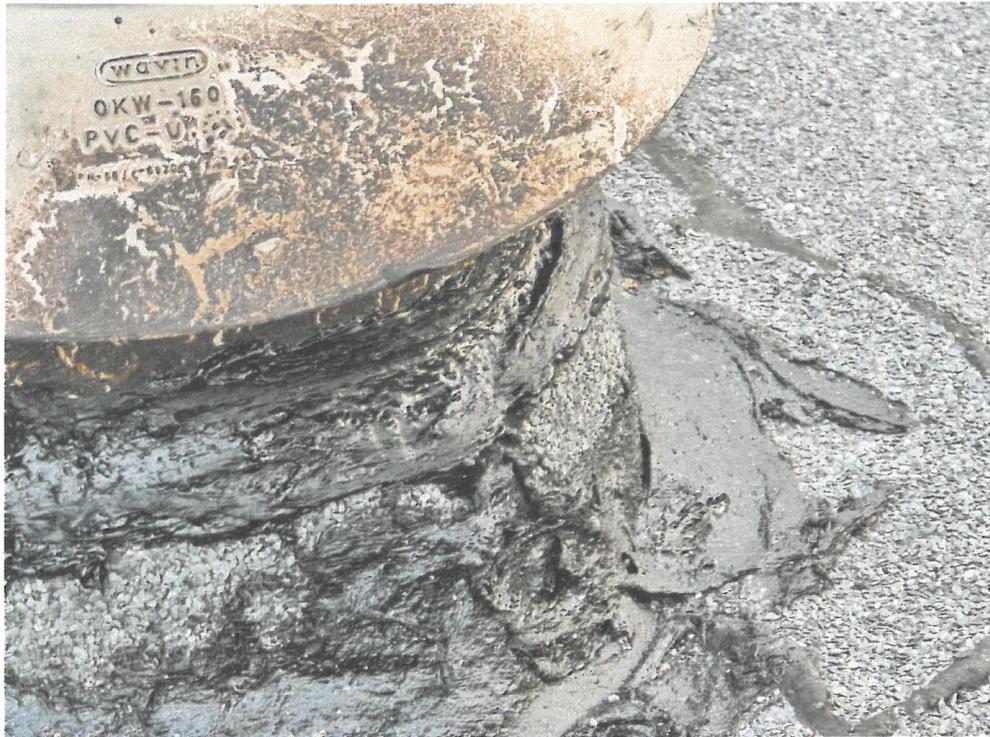
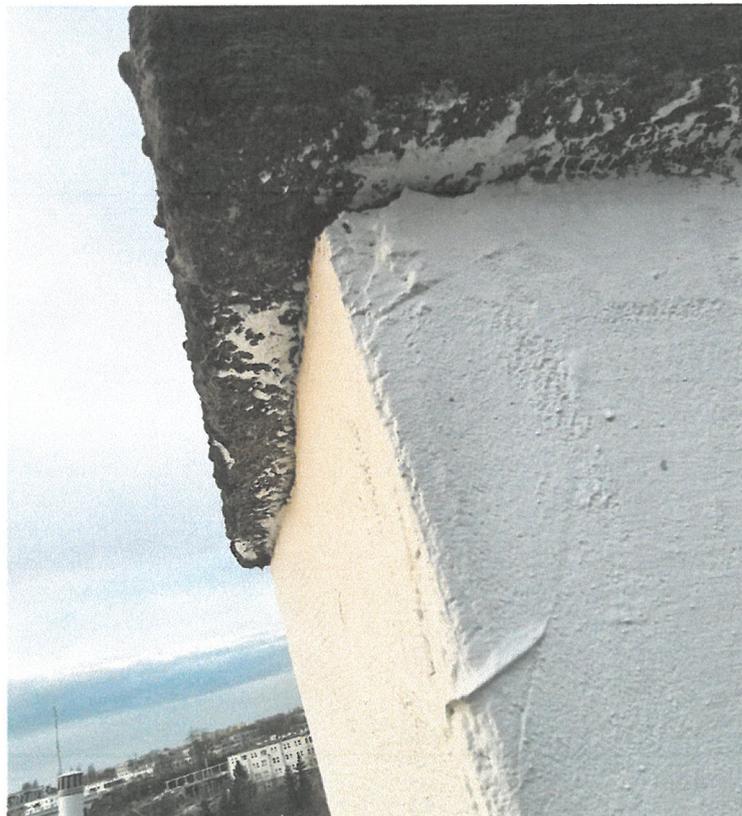
Obróbka kominków jest dodatkowo doszczelniona masą bitumiczną - niestarannie. Może to powodować z czasem nieszczelności. Czapy kominów nie są szczelnie połączone z kominem, dodatkowo brak kapinosów – może to powodować zaciekanie wody do wnętrza budynku. Zaleca się wykonanie dodatkowych kapinosów z blachy.

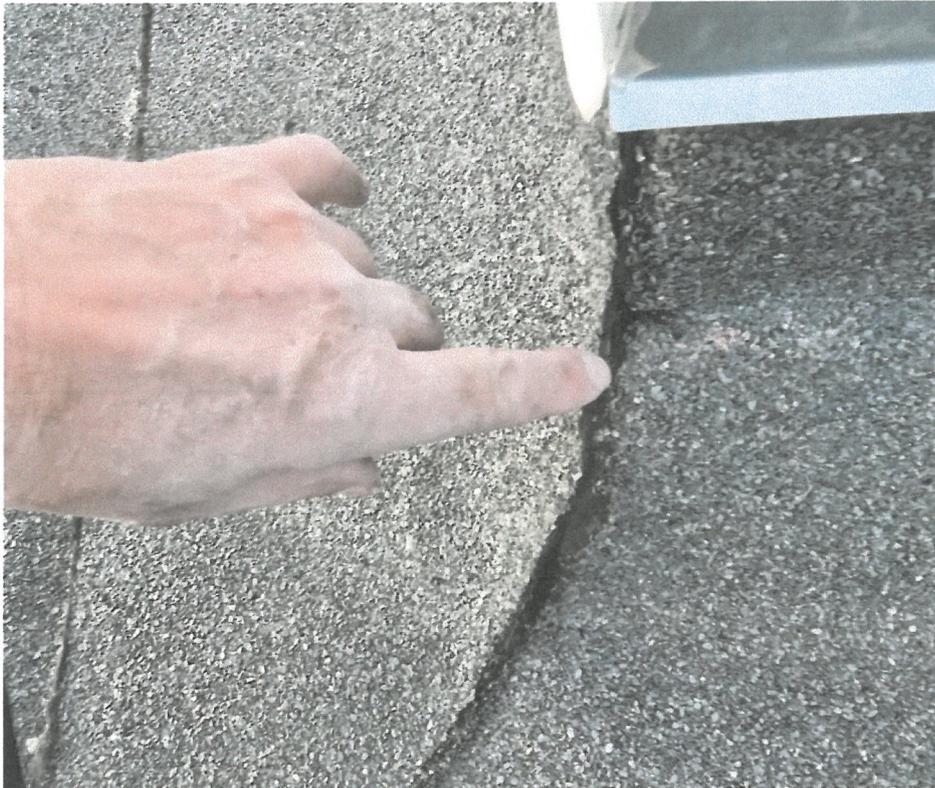
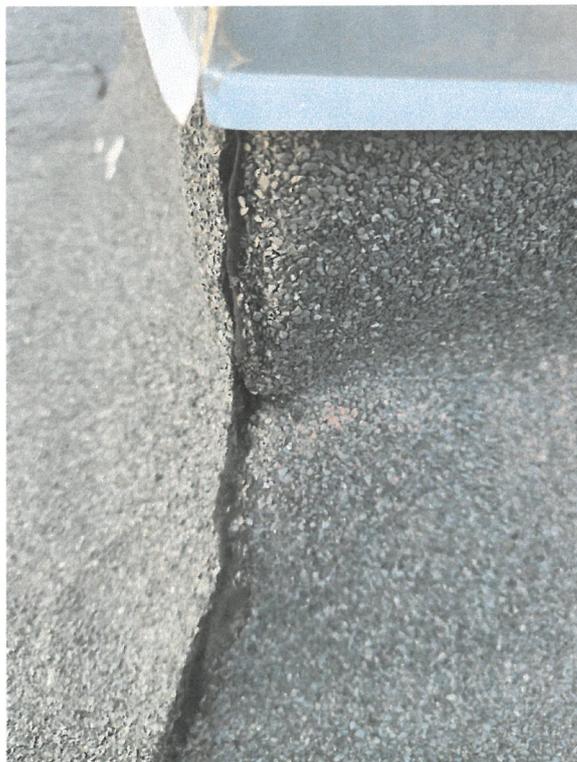
Łączenia oraz zgrzewanie papy wykonano miejscowo z małym przetopem. Zaleca się zastosowanie dodatkowego doszczelnienia połączeń.

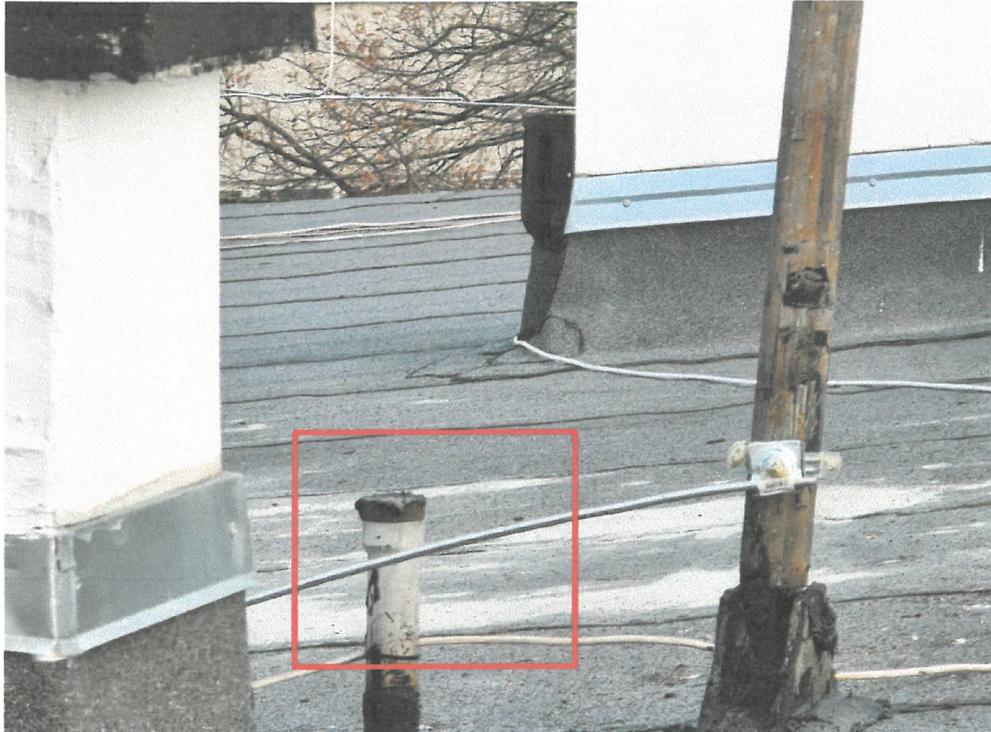
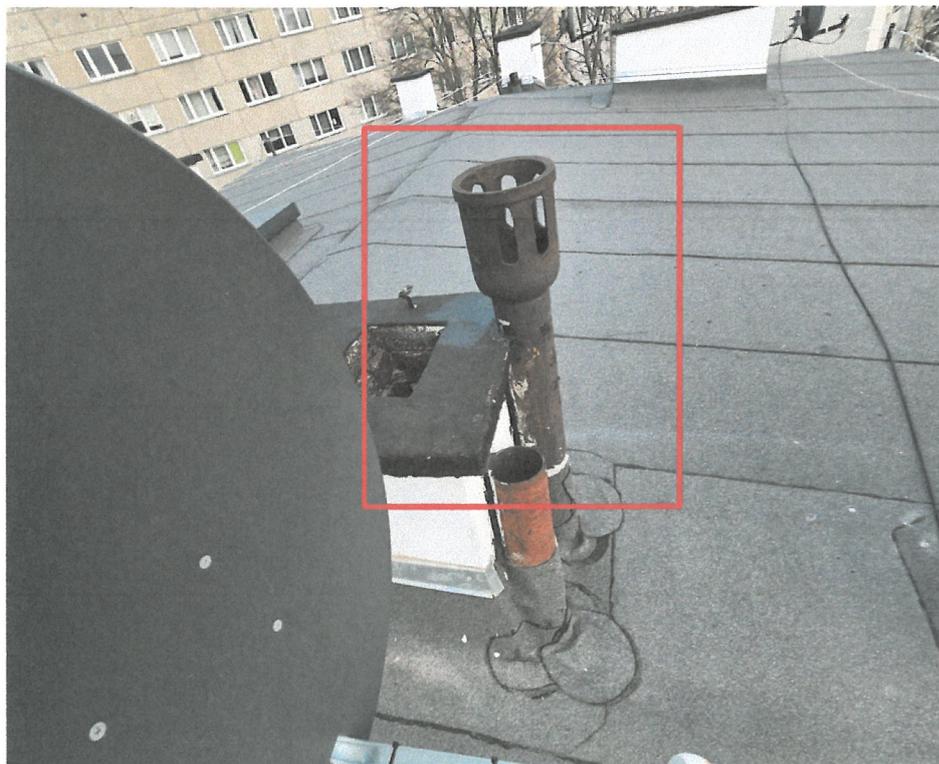
Brak zabezpieczenia przeciw wodzie w części wpustów kominowych na dachu. Może to spowodować przedostanie się wody do wnętrza instalacji.

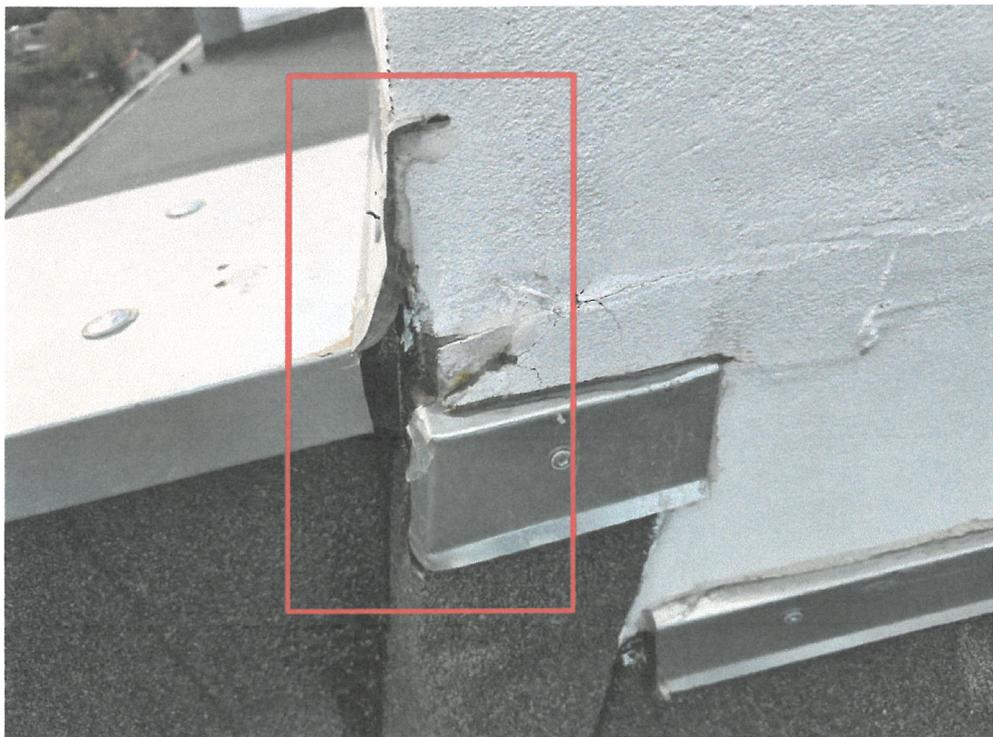
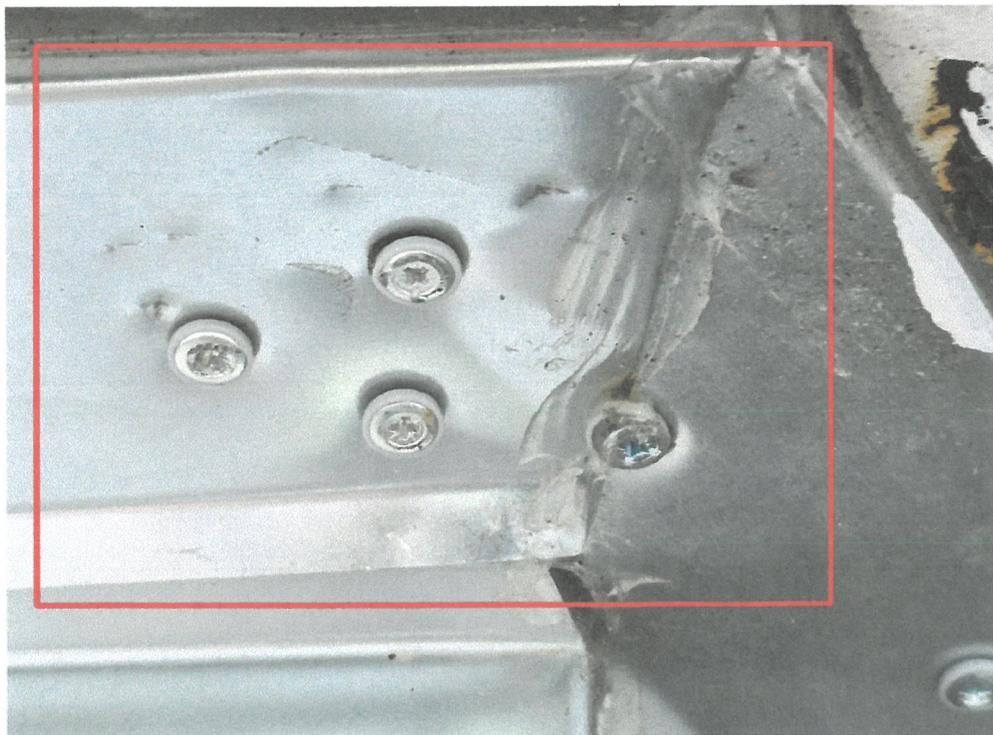
Zastosowane miejscowo połączenia obróbek blacharskich, mają brak kompensacji termicznych.

Zastosowano tzw. kołki szybkiego montażu - zaleca się doszczelnienie uszczelniaczem dekarским.

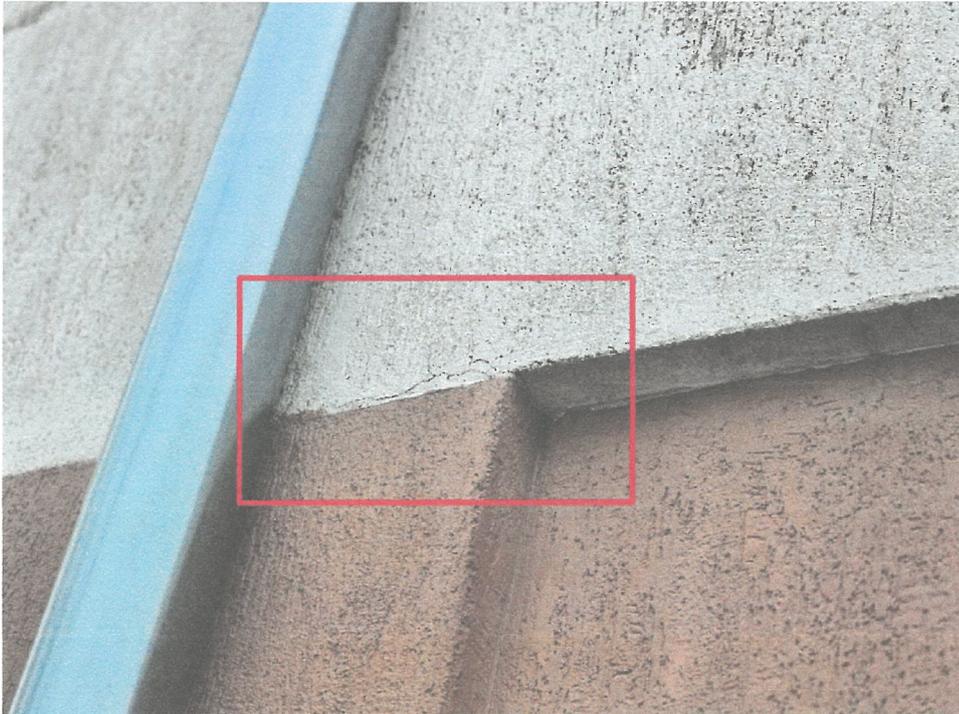
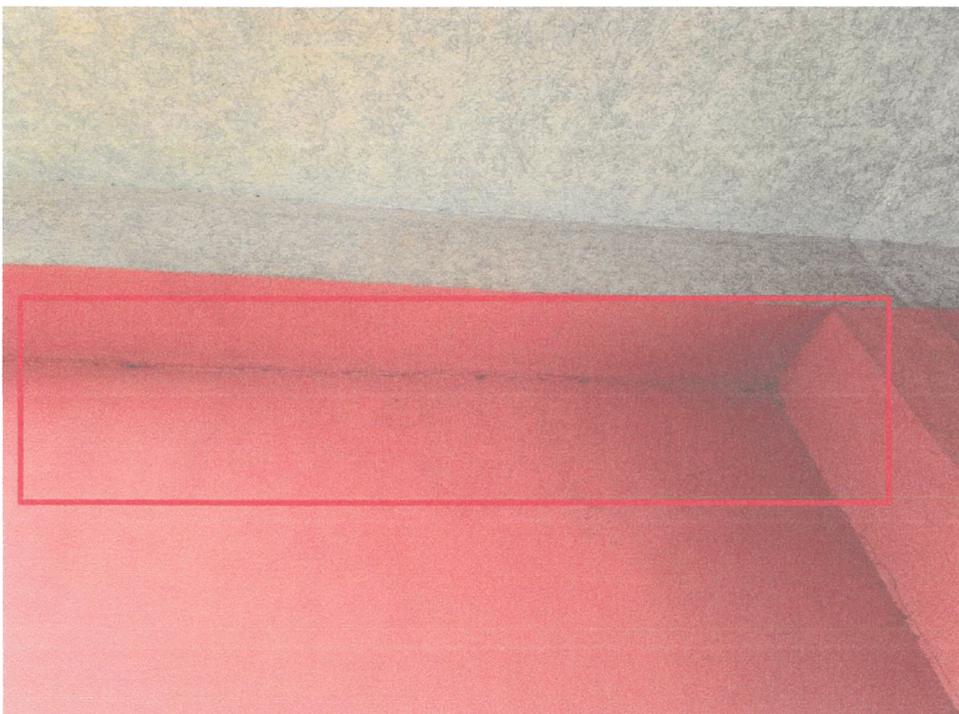
Elewacja budynku jest częściowo uszkodzona. W szczególności na połączeniu z budynkiem sąsiednim (budynki rysują się) oraz na połączeniu z windą.

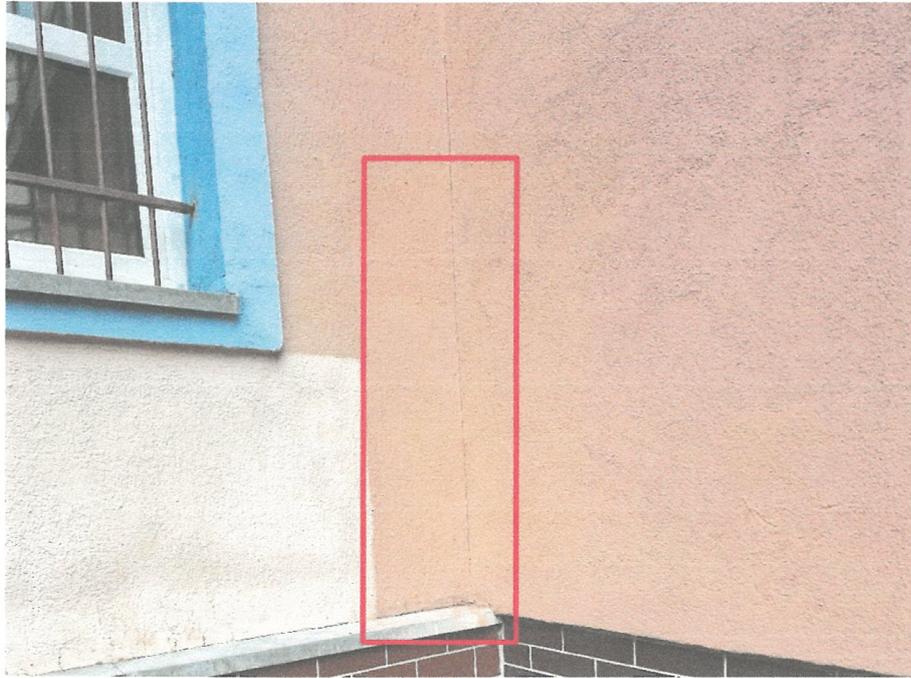
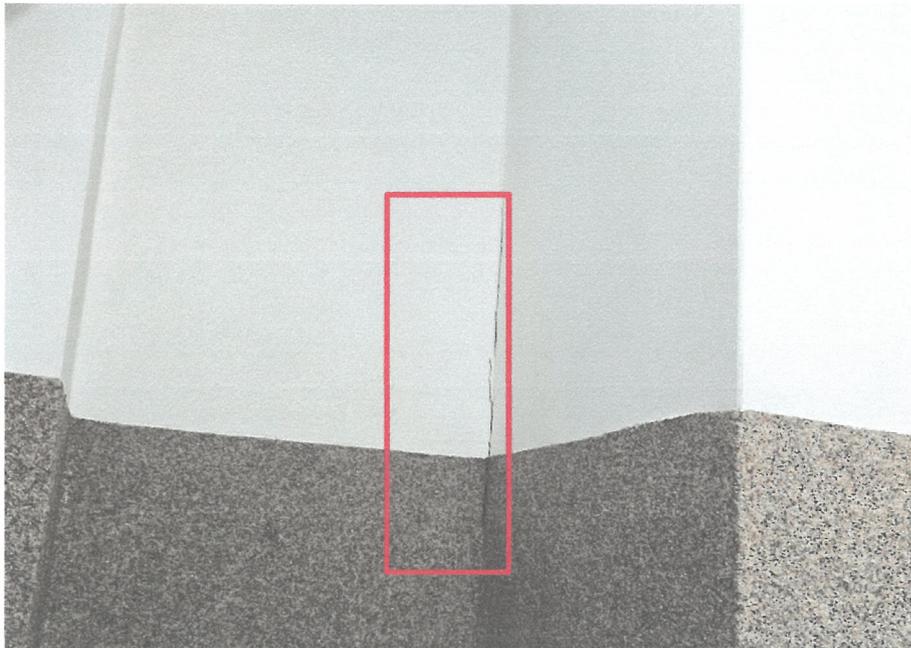
Konstrukcja budynku została w sposób sztywny połączona z nowo wybudowaną windą. W wyniku tego połączenia konstrukcja ulega zarysowaniu/pękaniu na połączeniu. Konstrukcja windy odspoiła się od pozostałej bryły budynku.

Windę błędnie zamocowano w sposób sztywny do budynku – jest to błąd konstrukcyjny, w efekcie czego budynek na połączeniu popękał (od wewnątrz jak i od zewnątrz). Połączenie powinno być podatne na przesuw pionowy, żeby skompensować różnicę osiadań konstrukcji.

Zaleca się przerwanie połączenia konstrukcji windy z budynkiem i wykonanie nowego połączenia między konstrukcją windy oraz budynku wraz z połączeniem systemowym szczelną dylatacją.

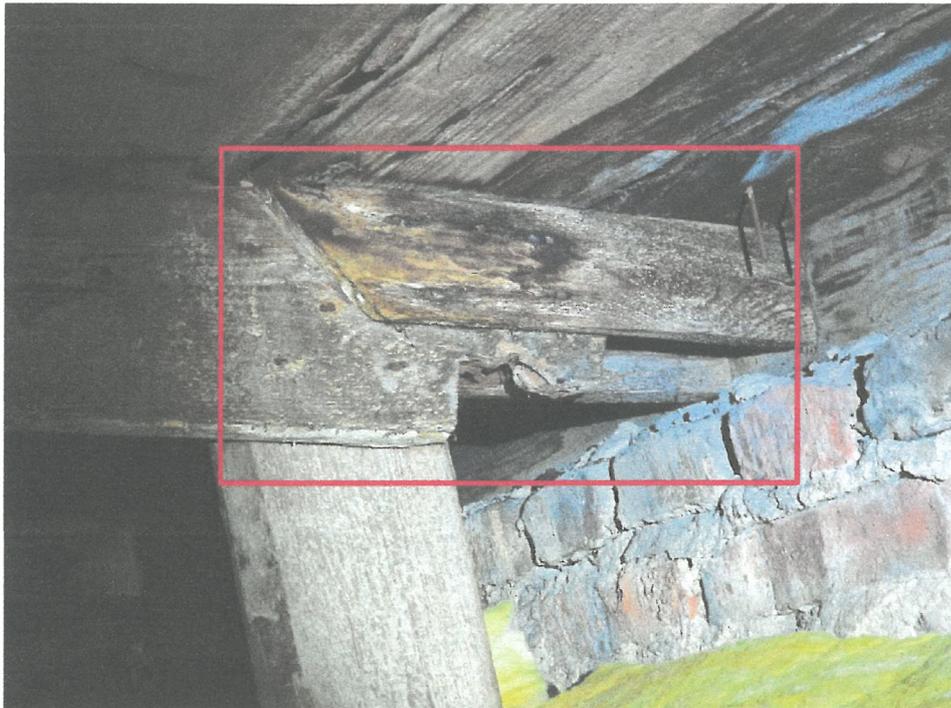
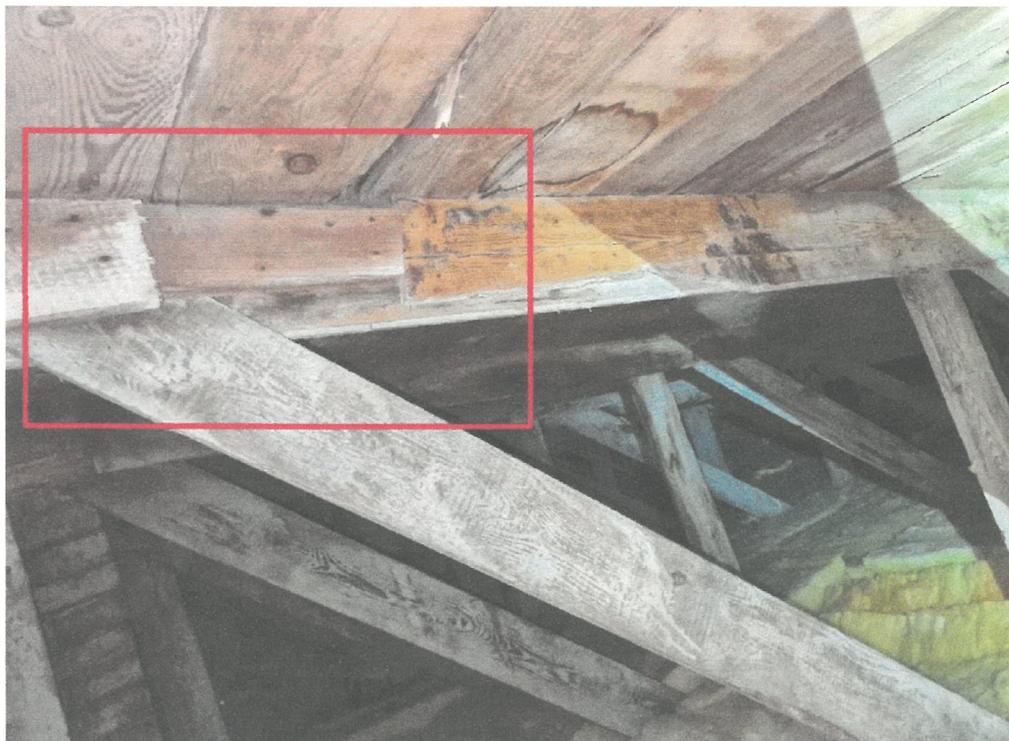
Konstrukcja dachu jest wykonana niedbale z dostępnych na tamten czas odpadów drewnianych (desek). Pasy górne i dolne kratownic są poprzerywane – w części uszkodzone. Przekroje są zbyt smukłe na elementy konstrukcyjne więźby dachowej. Konstrukcje wykonano niezgodnie z wiedzą techniczną czy też normami budowlanymi. Nie stwierdzono właściwego zabezpieczenia PPOŻ.

Konstrukcja dachu została wykonana wadliwie z odpadów budowlanych (desek), nie spełniając żadnych przepisów czy też warunków użytkowych. Na elementy nośne zastosowano elementy niekonstrukcyjne, węzły wykonano wadliwie. Praktycznie każdy dźwigar jest osobną konstrukcją zrobioną z losowo pozyskanych desek (częściowo odpadów budowlanych) połączonych wzajemnie w sposób niezgodny z wiedzą techniczną – powoduje to niemożliwość zapanowania nad tą konstrukcją. Dodatkowo konstrukcja nie jest w płaszczyźnie ścian budynku (jest przekoszona). Konstrukcja ta nie znajduje zastosowania do użycia jako dźwigar drewniany kratownicowy.

Konstrukcję dachu należy wymienić całkowicie na nową. Z uwagi na nowo wykonane pokrycie dachowe, zaleca się wykonanie nowej konstrukcji w przesłach pomiędzy istniejącą konstrukcją. Można rozważyć konstrukcję stalową prefabrykowaną do mniejszych elementów, tak żeby włożenie jej i skręcenie było możliwe.

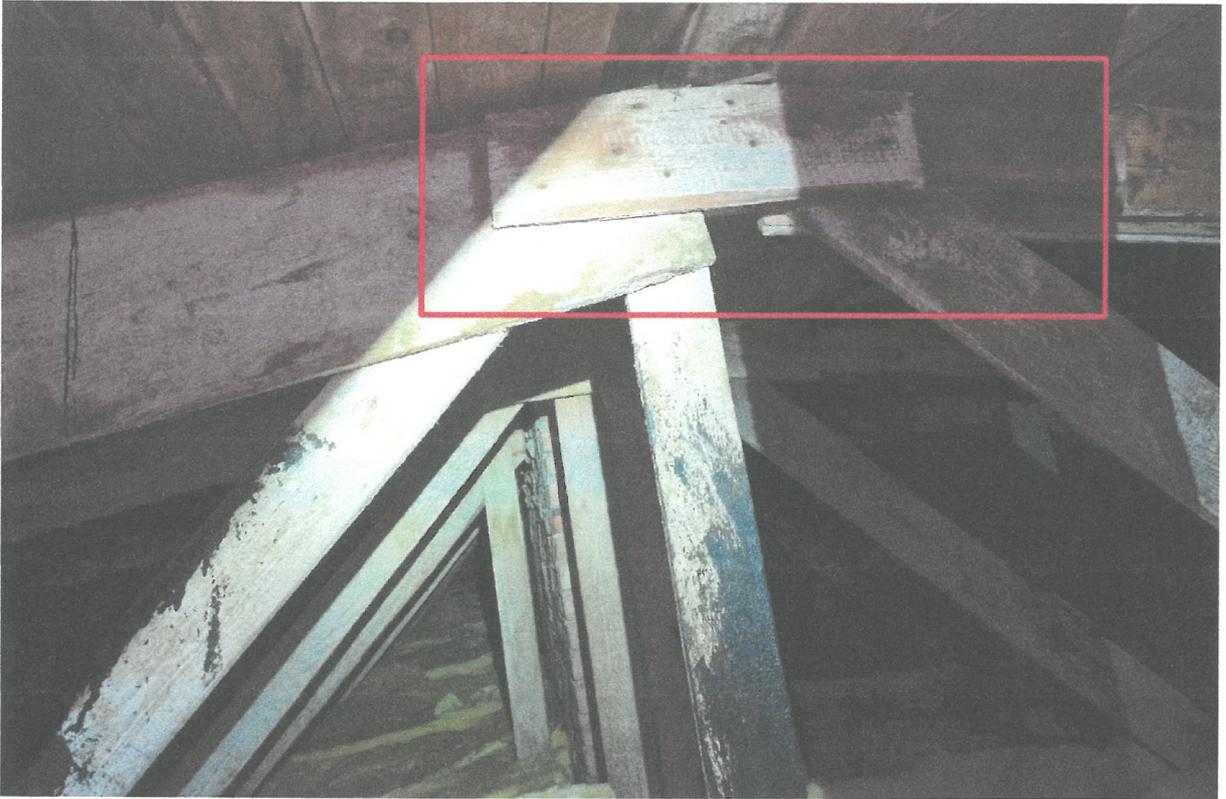
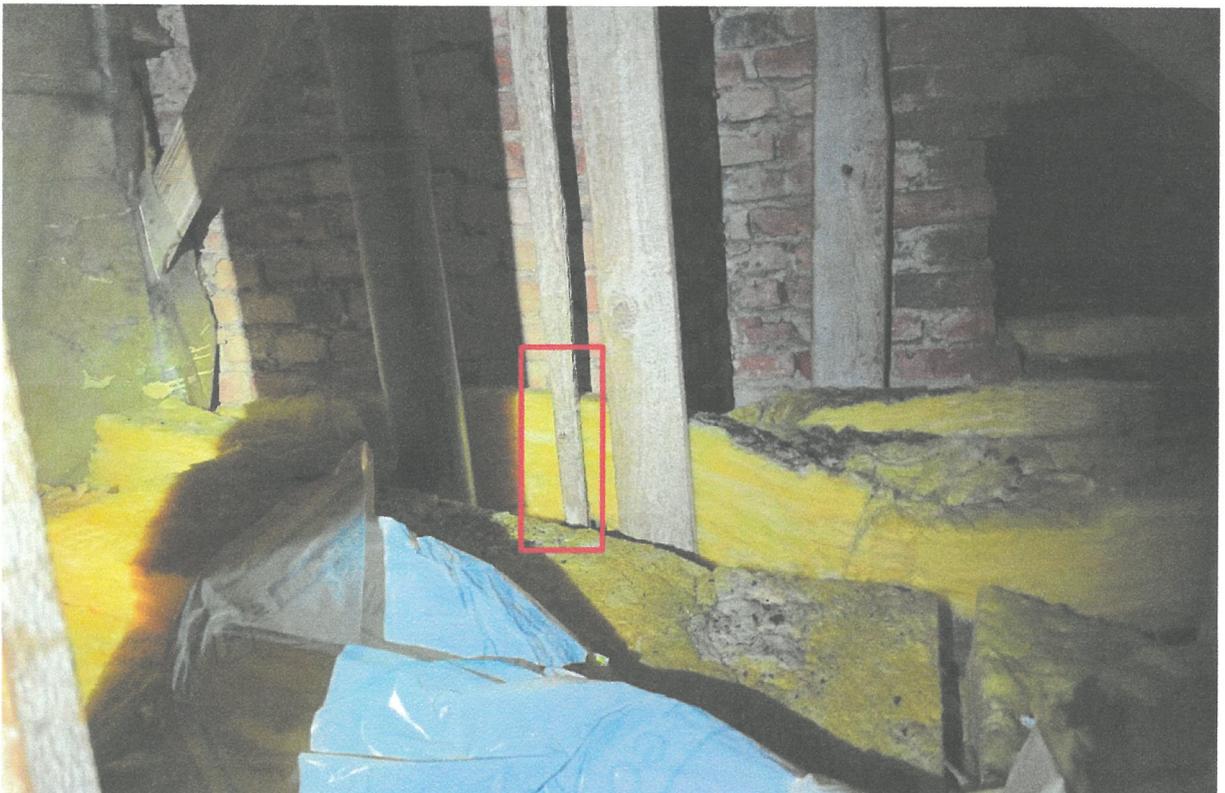
Węzeł środkowy w części ma brakujące słupki nośne, w części zastosowane deseczki o znikomej nośności (zbyt smukłe). Rozmieszczenie łączników mechanicznych oraz rozstaw łączy konstrukcyjnych jest niezgodny z wiedzą techniczną oraz przepisami.

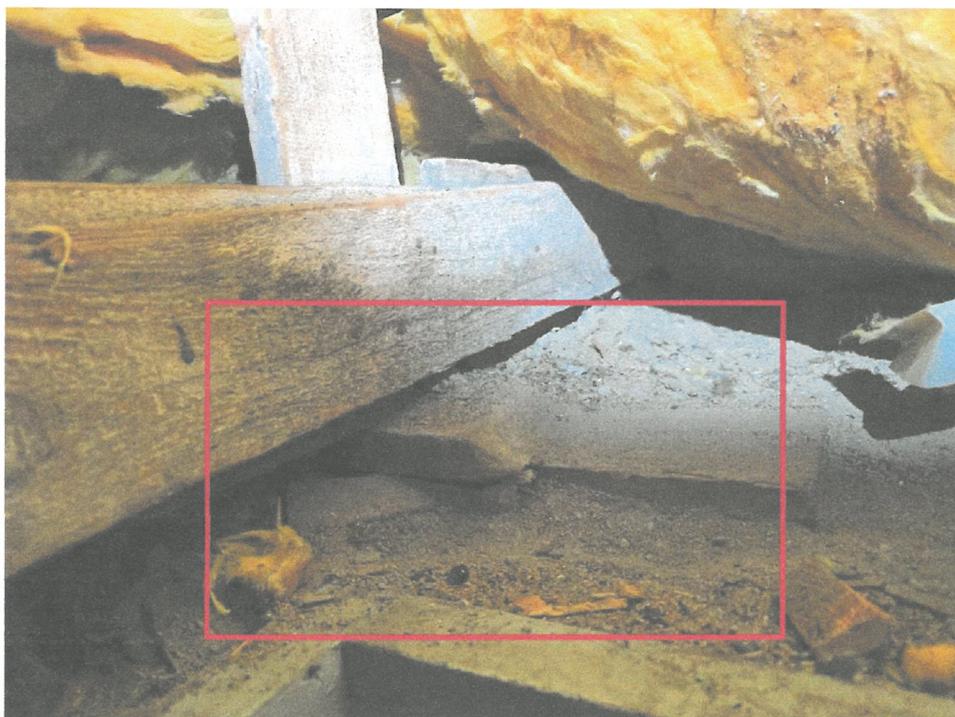
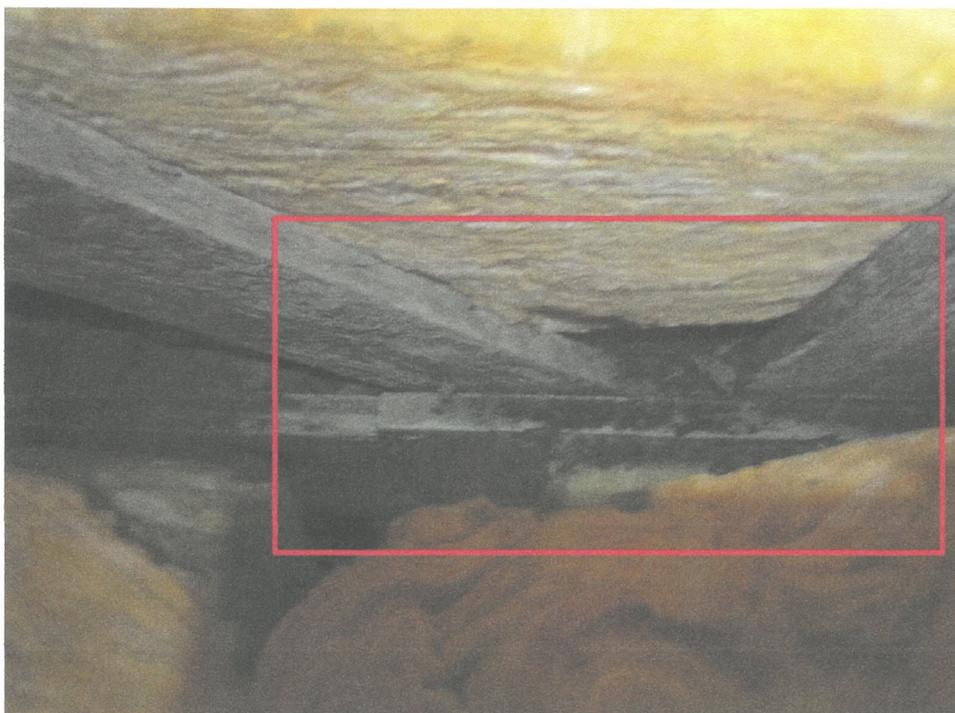
Konstrukcja dachu jest niewłaściwie wsparta na ścianie – przekazuje punktowe obciążenie. Pasy dolne niewłaściwie przerwane (poza węzłem, bez wzmocnienia).
