Ekspertyza Techniczna

Przebudowa i dostosowanie p.poż.
budynku DS1 przy ul. Bohaterów
Warszawy 75 w Szczecinie

Uniwersytet Szczeciński
al. Papieża Jana Pawła II 22a
70-453 SZCZECIN

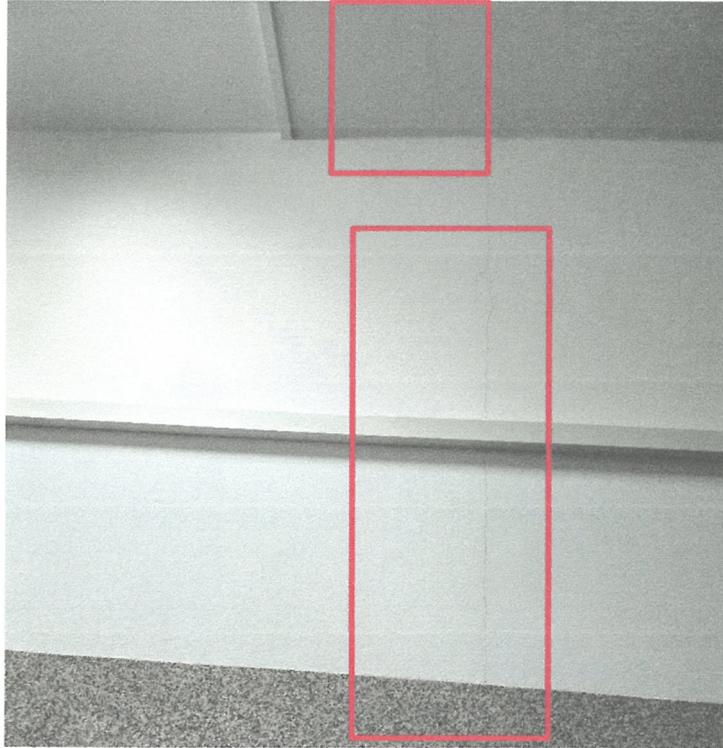
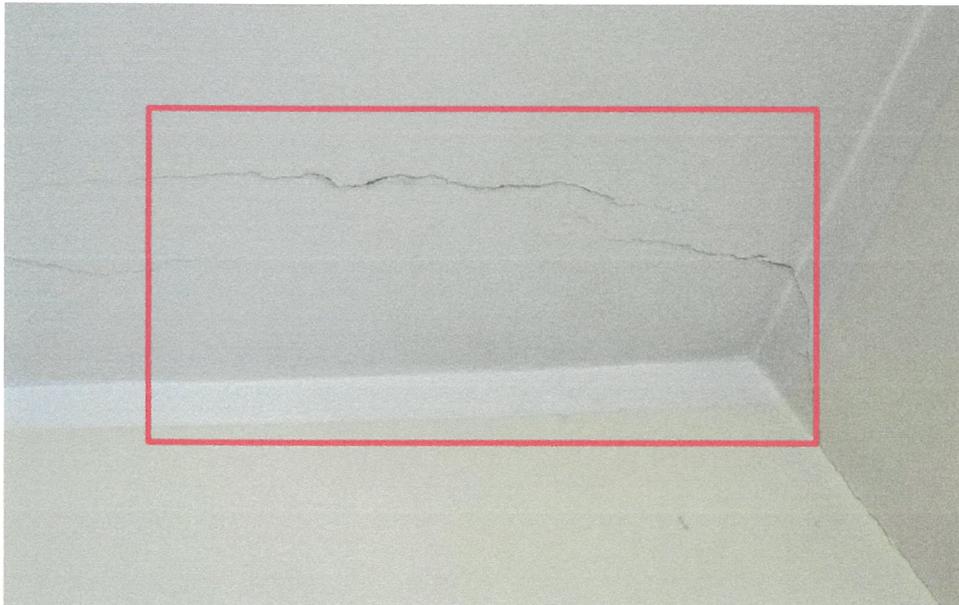
Na ścianach oraz suficie występują liczne rysy zarówno na korytarzach jak i w pokojach. W większości rysy są na tynku oraz wewnątrz ścian nośnych budynku. Zazwyczaj pokrywają się z lokalizacją belek stalowych wspartych nieprawidłowo na ścianach.

Ściany nośne w miejscu rys/pęknięć zszyć poprzez zastosowanie systemowych prętów spiralnych lub prętów zbrojeniowych wkładanych w bruzdy ścian wklejanych na beton naprawczy niskoskurczowy.

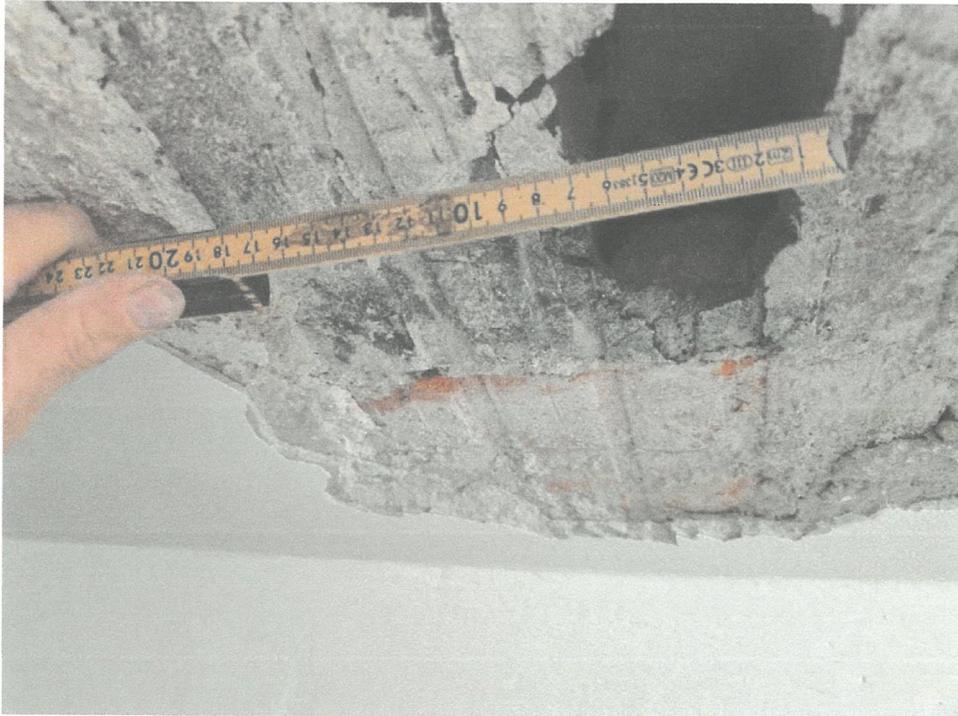
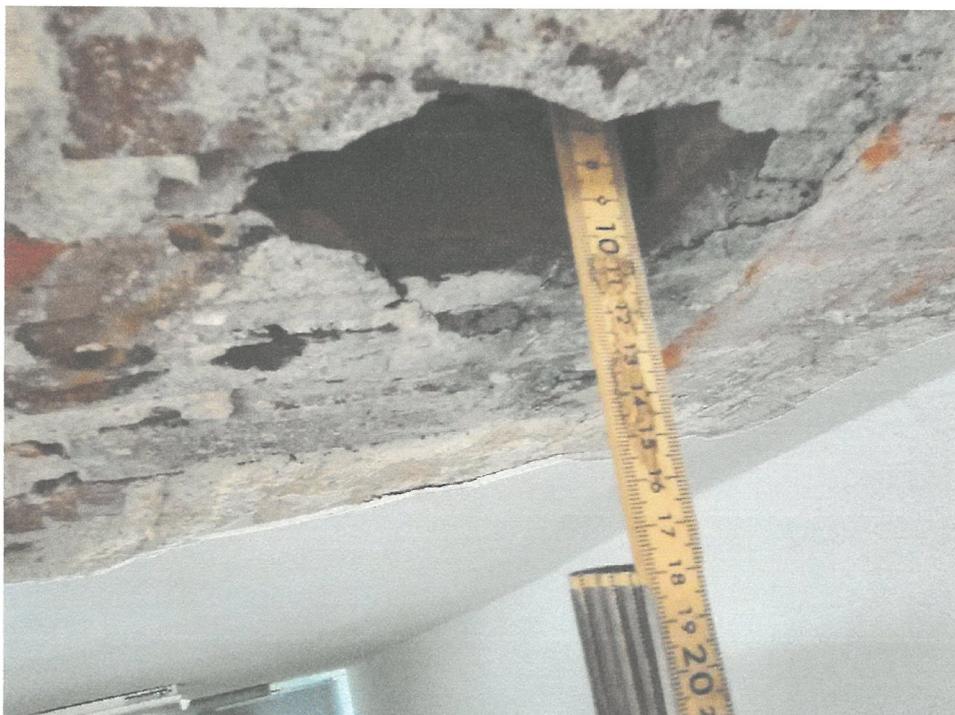
Poniżej konstrukcji dachu kratownic znajduje się cienka wylewka betonowa. Poniżej jest strop z pustaków ceramicznych niewiadomego pochodzenia ze zbrojeniem pomiędzy. Na pustakach stwierdzono rysy i pęknięcia. Strop ma charakter zmienny, w części budynku wsparty jest na belkach stalowych. Część pustaków jest niewłaściwie wypalona – materiał o mniejszej wytrzymałości. Nie stwierdzono właściwego zabezpieczenia PPOŻ.

Stropy Kleina oraz ceramiczny (pod dachem) należy wzmocnić poprzez zastosowanie np. siatek kompozytowych (wymaga dodatkowe zabezpieczenia PPOŻ) lub torkretowaniem z zastosowaniem warstwy zbrojenia dołem. Wzmocnienie stropów zaleca się poprzedzić ich wstępnym wypoziomowaniem (włączenie wzmocnienia do aktywnej pracy) alternatywnie poprzez wcześniejsze skucie warst wierzchnich (odciążenie konstrukcji). Belki stalowe wzmocnić poprzez dospawanie płaskownika górą i dołem na uprzednio wypoziomowane lub odciążone belki stropowe.

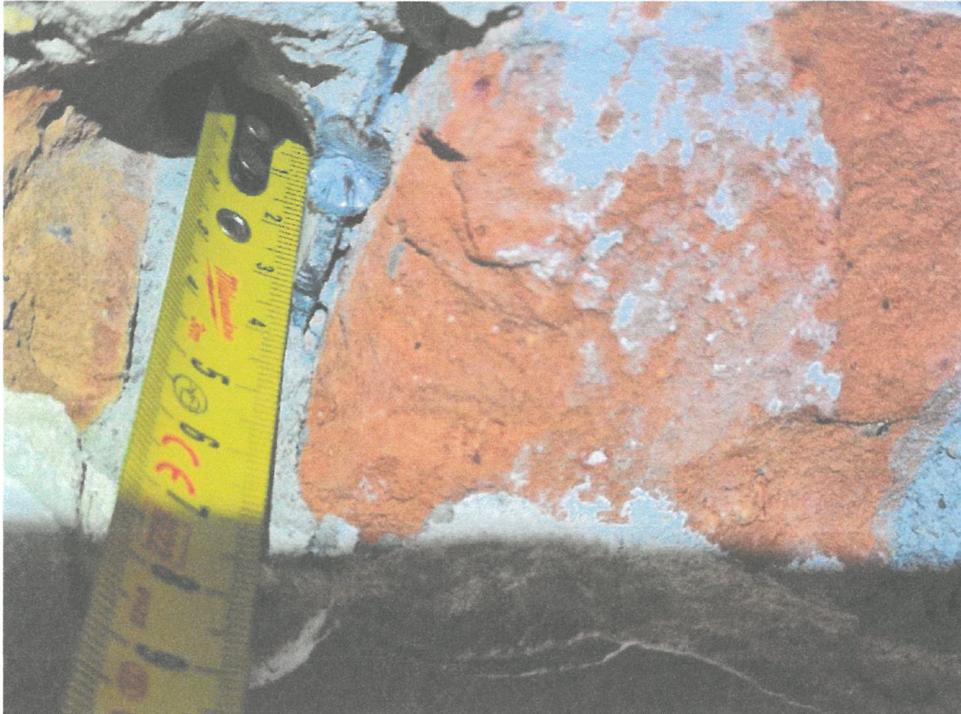
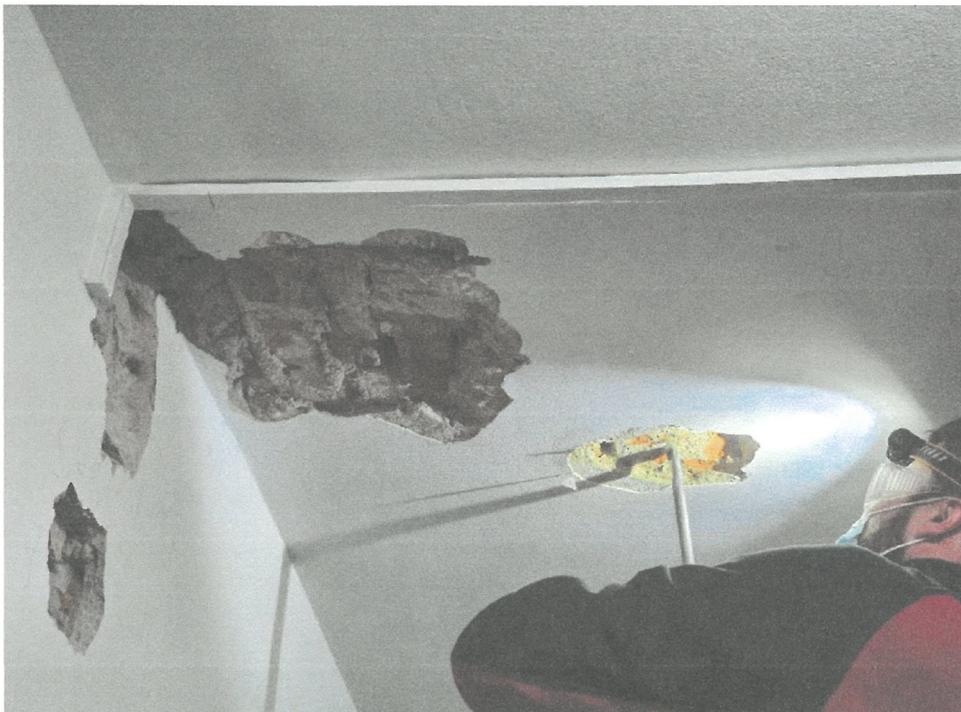
Stropy między kondygnacyjne są typu Kleina. Nad parterem zbrojenie wystąpiło w dolnej warstwie cegieł lecz na wyższej kondygnacji nie znaleziono zbrojenia w dolnych warstwach cegieł (wg skanu GPR jest ale znacznie wyżej) – nie jest to poprawne rozwiązanie. Znaleziono zbrojenie to ok. 2-3 mm płaskownik wysokości ok. 3 cm. Nie stwierdzono właściwego zabezpieczenia PPOŻ.

Stropy wykazują ugięcia i liczne zarysowania, stwierdza się ich przeciążenie. Układ stropów jest chaotyczny np. na kondygnacjach wyższych zbrojenie zastosowano w warstwie cegieł pośredniej a nie dolnej (inny moment sił wewnętrznych) – jest to błąd konstrukcyjny.

Wypoziomowanie stropu – czyli kompensacja odkształceń sprężystych konstrukcji w celu włączenia wzmocnienia do współpracy. Nie należy niwelować odkształceń plastycznych co może prowadzić do trwałego uszkodzenia konstrukcji, stąd zaleca się poziomowanie wykonać, pozostawiając lekkie ugięcie konstrukcji (plastyczne odkształcenia). Poziomowanie jest konieczne aby wzmocnienie efektywnie współdziałało z konstrukcją wzmacnianą. Alternatywnie dopuszcza się odciążenie konstrukcji – skucie posadzek i ścian działowych wspartych na stropach.

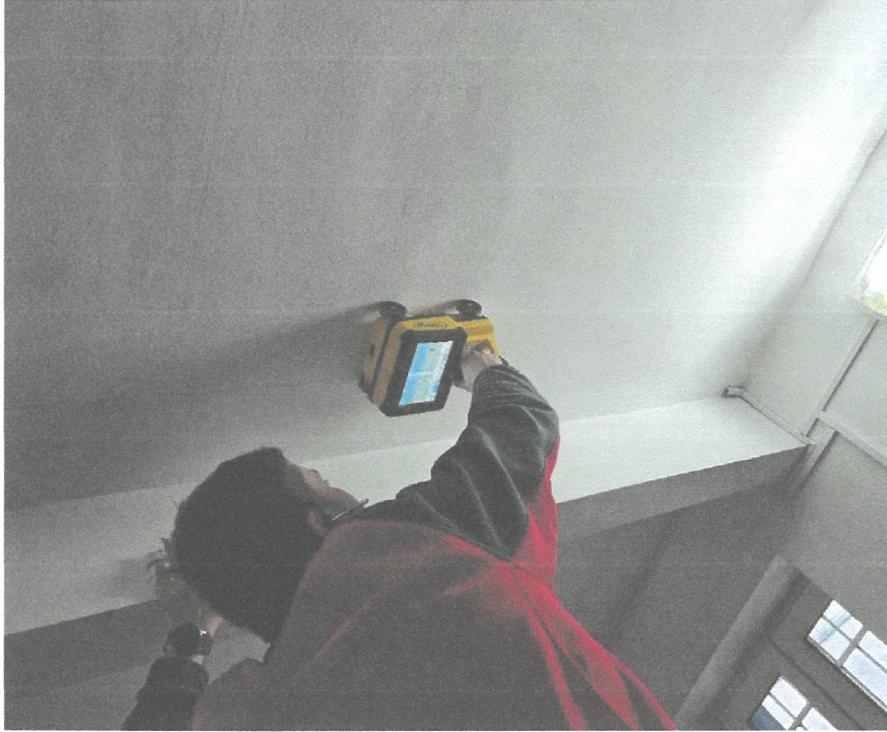
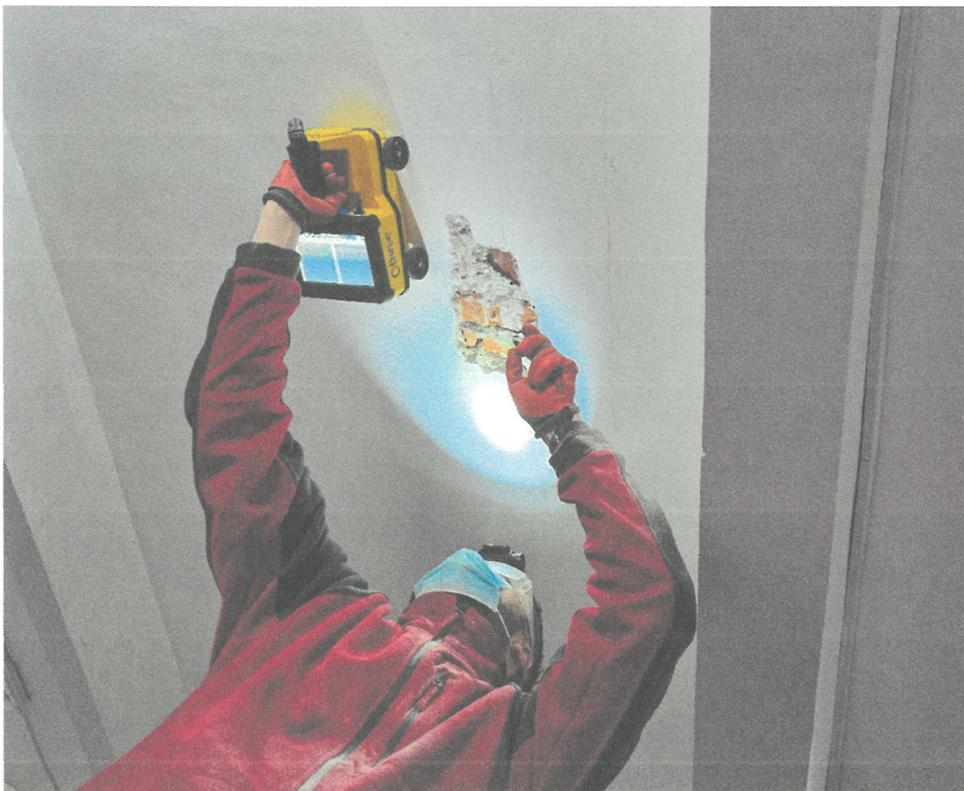
Lokalizację występowania zbrojenia stropów Kleina określono za pomocą skanera strukturalnego GPR. Zbrojenie ma zmienny charakter: nie jest co każdą cegłą poza przęsłami o znacznych rozpiętościach. Ilość jest niewystarczająca stąd stropy są w części ugięte.

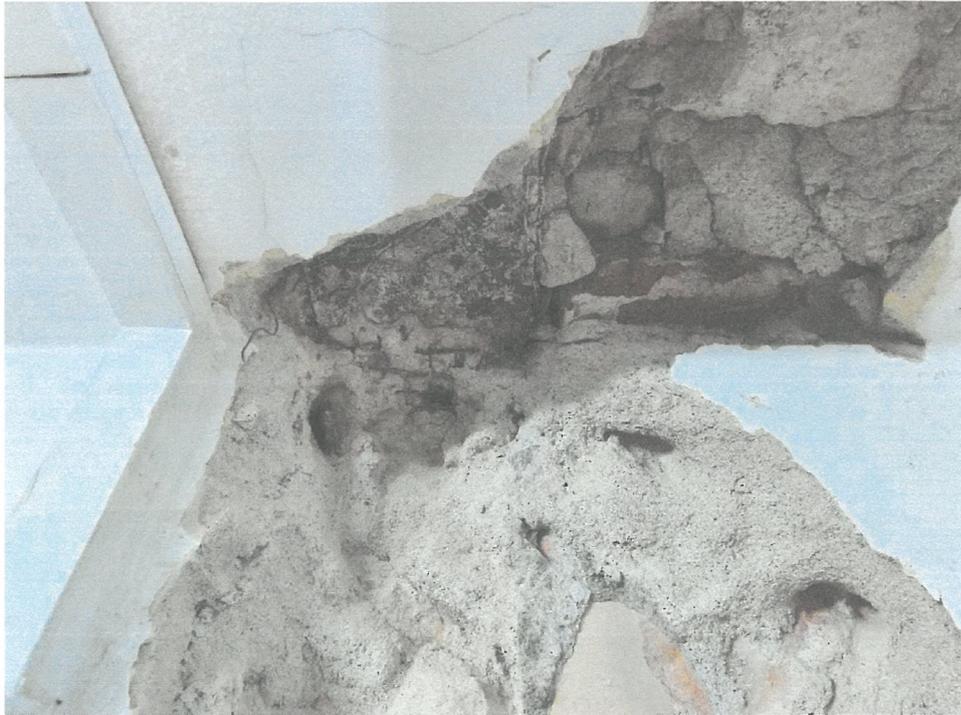
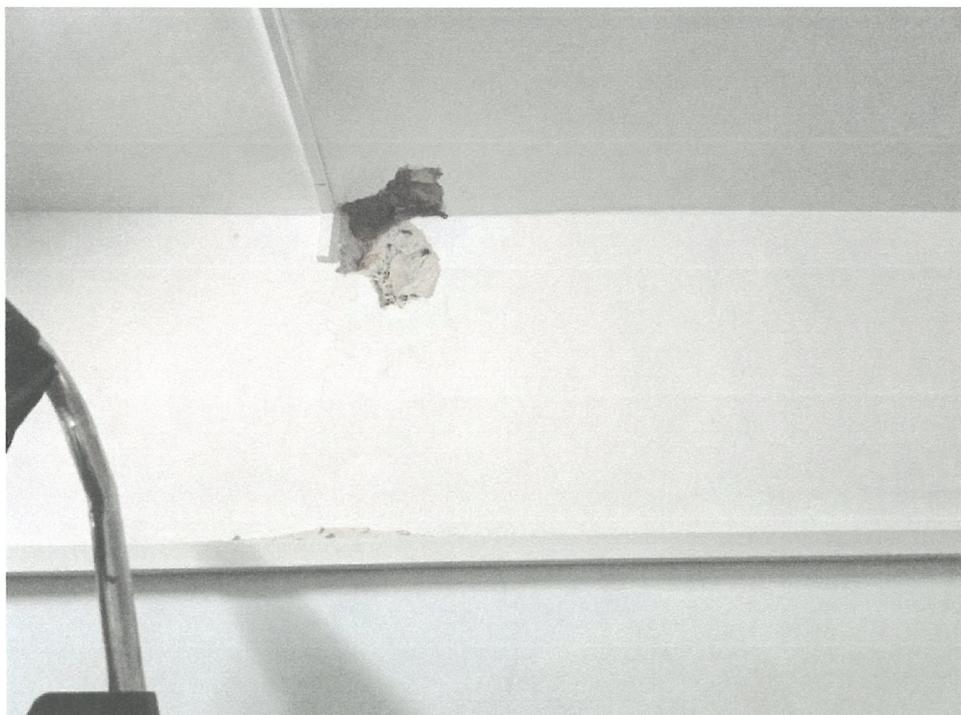
Ściana wewnętrzna ok. 12 cm (na korytarzach) biegnąca wzdłuż obiektu jest ścianą nośną – wsparte są na niej stropy. Miejsca rys na ścianie zazwyczaj mają pokrycie z miejscami usytuowania stalowych belek stropów (rysa jest również wewnątrz struktury ściany). Ściana wybudowana niedbale z betonu niskiej jakości i klasy z wypełnieniem z gruzu ceglanego.

Uwaga – ściana 12 cm wewnętrzna wzdłużna budynku jest ścianą nośną (stwierdzono wsparcie na niej belek stalowych stropu Kleina). Dodatkowo ściana ta miejscami jest przesunięta względem ściany piwnicznej (obciążenie nie jest przekazane w linii ścian i nie stwierdzono w tym miejscu dodatkowego podciągu – prawdopodobnie jest to błąd konstrukcyjny).

Ściany nośne są bardzo słabej konstrukcji, zaleca się ich całkowite wzmocnienie poprzez wykonanie szkieletu żelbetowego wewnątrz (słupy i belki) zbrojone połączone wzajemnie w węzłach. Słupki w szczególności umieścić pod belkami stalowymi.

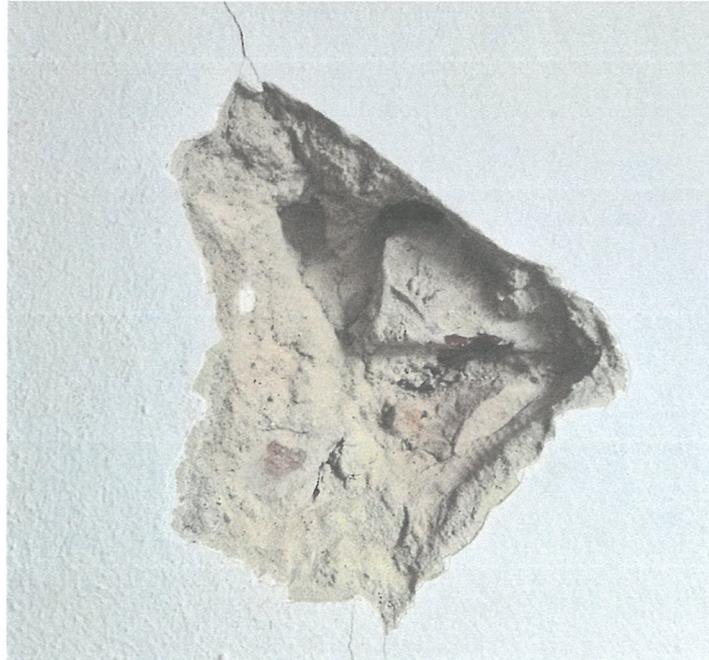
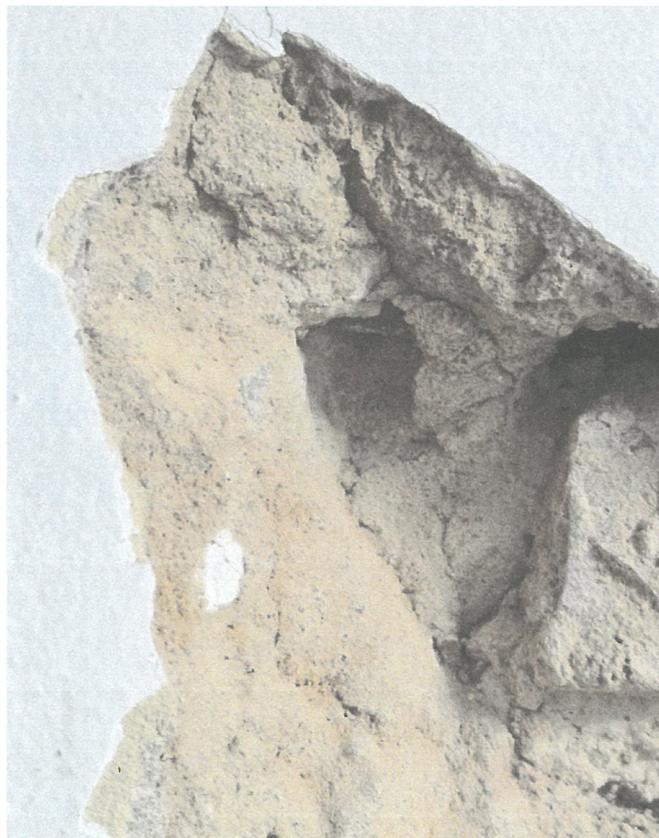
Ściana wewnętrzna grubości ok. 40 cm (ściana po drugiej stronie korytarza) również wykonana jest z lekkiego betonu na kruszywie z gruzu ceglanego. Tutaj również występują liczne rysy (również w strukturze ściany). Miejsca rys na ścianie zazwyczaj mają pokrycie z miejscami przebiegu stalowych belek stropów.

W ścianie wewnętrznej nośnej gr. ok. 40 cm stwierdzono występowanie nadproży drewnianych (element palny), pustek powietrznych oraz dodatkowych odpadów – brak klasy ogniowej dla takiej ściany. Ściany nośne wymagają dokładnego sprawdzenia wraz z usunięciem elementów wadliwych lub dodatkowego zabezpieczenia ogniowego.

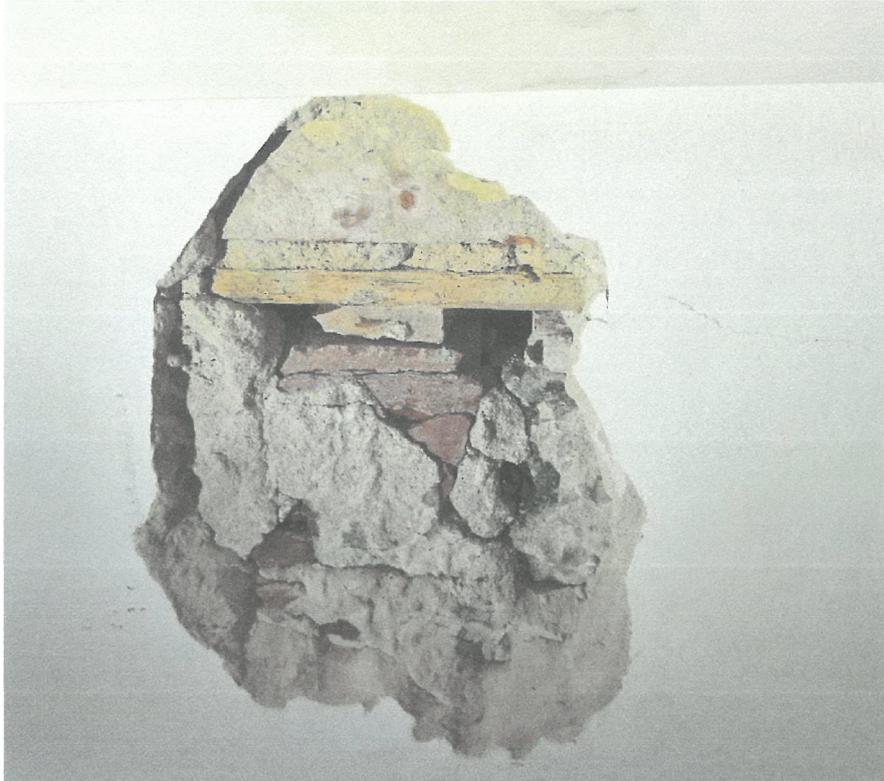
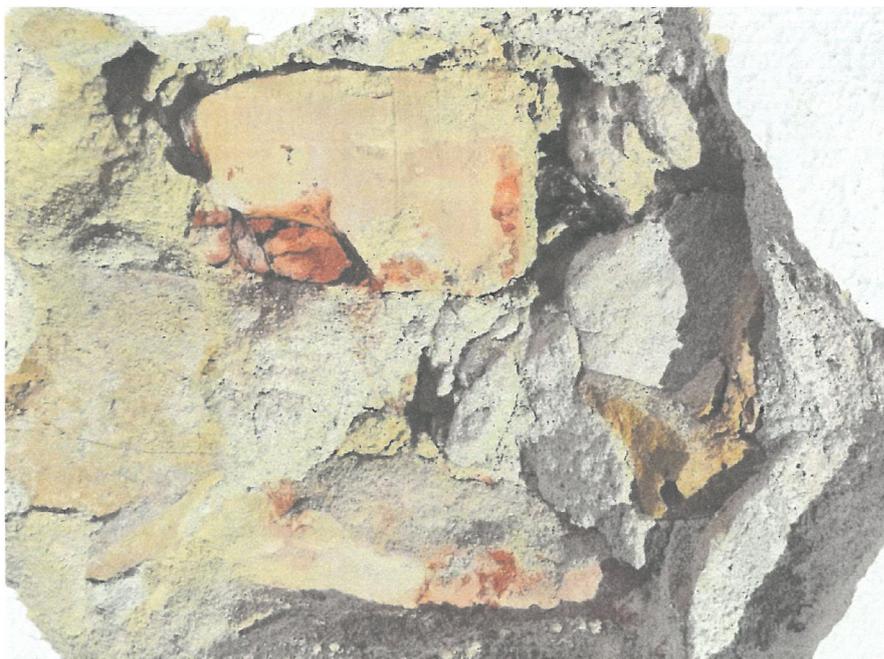
Ściany nośne wykazują uszkodzenia wewnątrz struktury z uwagi na swoją budowę (bardzo słaby beton i gruz ceglany przemieszany z dodatkowymi domieszkami nieznanego pochodzenia). Dodatkowo miejscami znaleźć można pustki oraz elementy drewniane włożone do wnętrza ściany (materiał palny, brak klasy ogniowej). Nie stwierdzono właściwego zabezpieczenia PPOŻ.

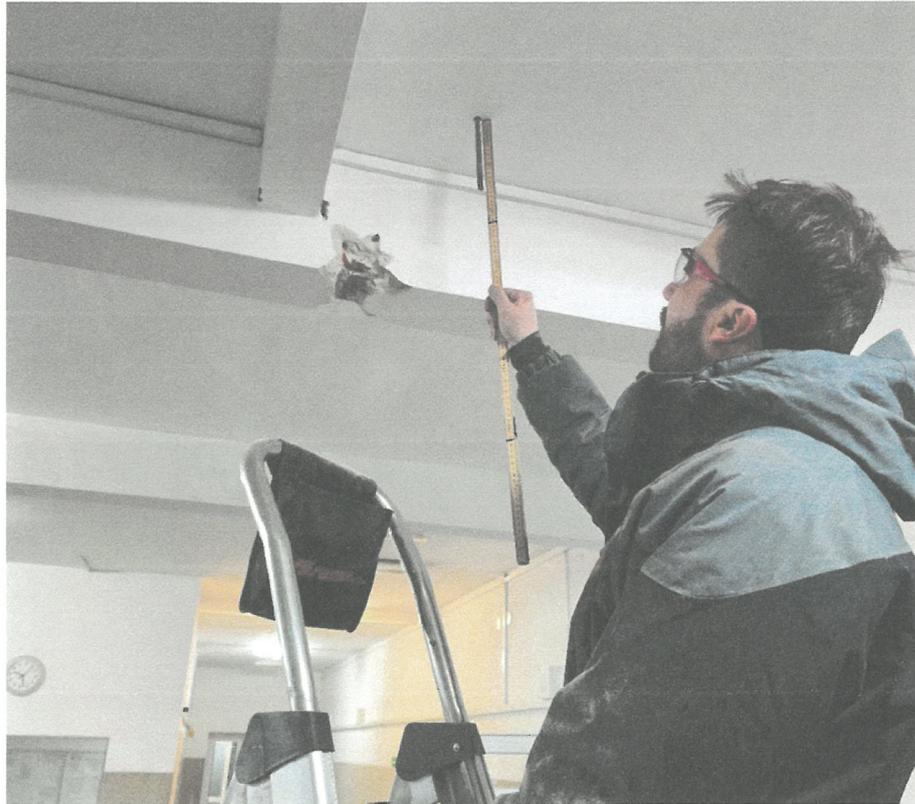
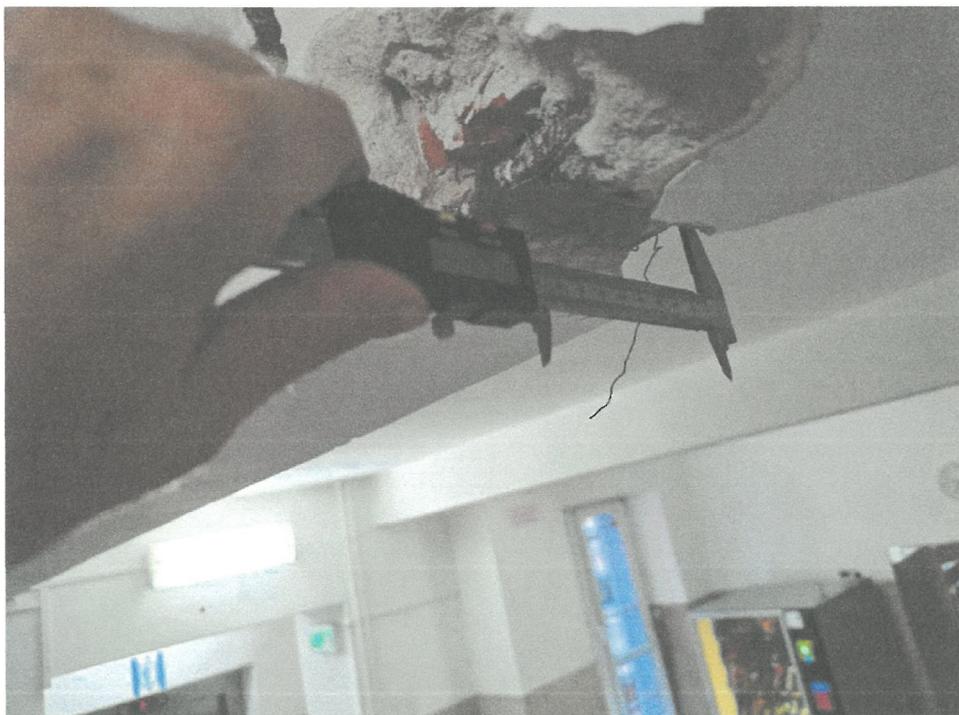
Nad parterem stwierdzono występowanie belek stalowych. Profile mają oznaki przeciążenia. Dodatkowo nie stwierdzono występowania zabezpieczenia ich PPOŻ. Występowanie tych belek nie pokrywa się w części z przebiegiem ścian powyżej – błąd konstrukcyjny (widoczne ślady starych rys, które były maskowane).

Belki stalowe stropów wsparto na ścianach o bardzo słabej nośności co powoduje ich liczne rysowanie się (również w strukturze nośnej) – błędnie nie zastosowano żadnego płaskownika pod belkami w celu rozłożenia sił skupionych. Możliwe że przedmiotowe rozwiązanie było poprawne do momentu przeciążenia konstrukcji stropów. Budynek obecnie ma cały szereg ścian działowych (zazwyczaj GK), które podwyższają ciężar całości.

W miejscu oparcie belek zaleca się wykonanie płaskowników w celu rozłożenia obciążenia punktowego od belek lub poprzez dodatkowe poduszki betonowe.

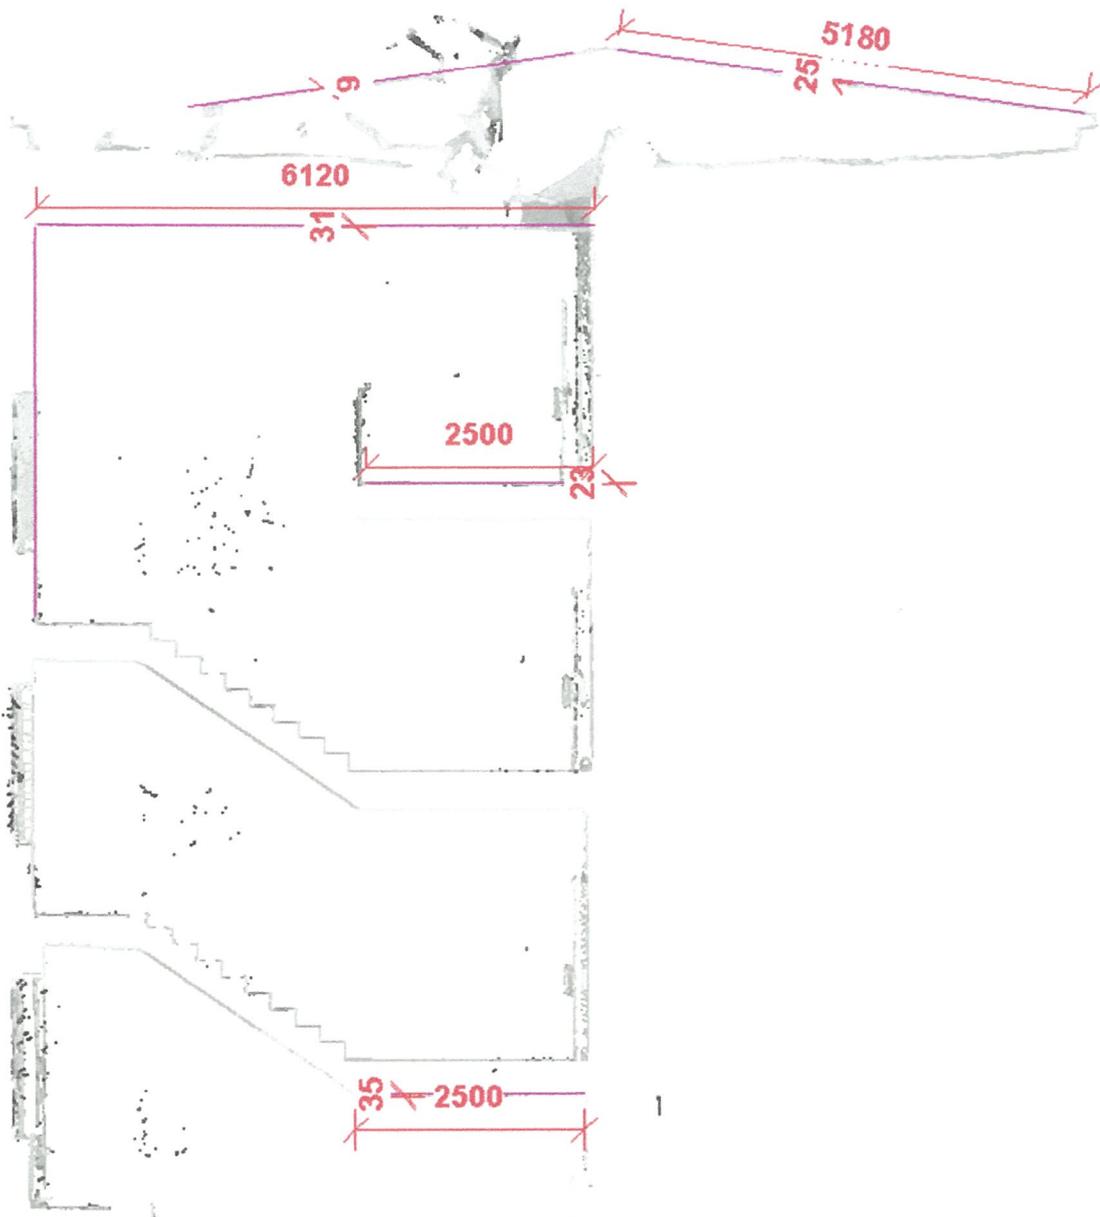
Stwierdzono duże deformacje budynku świadczące o przeciążeniu konstrukcji nośnej. Również w zakresie stropu ceramicznego poniżej konstrukcji dachowej – przypuszczalnie konstrukcja dachu wsparta jest częściowo na stropie ceramicznym poniżej (w miejscach wykonanych sprawdzeń nie udało się tego faktu potwierdzić, jednakże ugięcia stropów ceramicznych wskazują na takie rozwiązanie konstrukcyjne, jak i zastały sposób techniczny rozwiązania konstrukcji dachu).

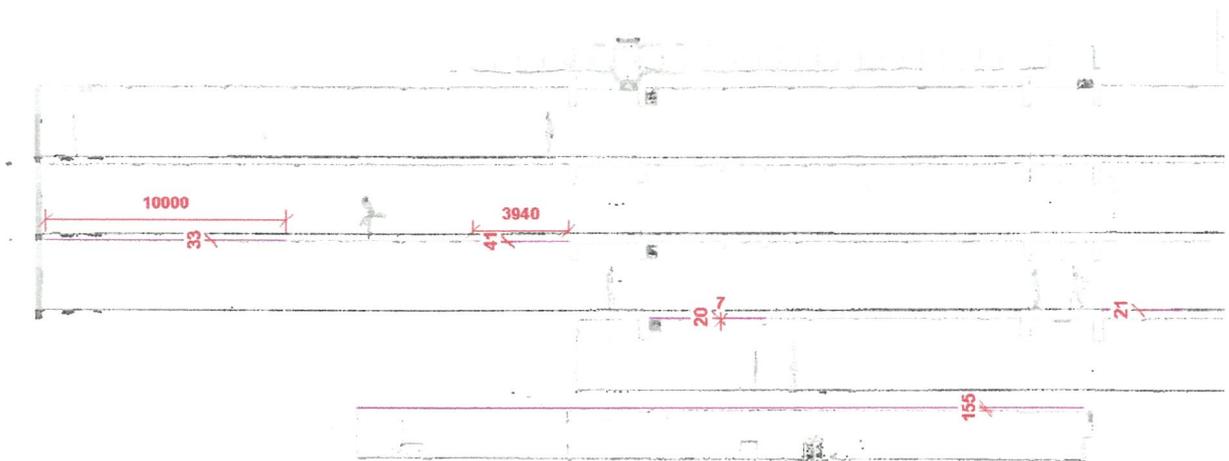
Stwierdzono duże ugięcia konstrukcji stropów (do ok. 4 cm) oraz ogólną deformację płaszczyzny sufitu piwnicy do 16 cm.

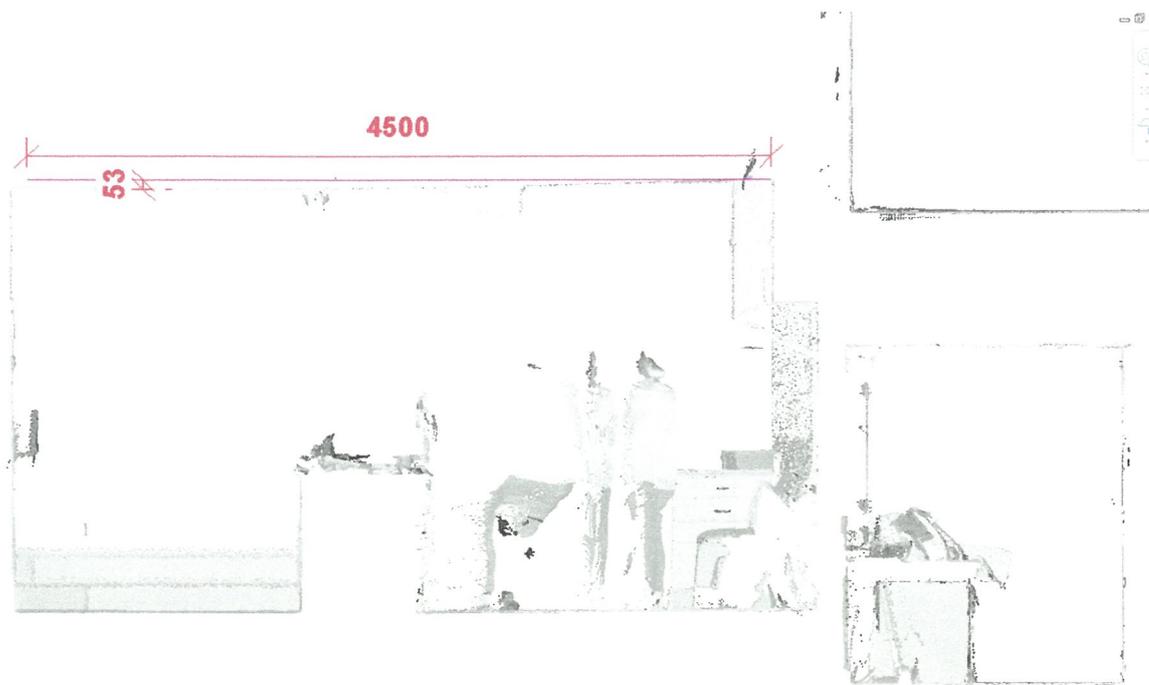
Ugięcie/deformacja stropu ok. 5 cm.

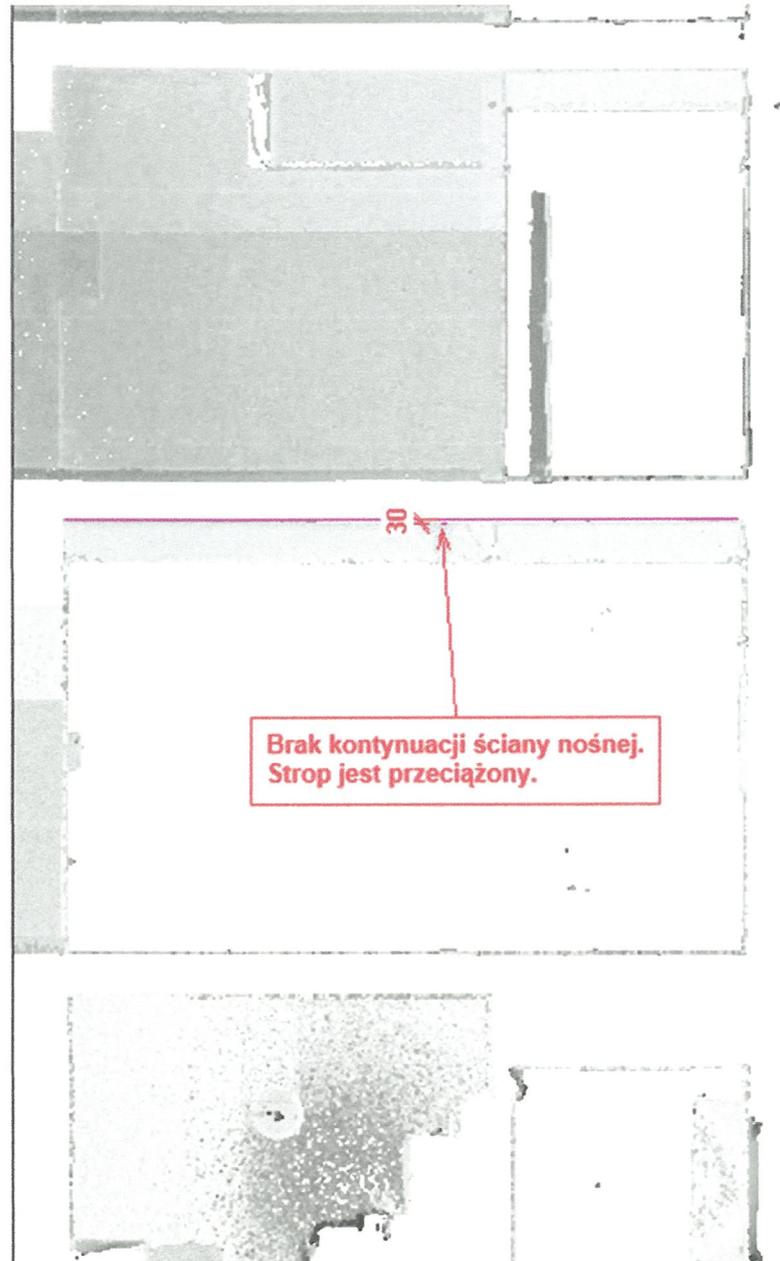
Stwierdzono przeciążenie podciągów i stropów niosących obciążenie ze ścian nośnych.

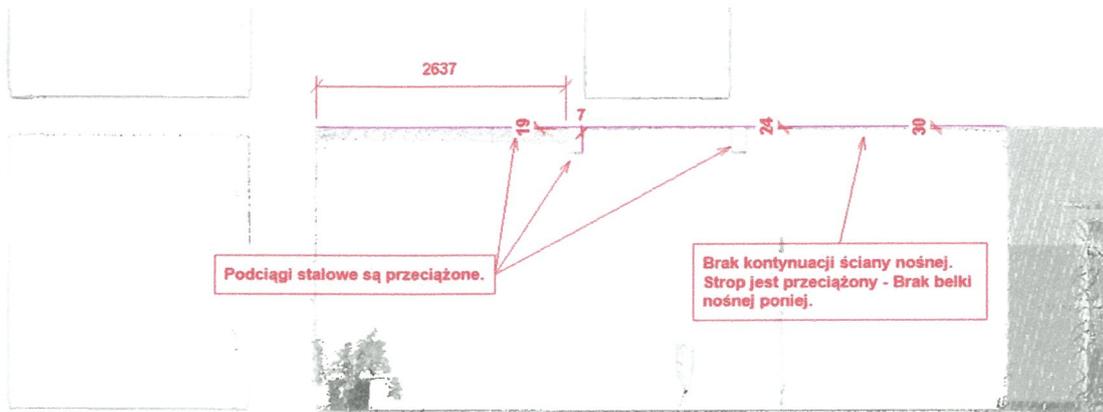
Stwierdzono przeciążenie podciągów i stropów niosących obciążenie ze ścian nośnych. Miejscowo brak wzmocnień pod ścianą nośną (brak belki).
