## EKSPERTYZA DENDROLOGICZNA

| Zamawiający | Gmina Rudniki<br>ul. Wojska Polskiego 12a, 46-325 Rudniki |
| Lokalizacja | Dalachów, Jaworzno, Mirowszczyzna,<br>Stary Bugaj, Żytniów – teren gminy Rudniki |
| Nr projektu | NSS/KJ/148/1179R/2024 |

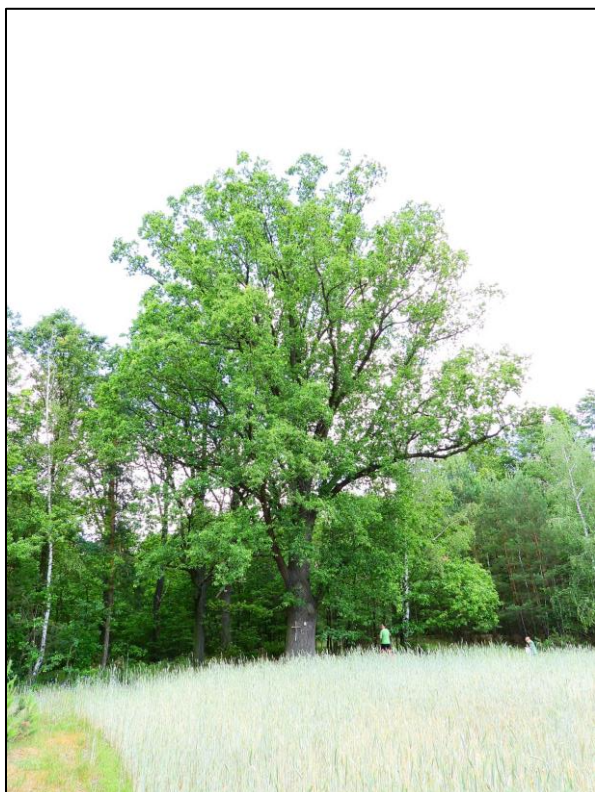
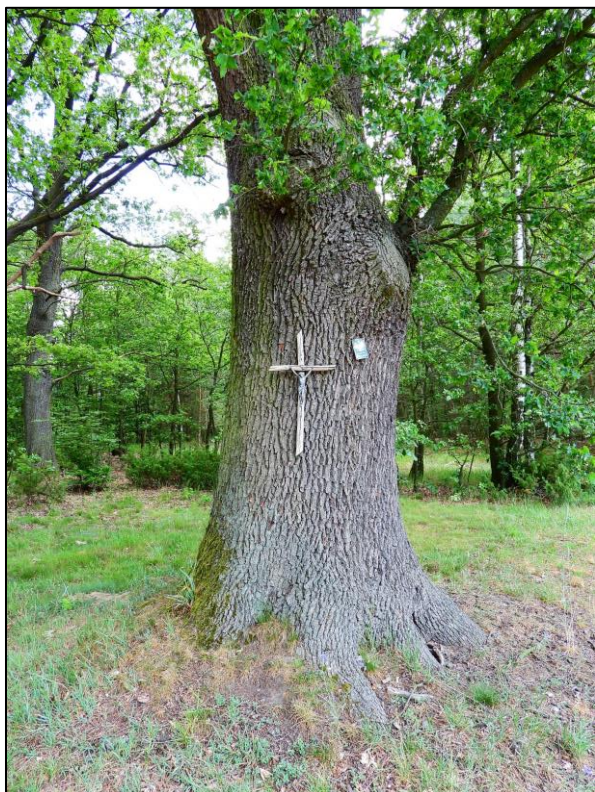
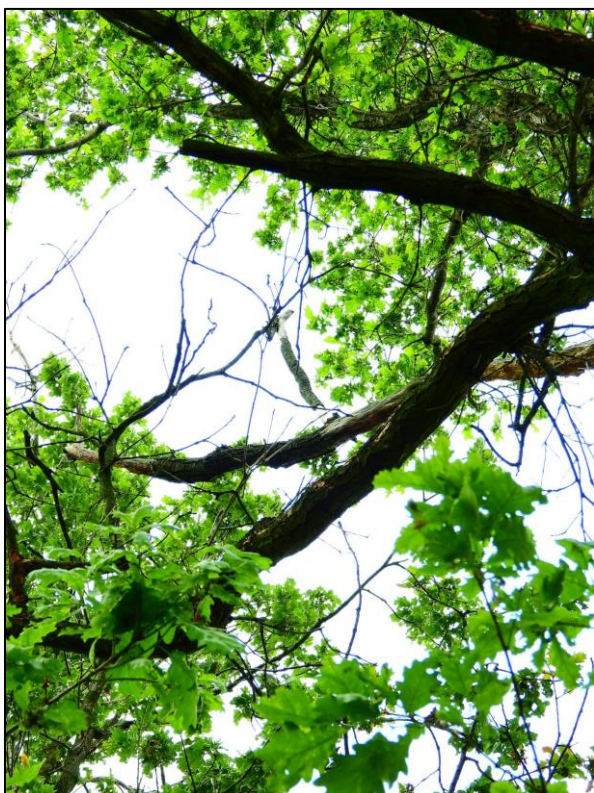
- Zalecenia zawarte w ekspertyzie z grudnia 2021 roku należy uznać za aktualne.
- Na aparacie asymilacyjnym drzewa widoczne są znaczne objawy porażenia mączniakiem prawdziwym dębu. Ze względu na wyjątkowo korzystne warunki pogodowe dla rozwoju grzyba *Erysiphe alphitoides* panujące w ostatnich tygodniach należy uznać, iż jest to stan przejściowy, który pozostanie bez wpływu na kondycję fizjologiczną drzewa w kolejnych latach.
- Dodatkowo należy wymienić tabliczkę „*Pomnik przyrody*” ze względu na jej uszkodzenie.

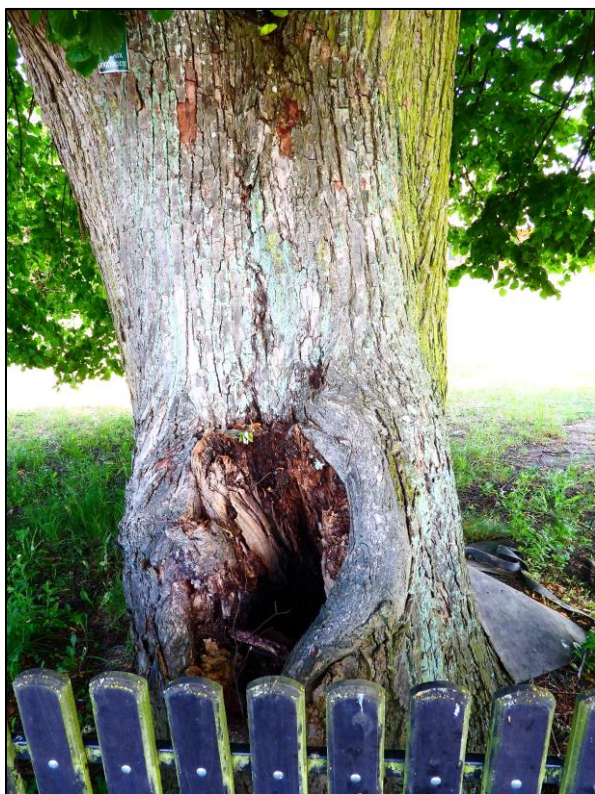
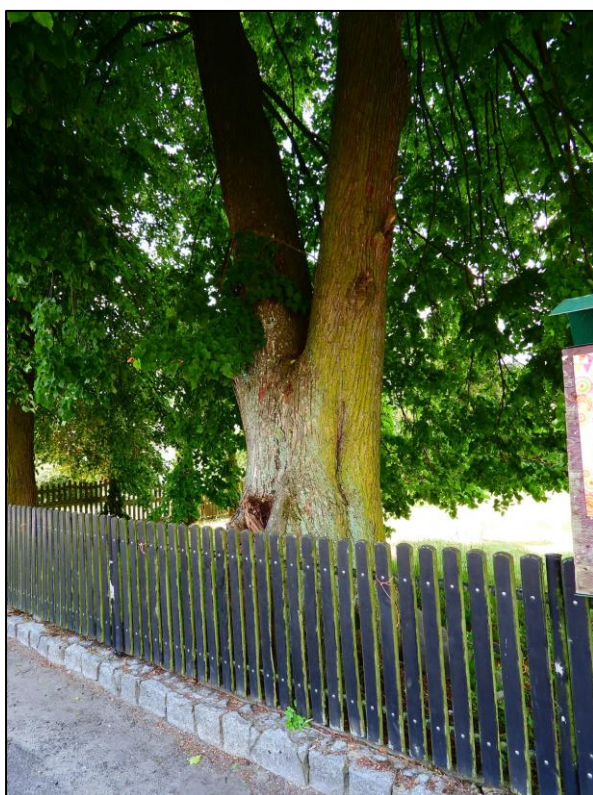
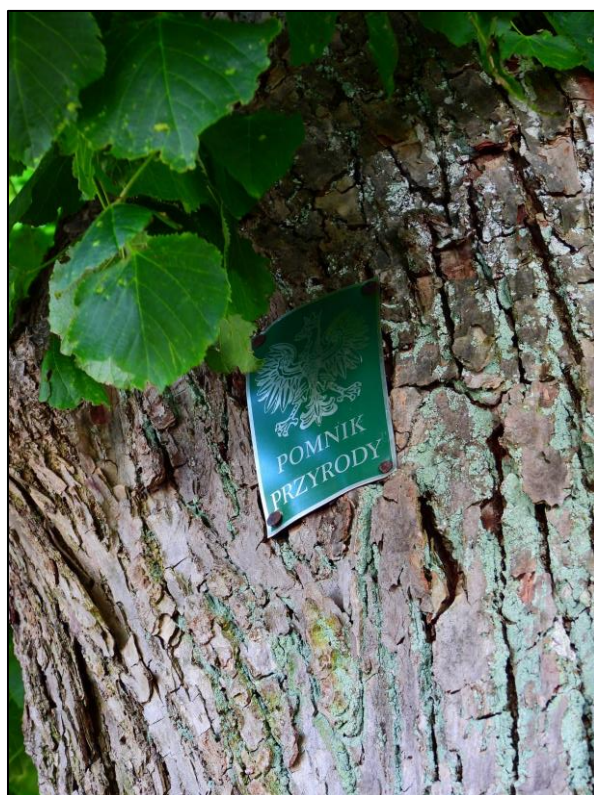
- Zalecenia zawarte w ekspertyzie z grudnia 2021 roku należy uznać za aktualne.
- Wykonanie cięć sanitarnych ze względu na wyjątkowo wrażliwe otoczenie drzewa należy uznać za priorytet.
- Na pniu drzewa stwierdzono siedlisko mrówek z rodzaju hurtnica *Lasius* sp. (gatunek nie jest objęty ochroną).

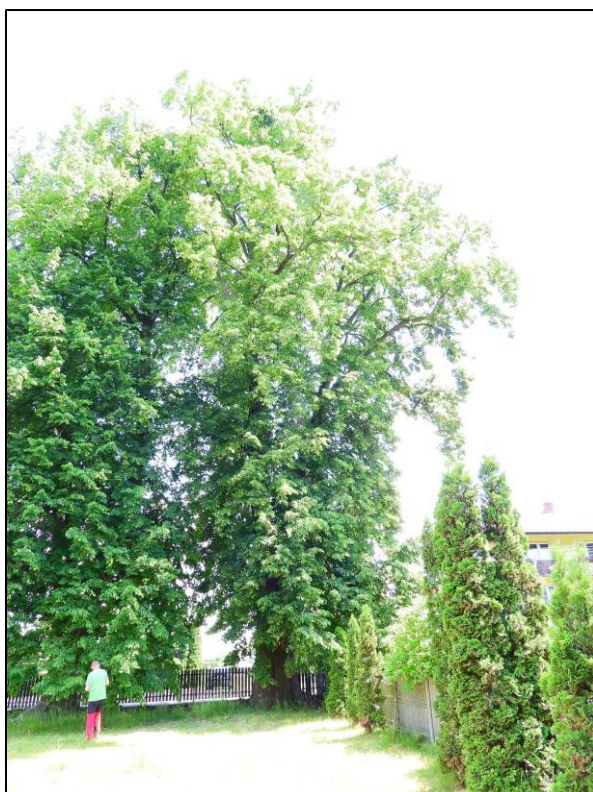
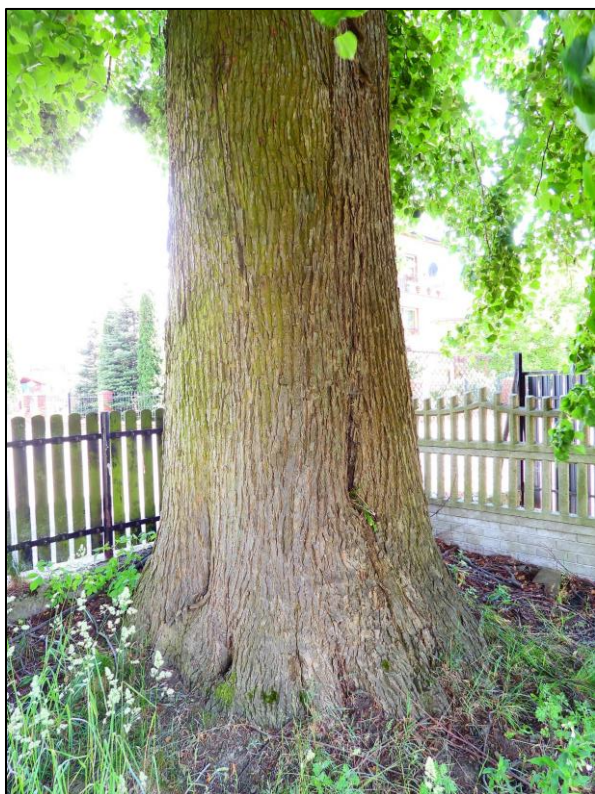
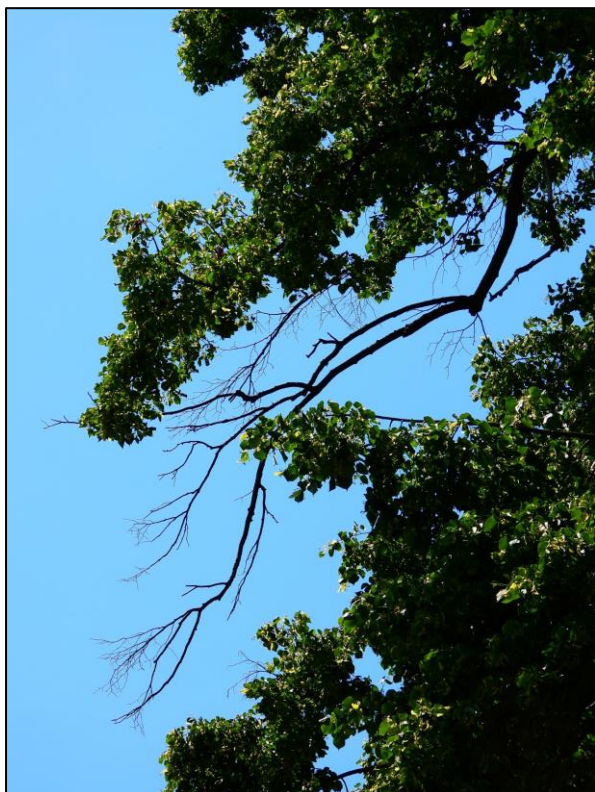
- Zalecenia zawarte w ekspertyzie z grudnia 2021 roku należy uznać za aktualne.
- Wykonanie cięć sanitarnych ze względu na wyjątkowo wrażliwe otoczenie drzewa należy uznać za priorytet.
- W koronie drzewa stwierdzono nieczynne gniazdo gołębia grzywacza *Columba palumbus*.

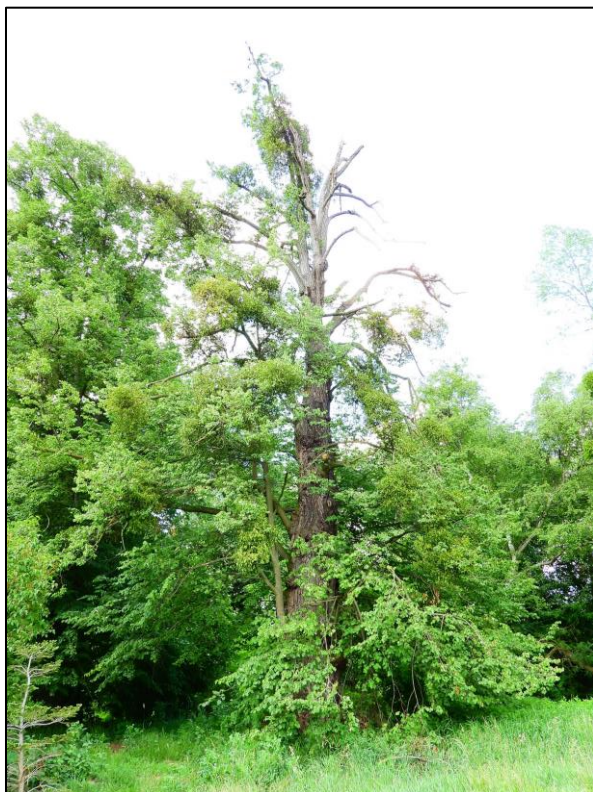
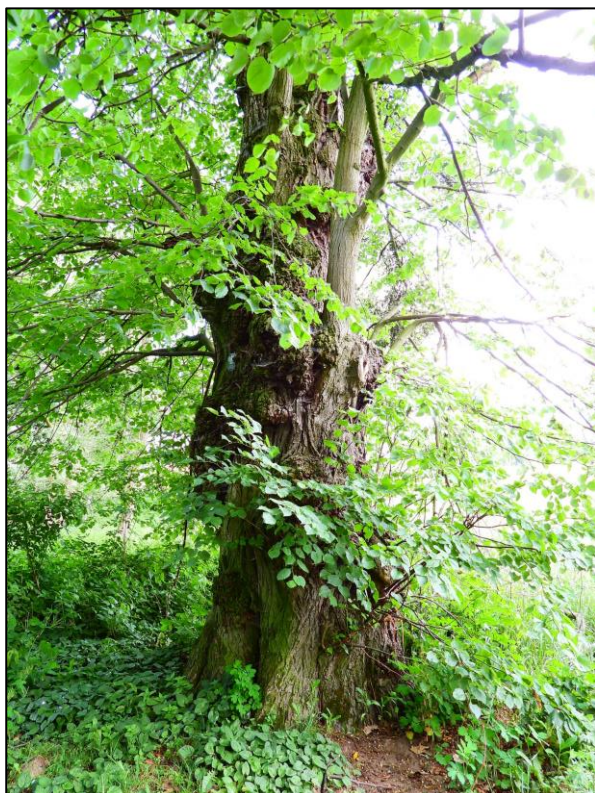
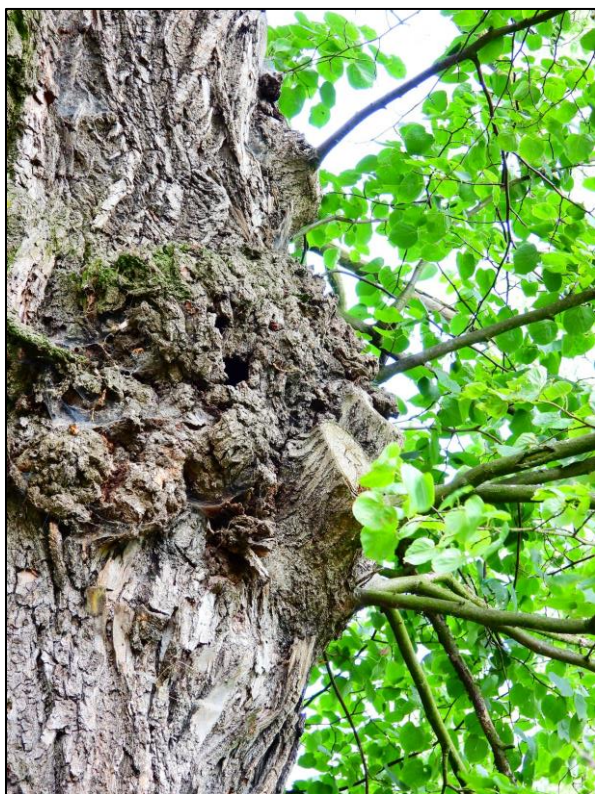
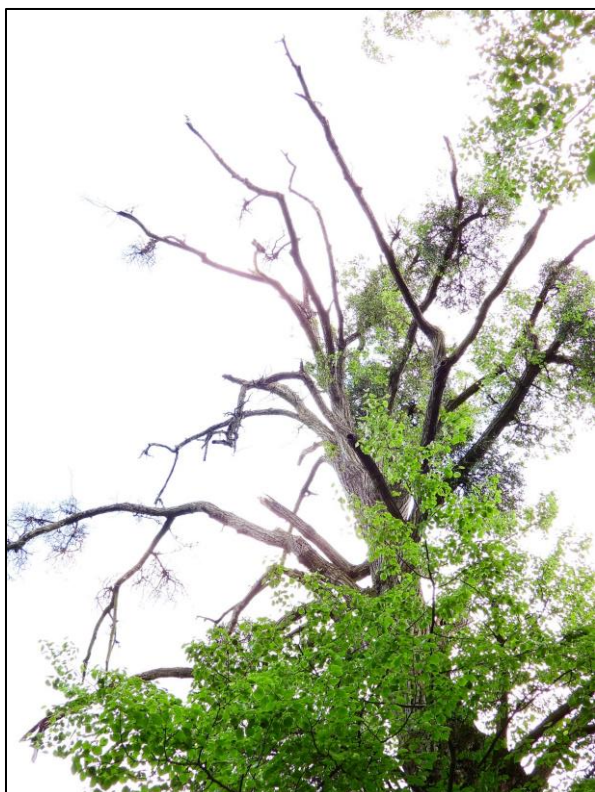
- Zalecenia zawarte w ekspertyzie z grudnia 2021 roku należy uznać za aktualne. Widoczne jest dalsze pogarszanie się kondycji fizjologicznej drzewa.

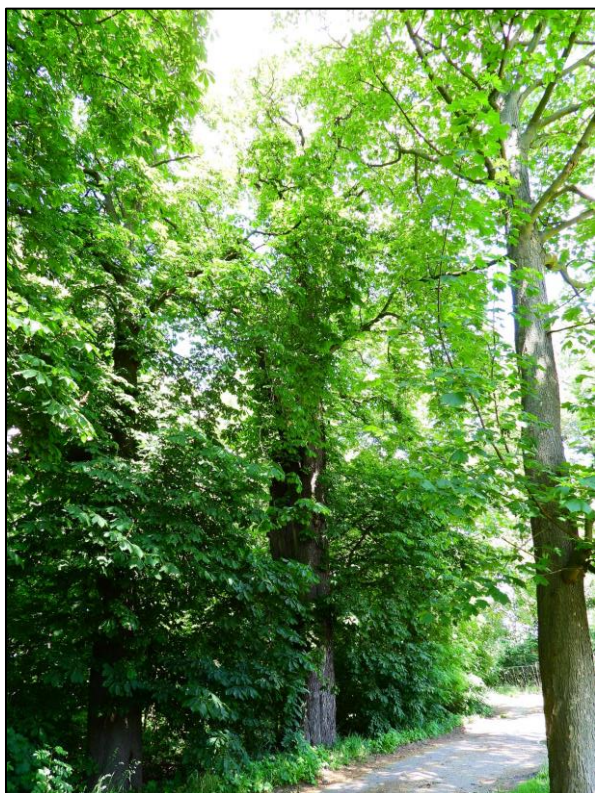
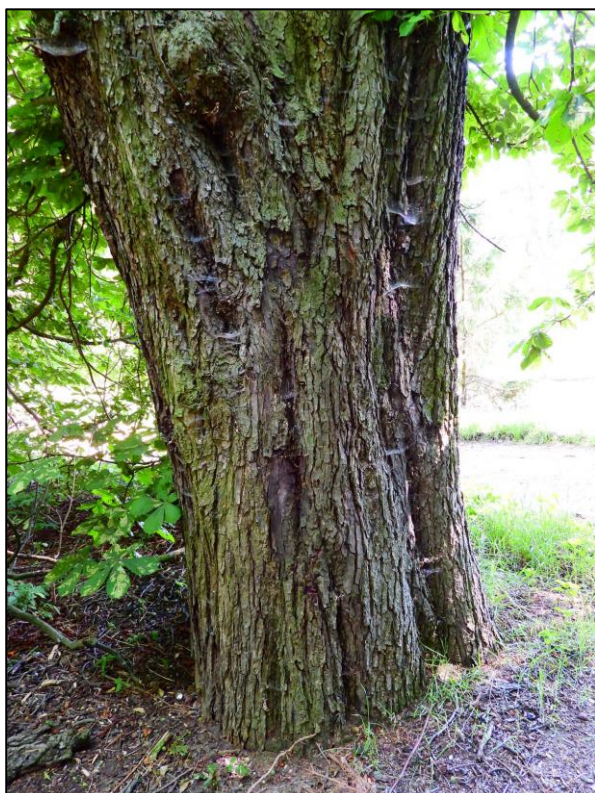
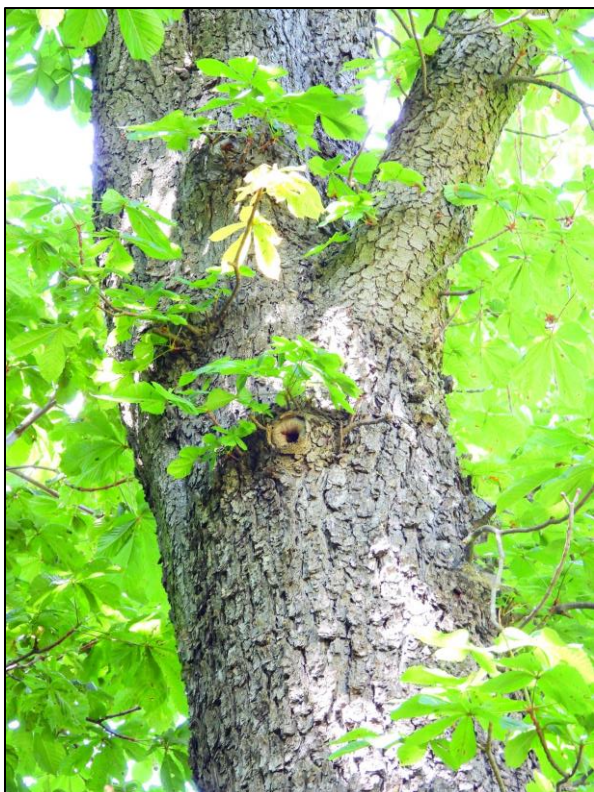
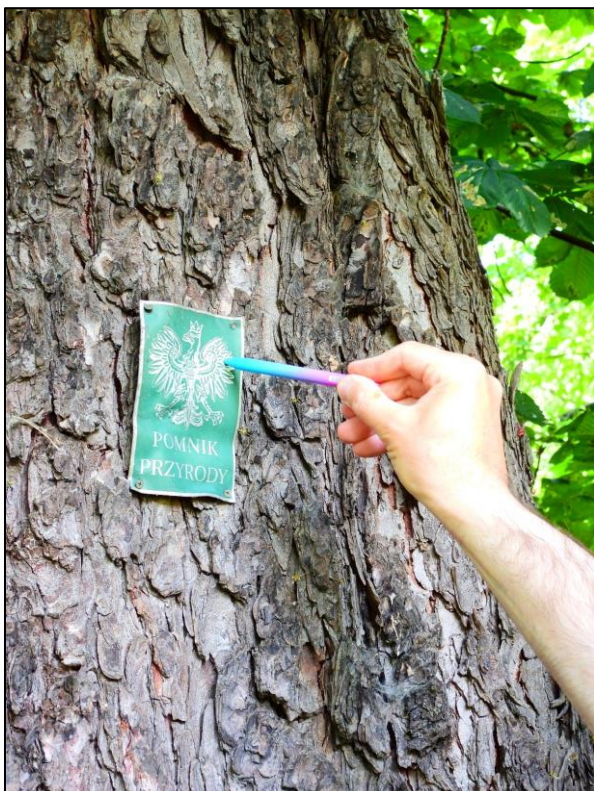
- Zalecenia zawarte w ekspertyzie z grudnia 2021 roku należy uznać za aktualne. Ze względu na zaawansowany rozkład tkanki drzewnej, dotychczasowe uszkodzenia korony oraz wrażliwe otoczenie drzewo należy wytypować do wycinki.

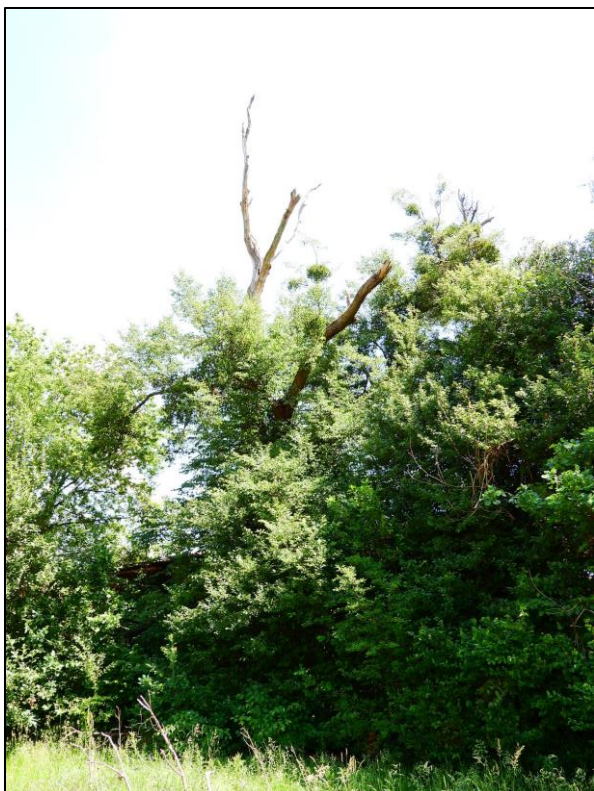
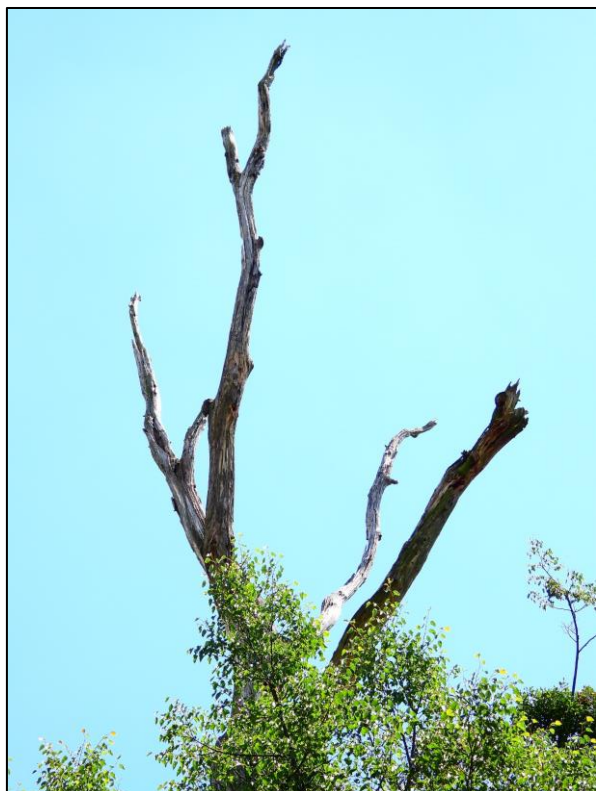
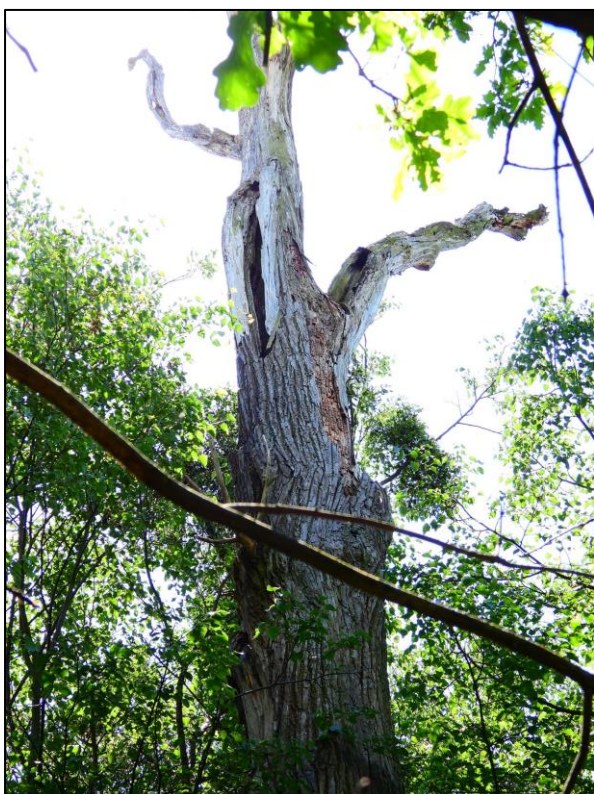
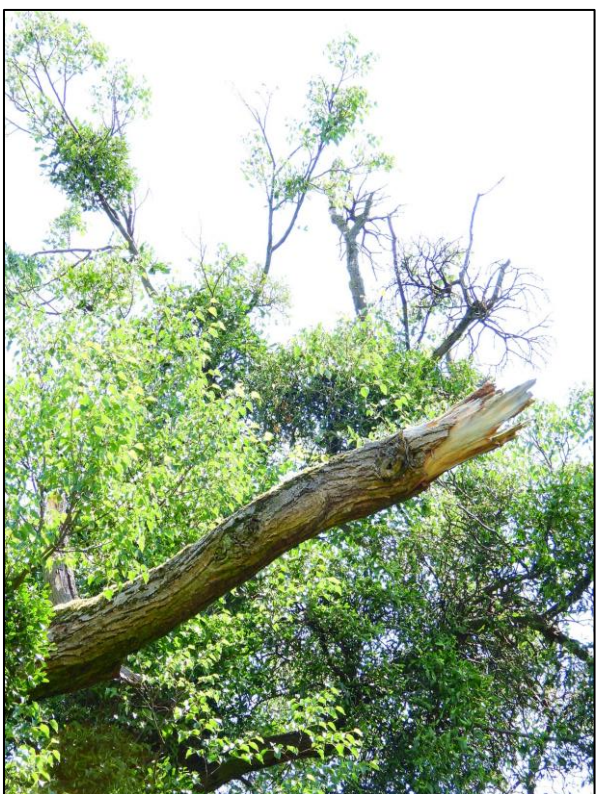
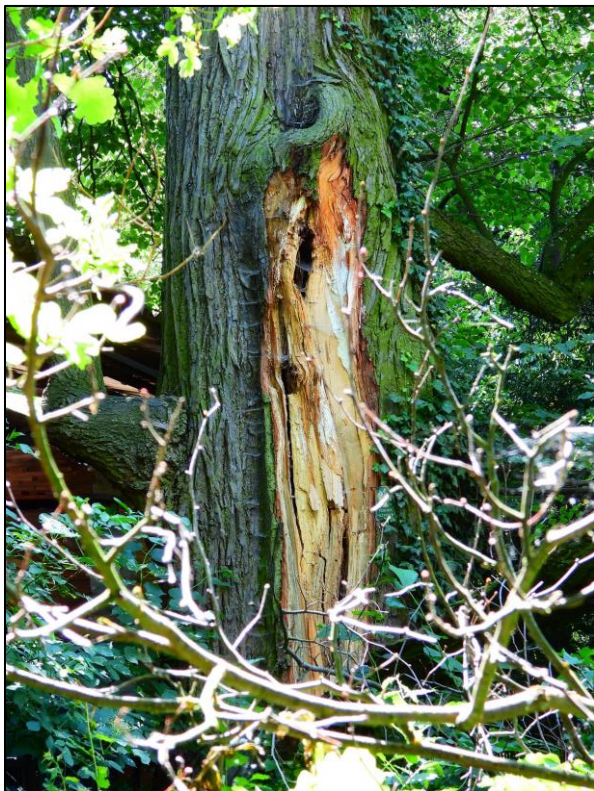
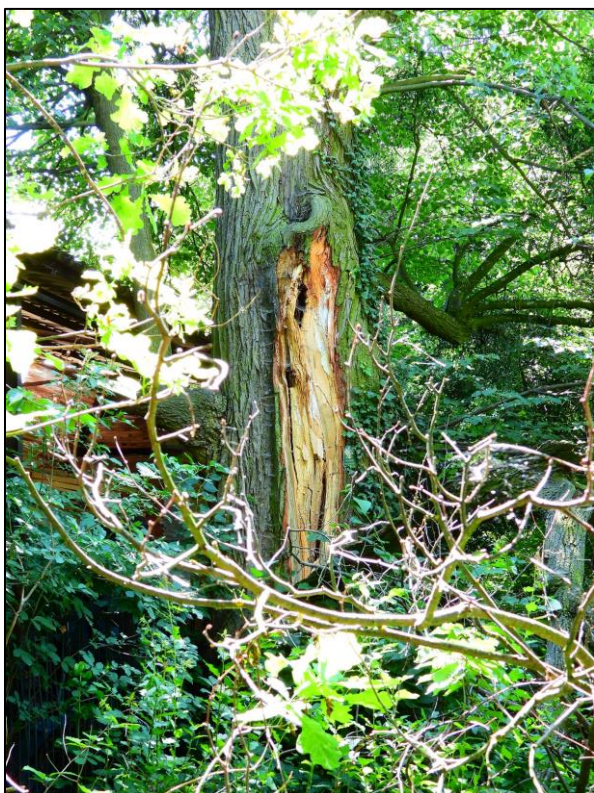
- Zalecenia zawarte w ekspertyzie z grudnia 2021 roku należy uznać za aktualne. Drzewo uległo kolejnemu wylamaniu, które spowodowało uszkodzenie pnia na wysokości 1,5-4,0 metra.

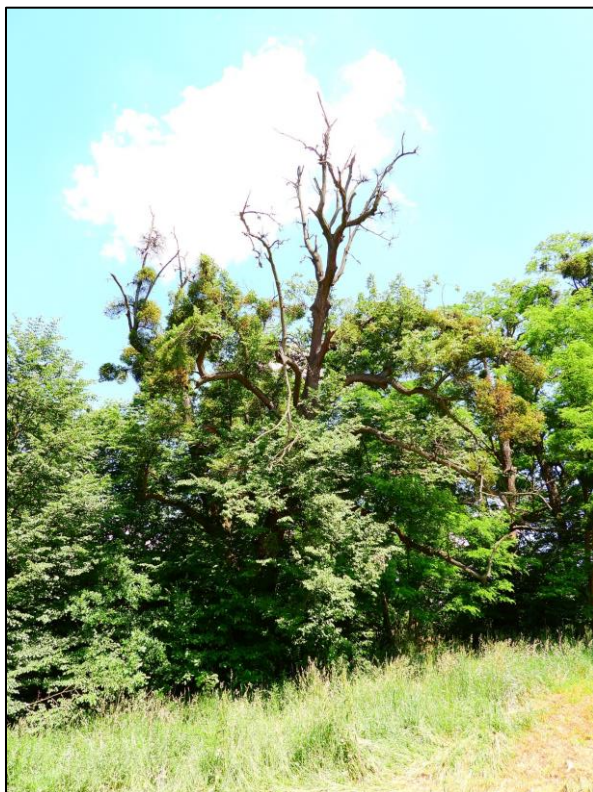
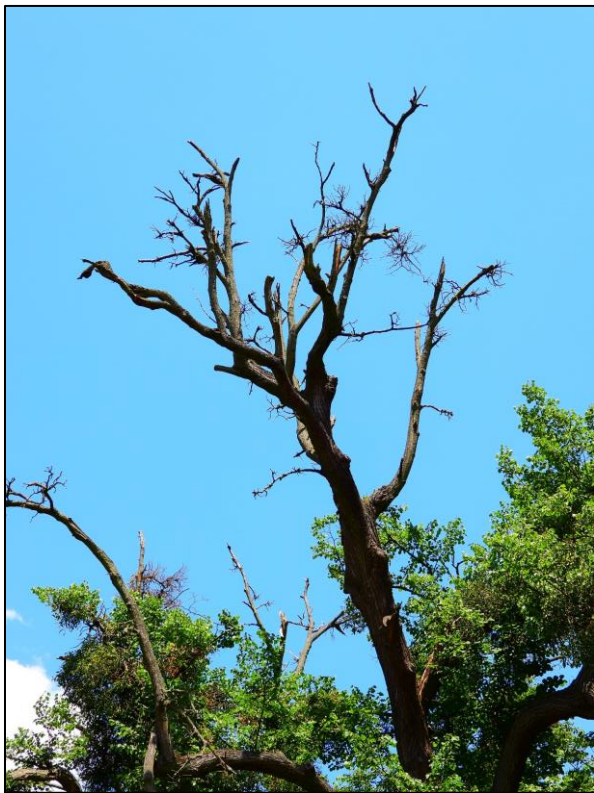
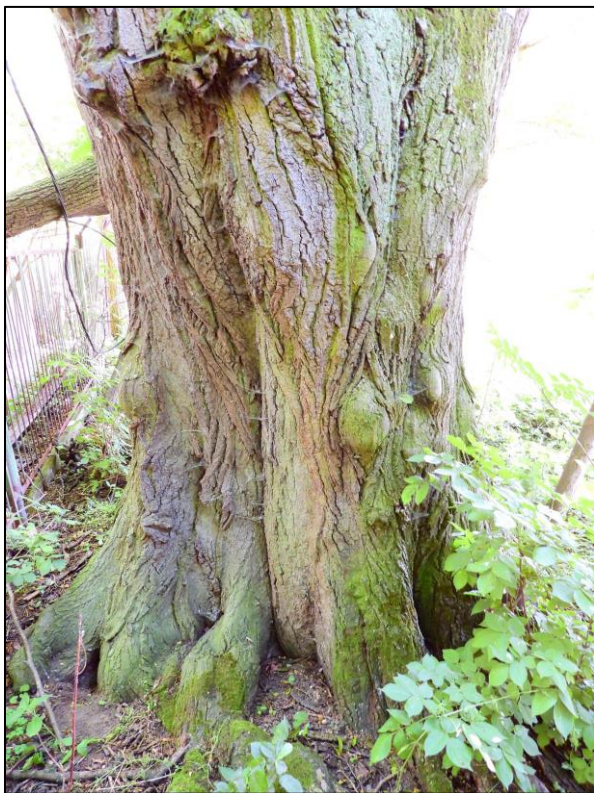
- Zalecenia zawarte w ekspertyzie z grudnia 2021 roku należy uznać za aktualne. Stwierdzono dalsze pogłębianie się procesu zamierania drzewa.
- Dodatkowo nie należy usuwać odrostów z odziomkowej strefy pnia.

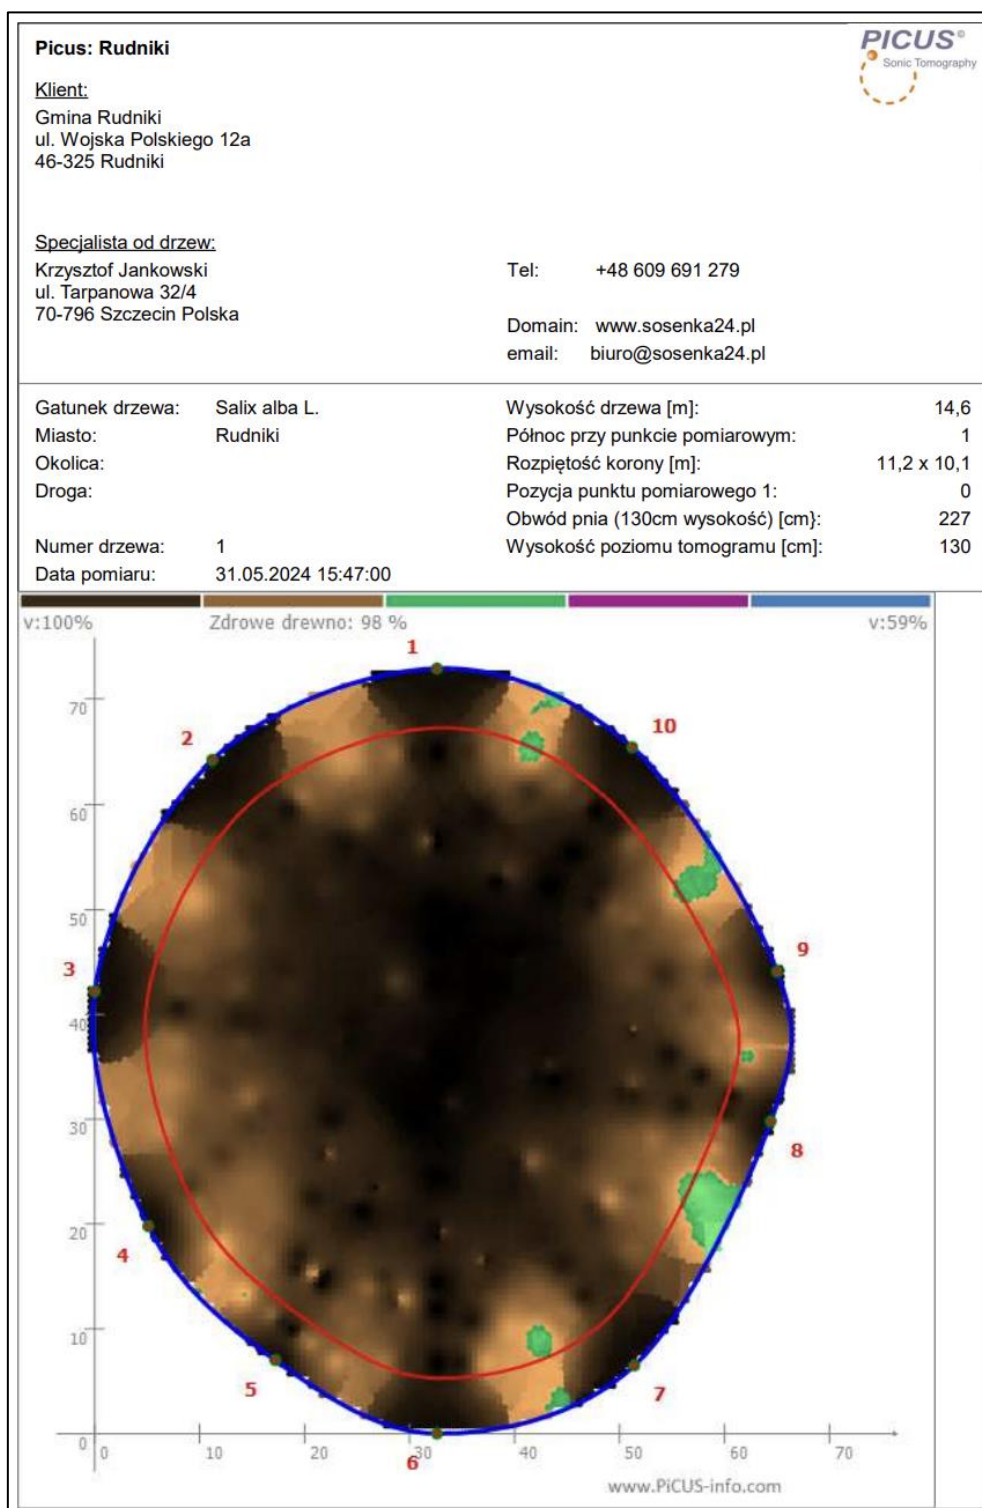
## 7.7. Wynik badania tomografem – drzewo nr 1

Badanie tomografem przeprowadzono na wysokości 130 cm nad poziomem gruntu. Wynik badania wykazuje drewno zdrowe na powierzchni 98% przekroju pnia. Jednak ze względu na negatywną ocenę stanu wnętrza pnia podczas badania młotkiem diagnostycznym należy stwierdzić, iż deprecjacja drewna obejmuje cały przekrój pnia łącznie z tkankami obwodowymi. Szpilki pomiarowe zostały umiejscowione w próchnie obejmującym zewnętrzne partie pnia, dlatego nie zarejestrowano drewna zdrowego nawet w tkankach obwodowych. Komputer zarejestrował drewno zdrowe z uwagi na przepływ fal dźwiękowych ze stałą prędkością na całym przekroju pnia. Stan wnętrza pnia należy uznać za wysoce niezadowolający.
