# EKSPERTYZA DENDROLOGICZNA

DOTYCZĄCA DRZEW ROSNĄCYCH NA TERENIE OŚRODKA  
WYPOCZYNKOWEGO W POGORZELICY PRZY UL. WOJSKA POLSKIEGO 23

(DZIAŁKA NR EWID. 51/24 OBRĘB POGORZELICA)

(STAN ZACHOWANIA I ZALECENIA DOTYCZĄCE POSTĘPOWANIA Z DRZEWAMI)

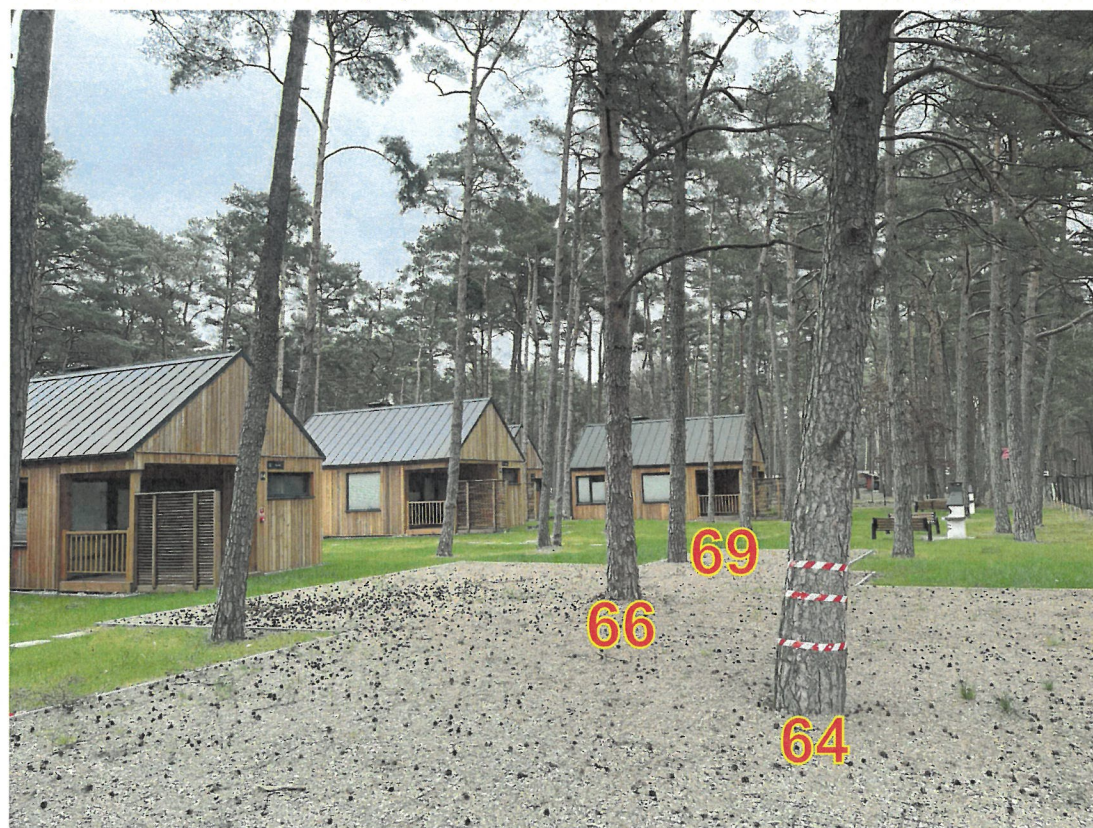
Fot. 2. Widok na parking z nawierzchnią z geokraty. Sosny nr 64, 66 i 69 wymagające częściowego usunięcia geokraty i odsłonięcia części odziomkowych pni

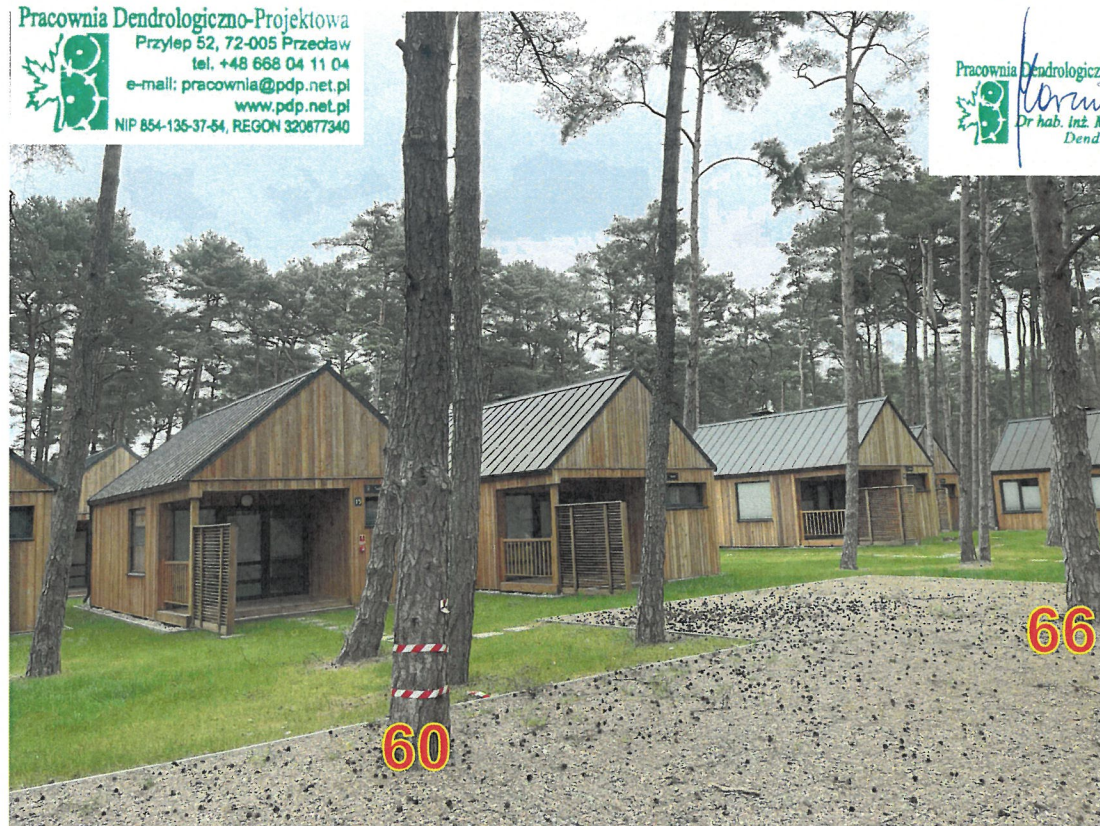
Fot. 3. Widok na parking z nawierzchnią z geokraty. Sosny nr 60 i 66 wymagające częściowego usunięcia geokraty i odsłonięcia części odziomkowych pni

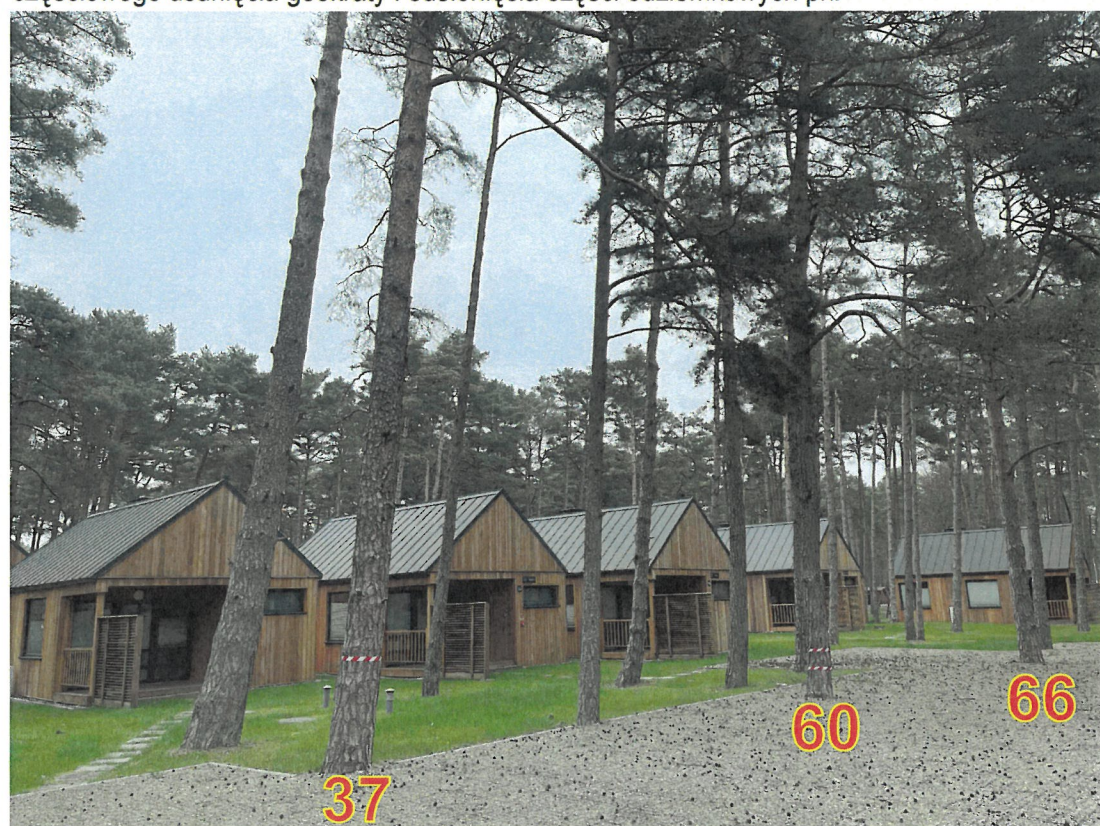
Fot. 4. Widok na parking z nawierzchnią z geokraty. Sosny nr 37, 60, 66 wymagające częściowego usunięcia geokraty i odsłonięcia części odziomkowych pni

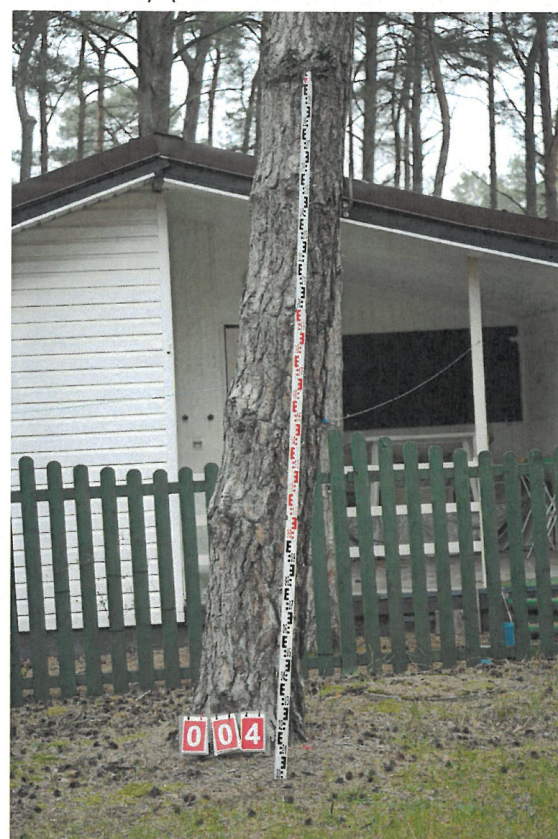
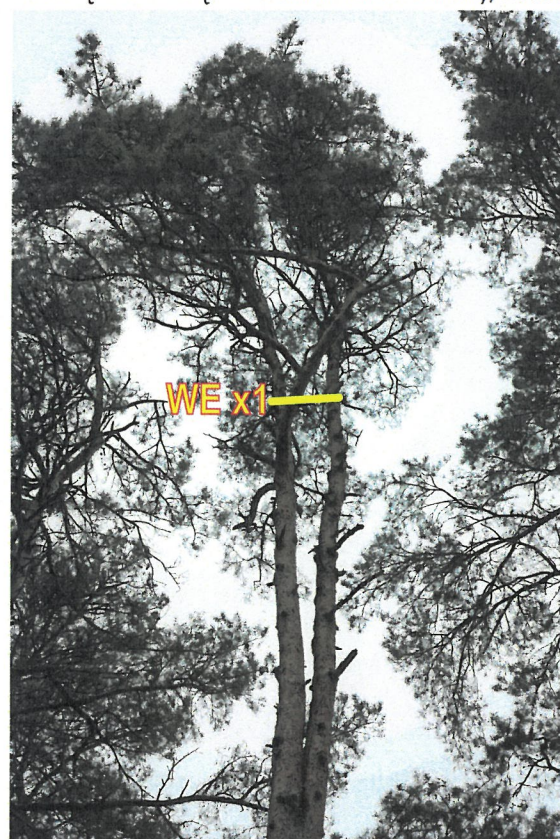
| Lp. | Nr inwent. drzewa | Drzewo<br>nazwa polska<br>nazwa łacińska | Obwód pnia [cm]<br>na wys. 130 cm m<br>n.p.g. | wysokość [m] | UWAGI: pochYLENIE [°], ubytki<br>zewnątrzne (wys. ubytku, cechy wg<br>legendy), posusz konarowy i<br>gałęziowy [%] | Szczegółowe zalecenia<br>zachowawczo-pielęgnacyjne |
|---|---|---|---|---|---|---|
| 1 | 4 | Sosna pospolita<br><i>Pinus sylvestris</i> L. | 135 | 21,0 | Świeca- podwójny przewodnik,<br>rozwidlenie na wysokości 11,6 m.<br>Pochylenie drzewa 9°. Posusz<br>gałęziowy 10% | Cięcia sanitarne (całkowite<br>usunięcie posuszu gałęziowego),<br>montaż pojedynczego wiązania<br>elastycznego o wytrzymałości<br>systemu 4t na wys. ok. 16,5 m |

Fot. 5, 6.. Sosna nr 4 - cięcia sanitarne i montaż wiązania elastycznego (dynamicznego) WEx1

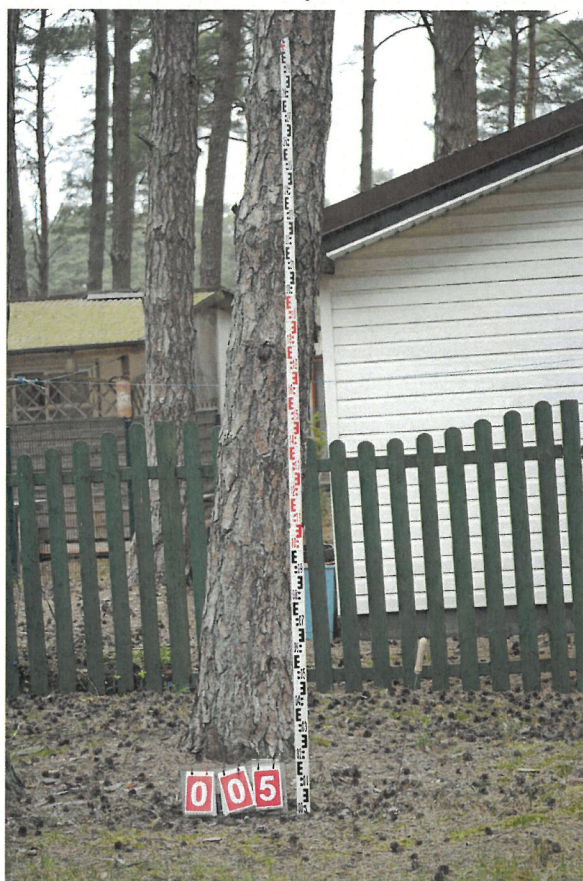
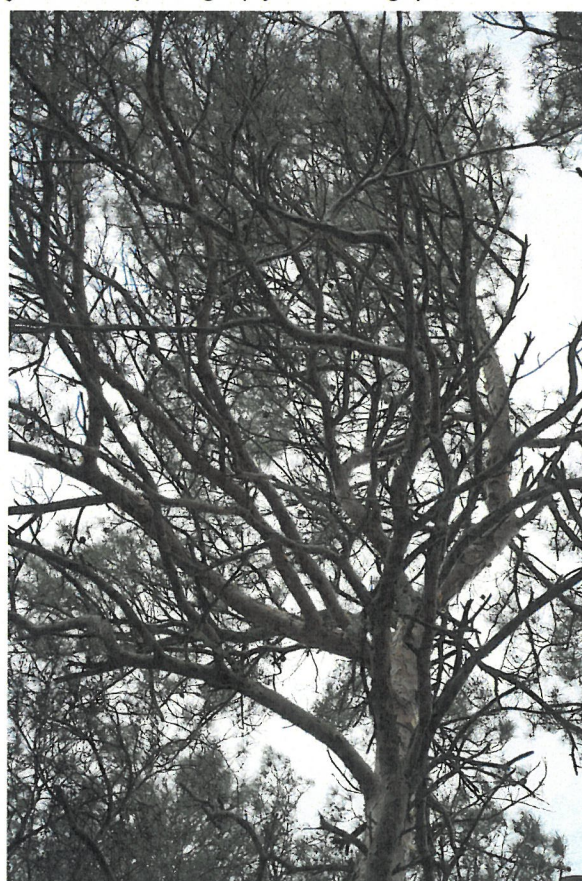
| Lp. | Nr inwent. drzewa | Drzewo<br>nazwa polska<br>nazwa łacińska | Obwód pnia [cm]<br>na wys. 130 cm m<br>n.p.g. | wysokość [m] | UWAGI: pochYLENIE [°], ubytki<br>zewnątrzne (wys. ubytku, cechy wg<br>legendy), posusz konarowy i<br>gałęziowy [%] | Szczegółowe zalecenia<br>zachowawczo-pielęgnacyjne |
|---|---|---|---|---|---|---|
| 2 | 5 | Sosna pospolita<br><i>Pinus sylvestris</i> L. | 116 | 20,7 | Kolankowe wygięcie<br>przewodników w górnej części<br>korony na wysokości 14,3 m-<br>podstawa korony. Posusz<br>gałęziowy 20%. | Cięcia sanitarne (całkowite<br>usunięcie posuszu gałęziowego) |

Fot. 7, 8. Sosna nr 5 - cięcia sanitarne w koronie

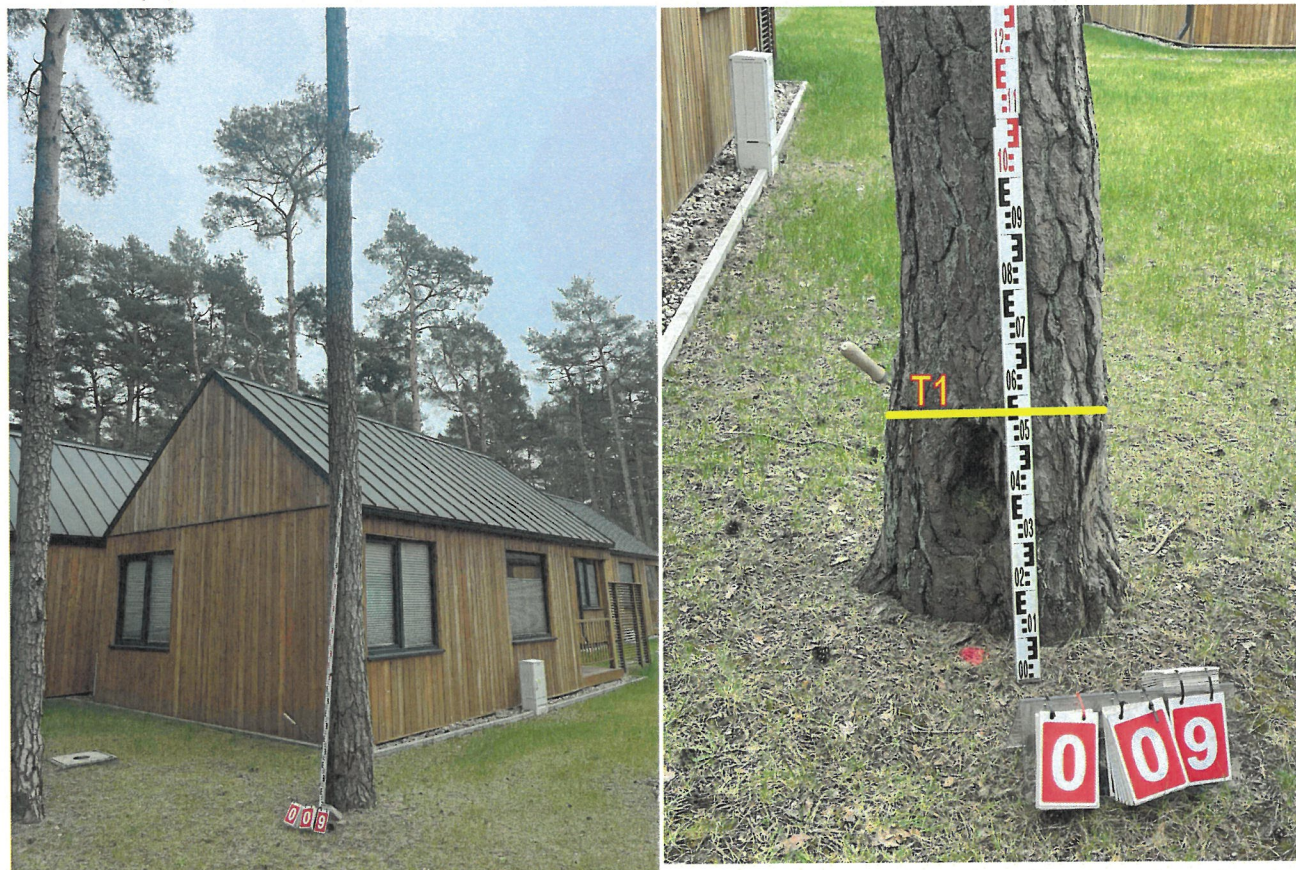
| Lp. | Nr inwent. drzewa | Drzewo<br>nazwa polska<br>nazwa łacińska | Obwód pnia [cm]<br>na wys. 130 cm m<br>n.p.g. | wysokość [m] | UWAGI: pochYLENIE [°], ubytki<br>zewnątrzne (wys. ubytku, cechy wg<br>legendy), posusz konarowy i<br>gałęziowy [%] | Szczegółowe zalecenia<br>zachowawczo-pielęgnacyjne |
|---|---|---|---|---|---|---|
| 3 | 9 | Sosna pospolita<br><i>Pinus sylvestris</i> L. | 122 | 20,4 | Ubytek wgłębny dziuplasty na<br>wysokości 0,2-0,5 m. Pochylenie<br>drzewa 5°. Podstawa korony na<br>wysokości 14,8 m. | Wykonanie badania tomografem<br>na wys. ubytku wgłębego |

Fot. 9, 10. Sosna nr 9 - wykonanie badania tomografem akustycznym T 1 na poziomie ubytku wgłębnego

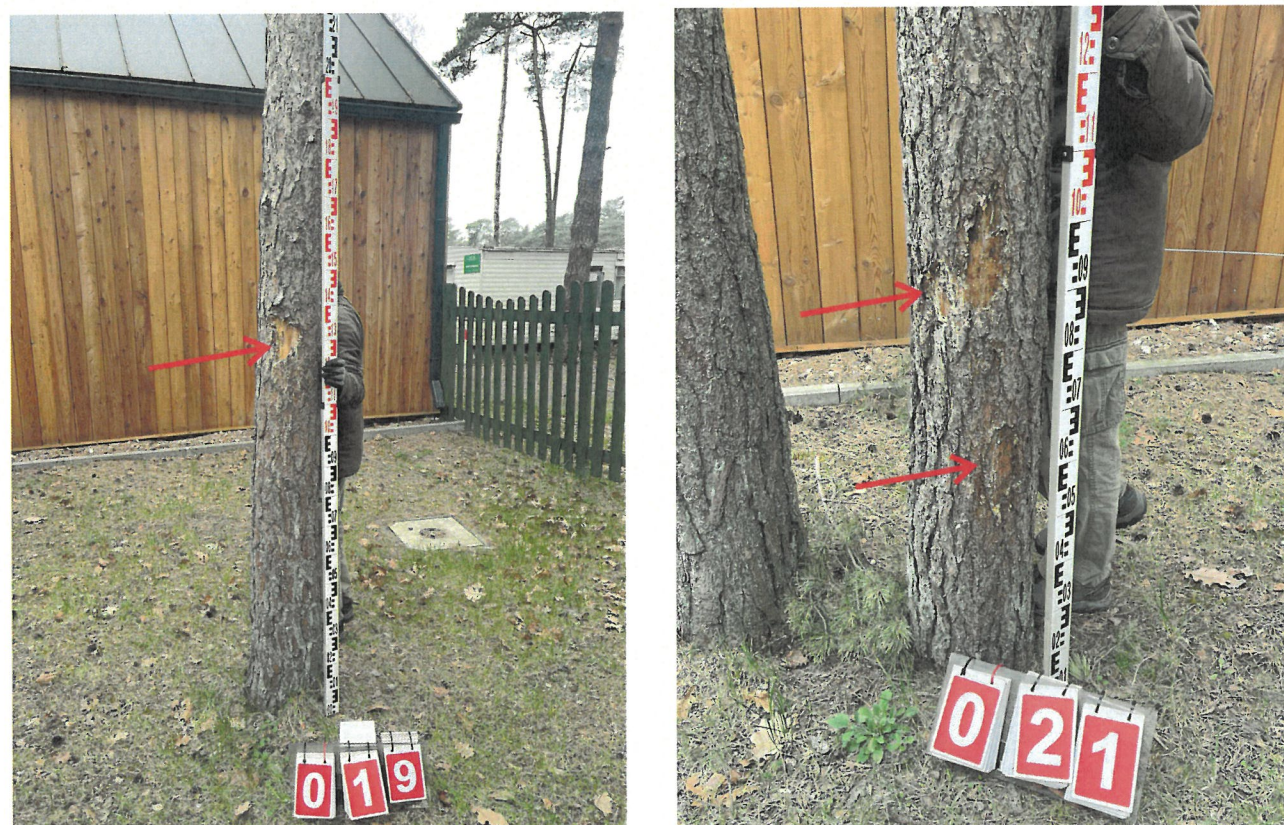
| Lp. | Nr inwent. drzewa | Drzewo<br>nazwa polska<br>nazwa łacińska | Obwód pnia [cm]<br>na wys. 130 cm m<br>n.p.g. | wysokość [m] | UWAGI: pochYLENIE [°], ubytki<br>zewnątrzne (wys. ubytku, cechy wg<br>legendy), posusz konarowy i<br>gałęziowy [%] | Szczegółowe zalecenia<br>zachowawczo-pielęgnacyjne |
|---|---|---|---|---|---|---|
| 4 | 19 | Sosna pospolita<br><i>Pinus sylvestris</i> L. | 75 | 15,5 | Młody okaz rosnący w zwarcu.<br>Świeże uszkodzenie<br>mechaniczne korowiny na wys.<br>1,3 m n.p.g.<br>Posusz gałęziowy 10% (dolne<br>odgałęzienia) | Cięcia sanitarne (całkowite<br>usunięcie posuszu gałęziowego).<br>Pokrycie rany (ubytku<br>powierzchniowego) sztuczną<br>korą, preparat maść ogrodnicza<br>Lac Balsam |
| 5 | 21 | Sosna pospolita<br><i>Pinus sylvestris</i> L. | 73 | 20,9 | Korona wąska, wyniesiona,<br>wyetiolowana. Świeże<br>uszkodzenie mechaniczne<br>korowiny na wys. 0,6 i 1,0 m<br>n.p.g. Rozwidlenie na wysokości<br>13,2 m. | Pokrycie rany (ubytku<br>powierzchniowego) sztuczną<br>korą, preparat maść ogrodnicza<br>Lac Balsam |

Fot. 11, 12. Sosny nr 19 i 21 - zabezpieczenie świeżych ubytków powierzchniowych

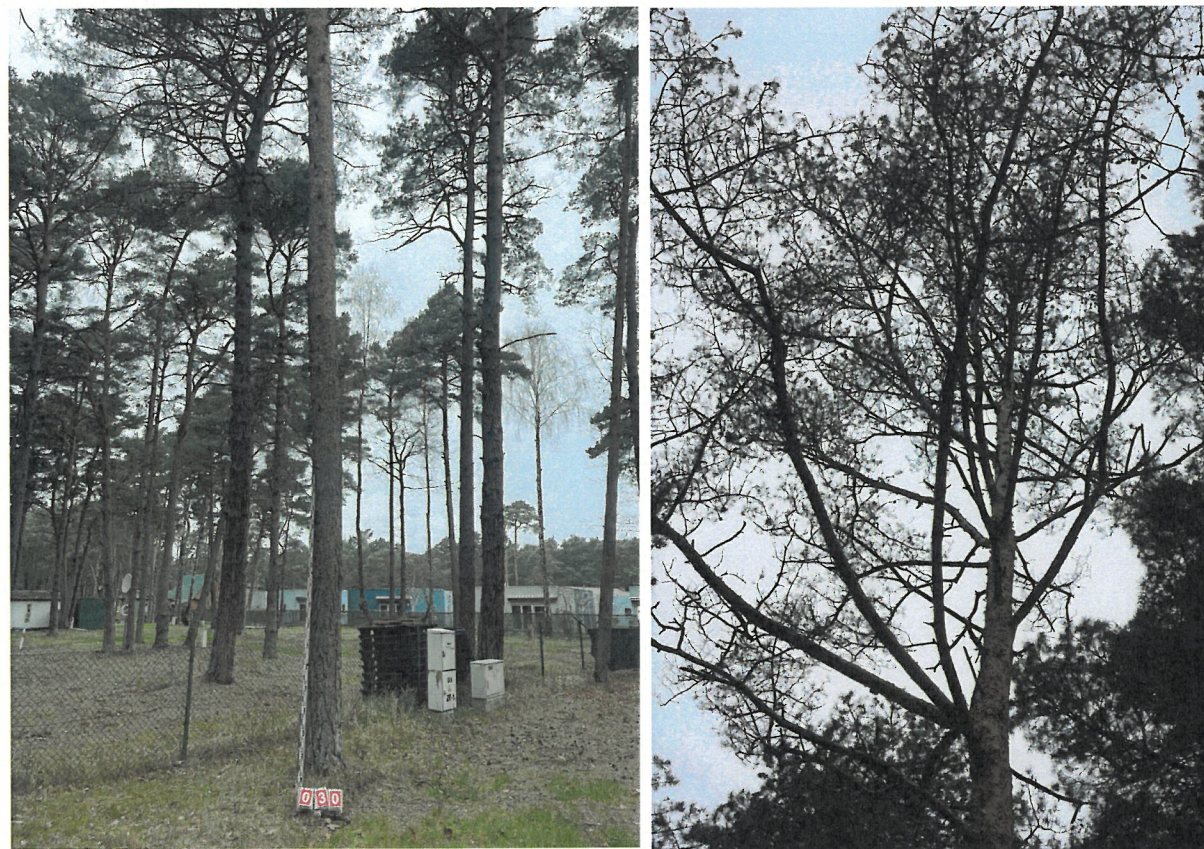
| Lp. | Nr inwent. drzewa | Drzewo<br>nazwa polska<br>nazwa łacińska | Obwód pnia [cm]<br>na wys. 130 cm m<br>n.p.g. | wysokość [m] | UWAGI: pochYLENIE [°], ubytki<br>zewnątrzne (wys. ubytku, cechy wg<br>legendy), posusz konarowy i<br>gałęziowy [%] | Szczegółowe zalecenia<br>zachowawczo-pielęgnacyjne |
|---|---|---|---|---|---|---|
| 7 | 30 | Sosna pospolita<br><i>Pinus sylvestris</i> L. | 129 | 20,2 | Zagęszczenie gruntu (kompresja)<br>przy pni. Podstawa korony na<br>wysokości 11,3 m, korona<br>jednostronna. Posusz gałęziowy<br>20%. | Cięcia sanitarne (całkowite<br>usunięcie posuszu gałęziowego). |

Fot. 13, 14. Sosna nr 30 - cięcia sanitarne w koronie

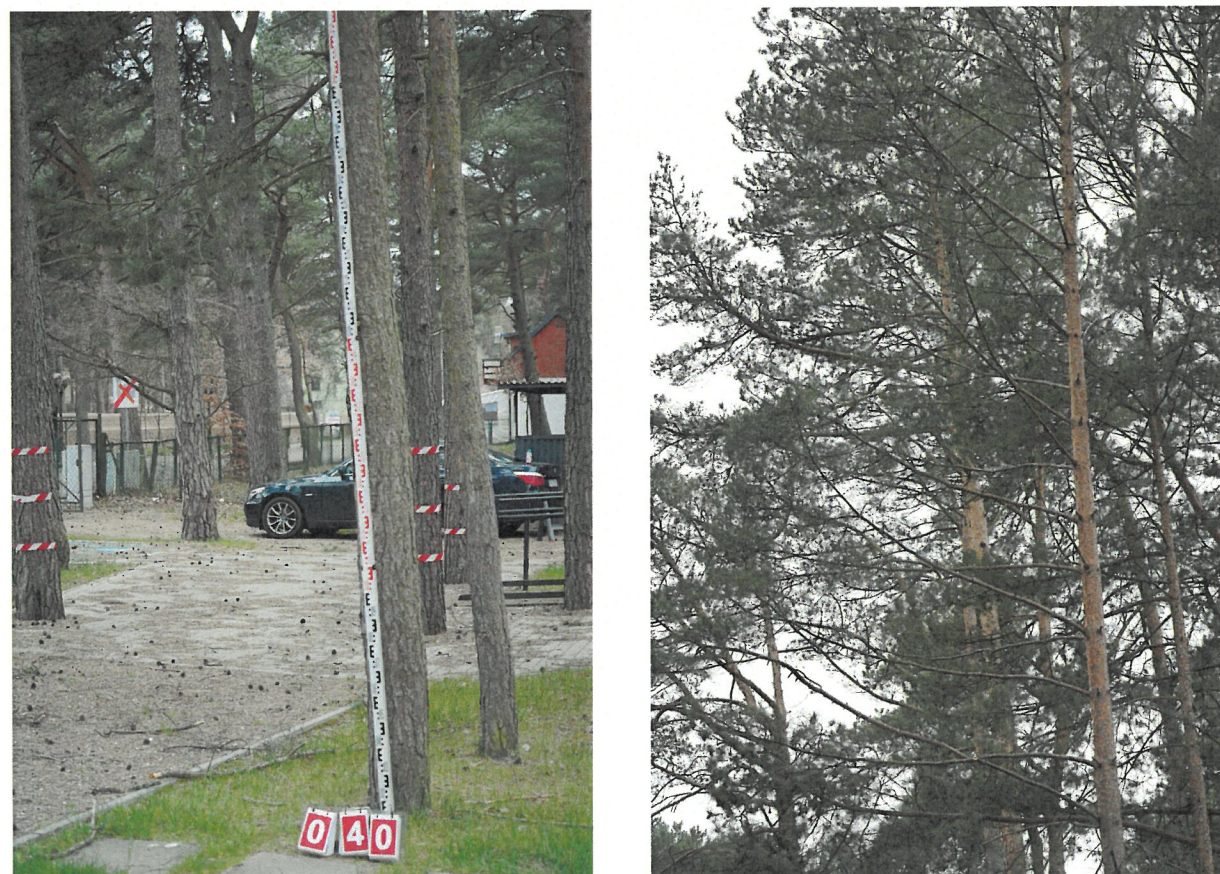
| 1 | 2 | 3 | 4 | 5 | 6 | 7 |
|---|---|---|---|---|---|---|
| 9 | 40 | Sosna pospolita<br><i>Pinus sylvestris</i> L. | 58 | 17,0 | Młody okaz, uszkodzenia mechaniczne na pniu na wysokości 1,1-1,4 m, 2,35-2,45 m, 2,8-3,0 m. Posusz gałęziowy dolny 15% | Cięcia sanitarne (całkowite usunięcie posuszu gałęziowego) |

Fot. 15, 16. Sosna nr 40 - cięcia sanitarne w koronie

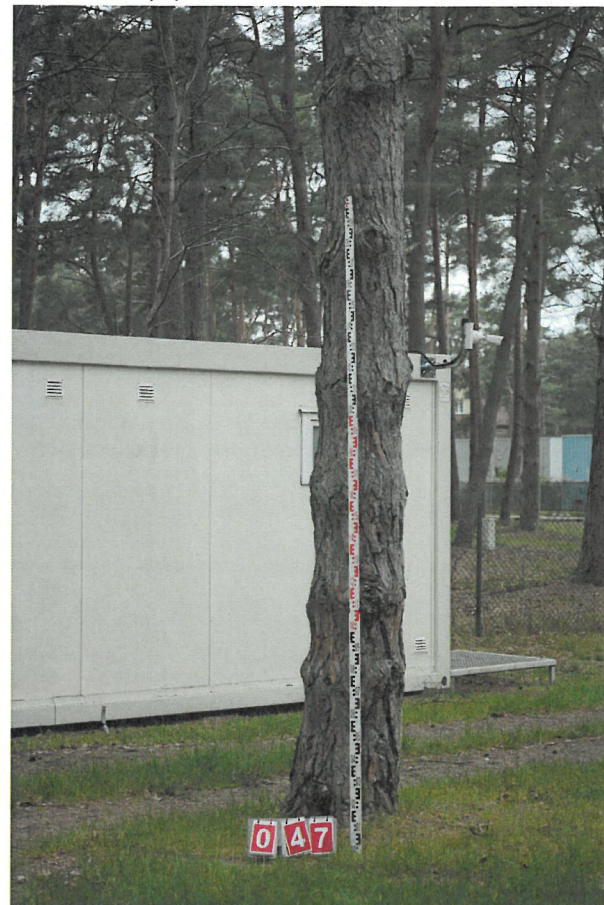
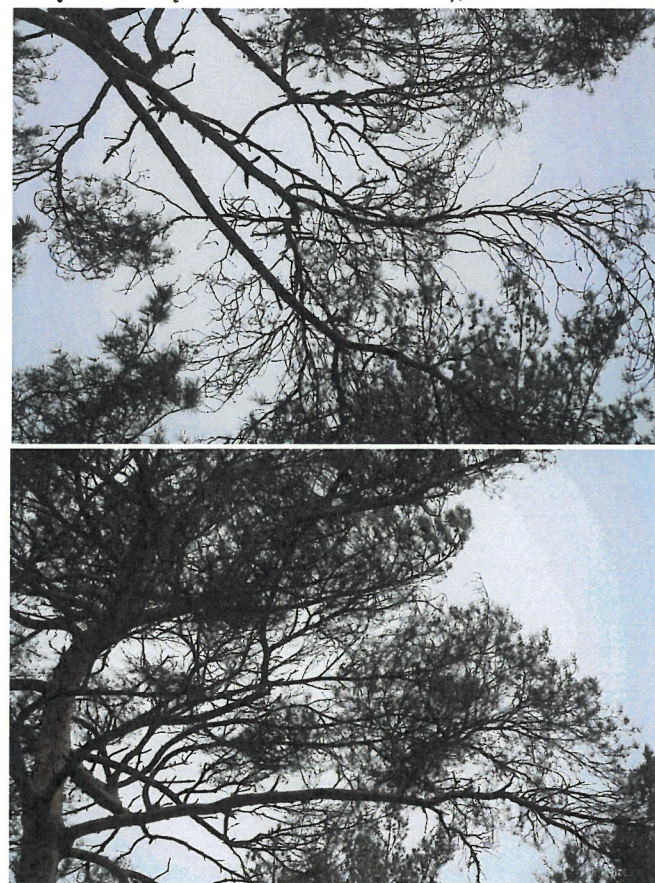
| 1 | 2 | 3 | 4 | 5 | 6 | 7 |
|---|---|---|---|---|---|---|
| 10 | 47 | Sosna pospolita<br><i>Pinus sylvestris</i> L. | 157 | 17 | Pień pofalowany na poziomach dawnych okółków. Podstawa korony na wysokości 12,0 m. Korona wyniesiona. Posusz gałęziowy dolny 20% | Cięcia sanitarne (całkowite usunięcie posuszu gałęziowego) |

Fot. 17-19. Sosna nr 47 - cięcia sanitarne w koronie

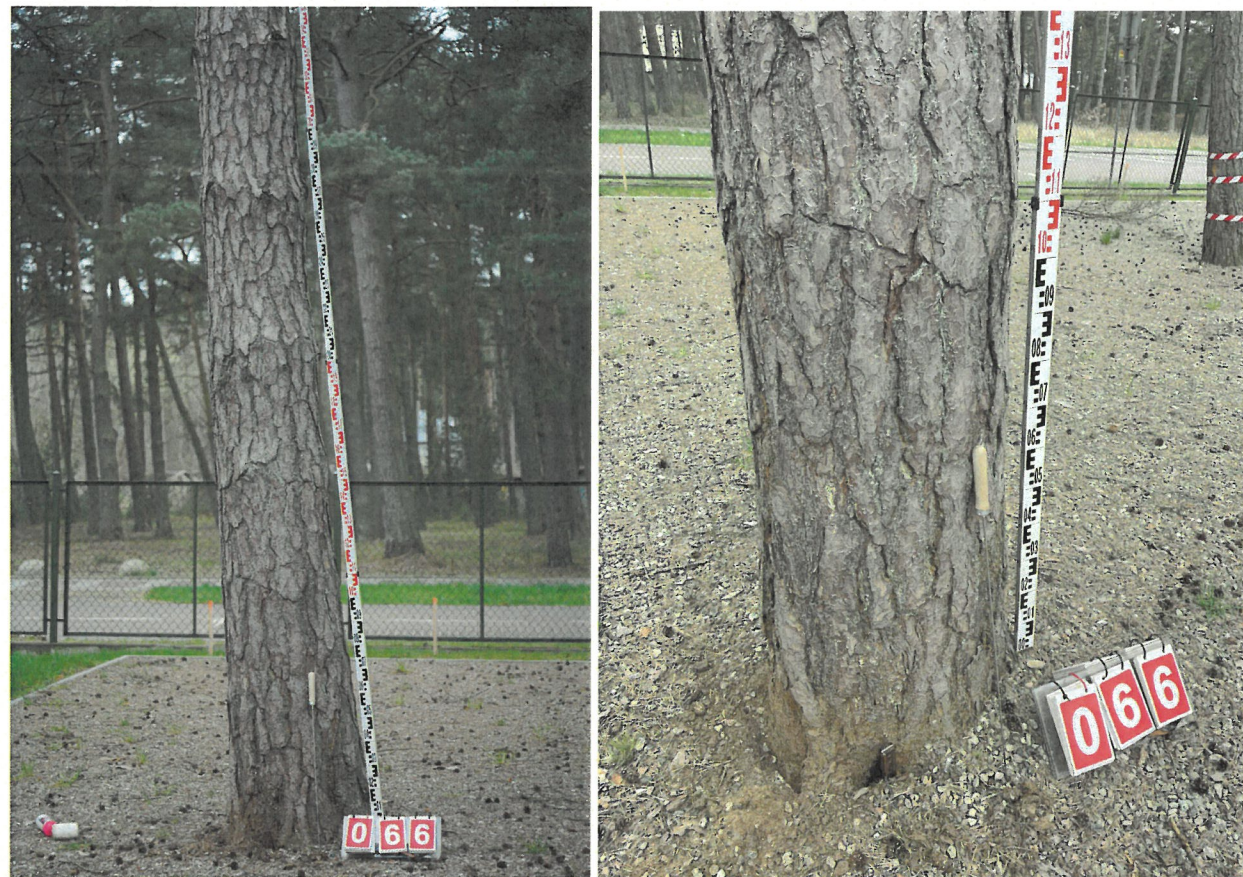
| 1 | 2 | 3 | 4 | 5 | 6 | 7 |
|---|---|---|---|---|---|---|
| 17 | 66 | Sosna pospolita<br><i>Pinus sylvestris</i> L. | 146 | 19,6 | Posusz gałęziowy 10%.<br>Rozwidlenie na wysokości 9,6 m.<br>Ubytek wgłębny od strony<br>północnej w części odziomkowej.<br>Pochylenie drzewa 2°. | Cięcia sanitarne (całkowite<br>usunięcie posuszu gałęziowego).<br>System korzeniowy częściowo<br>przysypyany od strony geokraty<br>parkingowej. Częściowe usunięcie<br>geokraty w odległości min. 0,5 m<br>od powierzchni pnia i odsłonięcie<br>przysypanej szyi korzeniowej |

Fot. 23, 24. Sosna nr 66 wymagająca częściowego usunięcia geokraty i odsłonięcia części odziomkowych pni

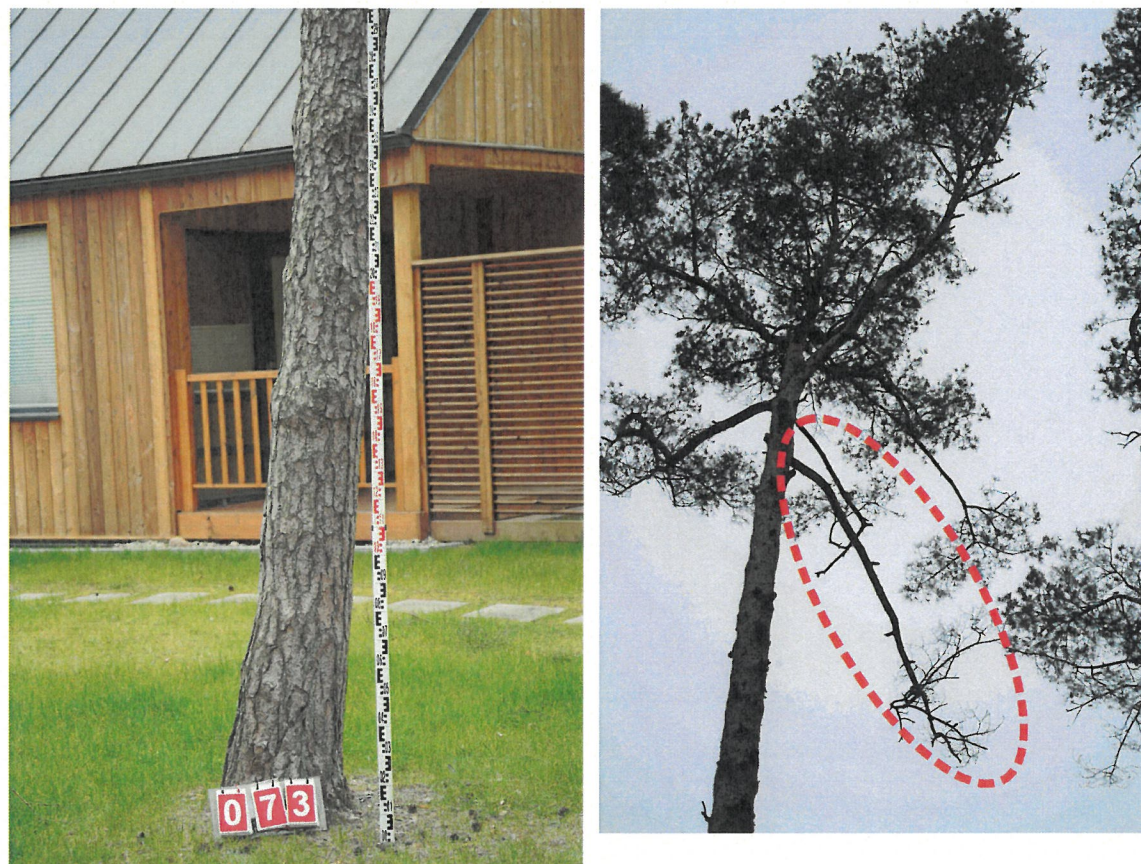
| 1 | 2 | 3 | 4 | 5 | 6 | 7 |
|---|---|---|---|---|---|---|
| 20 | 73 | Sosna pospolita<br><i>Pinus sylvestris</i> L. | 112 | 19,1 | Podstawa korony na wysokości<br>13,5 m. Rozwidlenie na<br>wysokości 13,0 m. Pochylenie<br>drzewa 5°. Posusz 10%. Ubytek<br>powierzchniowy na wysokości<br>0,6-1,0 i 3,7-4,0 m. Uszkodzenia<br>mechaniczne. | Cięcia sanitarne (całkowite<br>usunięcie posuszu gałęziowego –<br>dolnego suchego silnie<br>wydłużonego odgałęzienia). |

Fot. 25, 26. Sosna nr 73 - cięcia sanitarne w koronie - posusz dolny

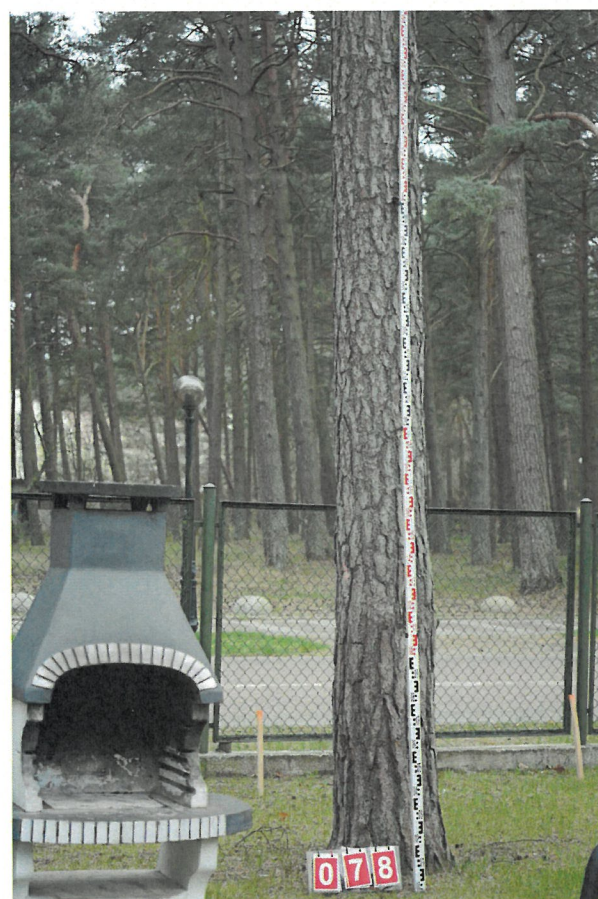
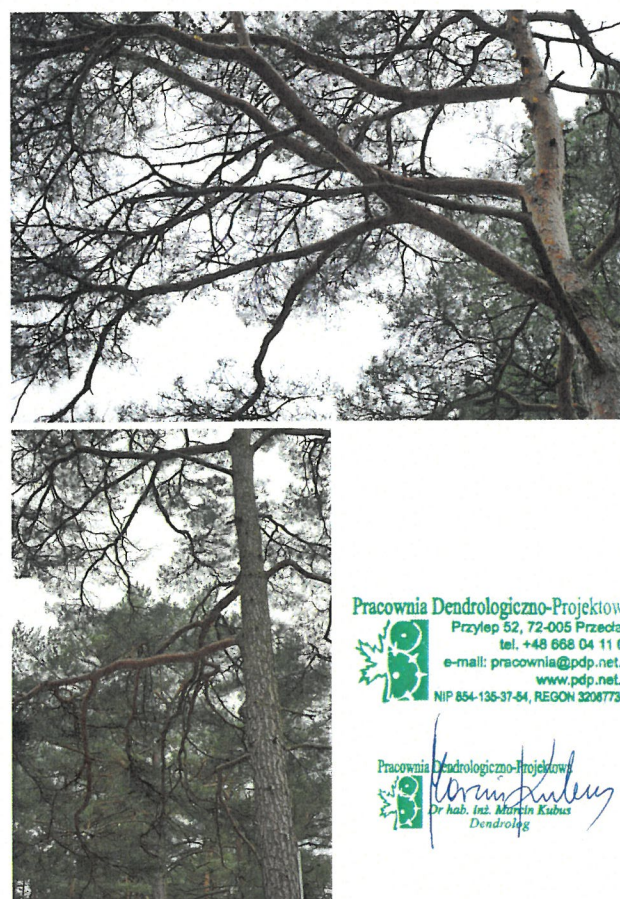
| 1 | 2 | 3 | 4 | 5 | 6 | 7 |
|---|---|---|---|---|---|---|
| 21 | 78 | Sosna pospolita<br><i>Pinus sylvestris</i> L. | 144 | 17,3 | Podstawa korony na wysokości<br>7,2 m. Korona jednostronna.<br>Posusz gałęziowy 20%. Gniazdo<br>na wys. 7,0 m n.p.g. | Cięcia sanitarne (całkowite<br>usunięcie posuszu gałęziowego) |

Fot. 27, 28. Sosna nr 78 - cięcia sanitarne w koronie - posusz dolny

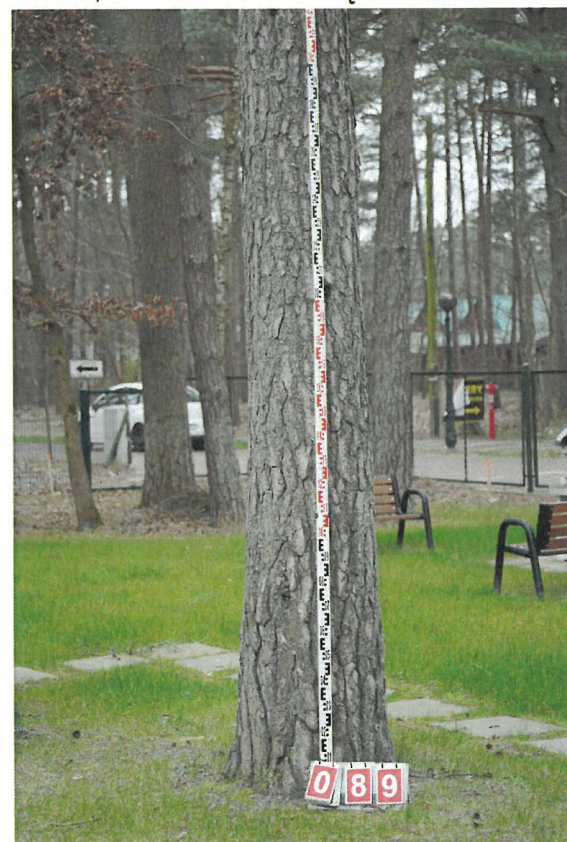
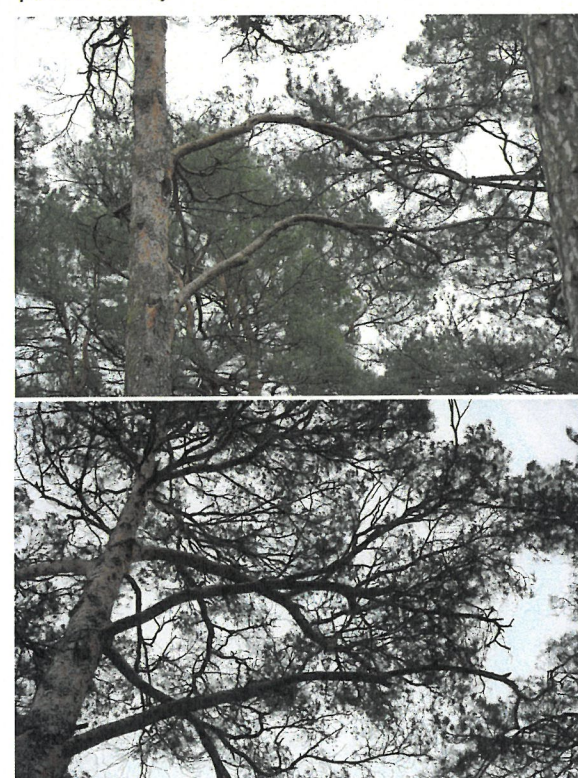
| 1 | 2 | 3 | 4 | 5 | 6 | 7 |
|---|---|---|---|---|---|---|
| 22 | 89 | Sosna pospolita<br><i>Pinus sylvestris</i> L. | 192 | 20,5 | Podstawa korony na wysokości<br>9,3 m. Korona rachityczna.<br>Posusz gałęziowy dolny 15%. | Cięcia sanitarne (całkowite<br>usunięcie posuszu gałęziowego) |

Fot. 29, 30. Sosna nr 89 - cięcia sanitarne w koronie - posusz strukturalny

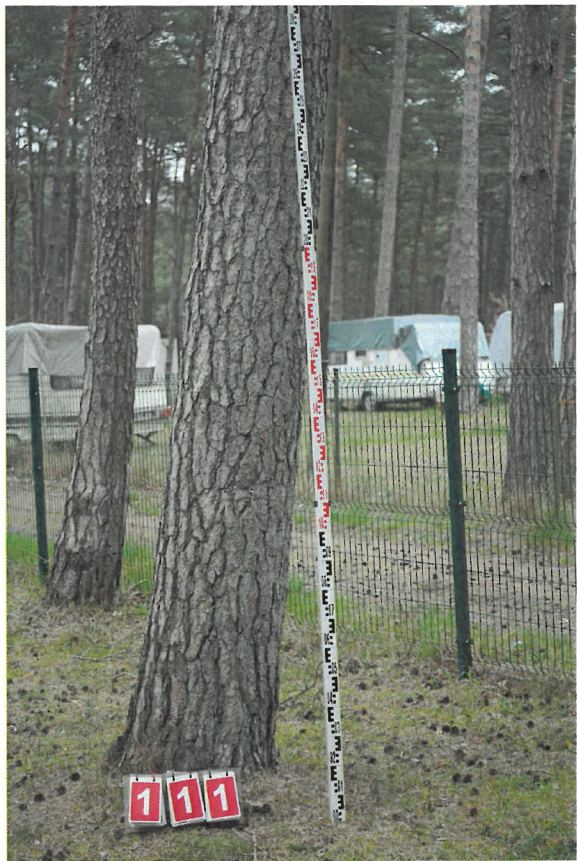
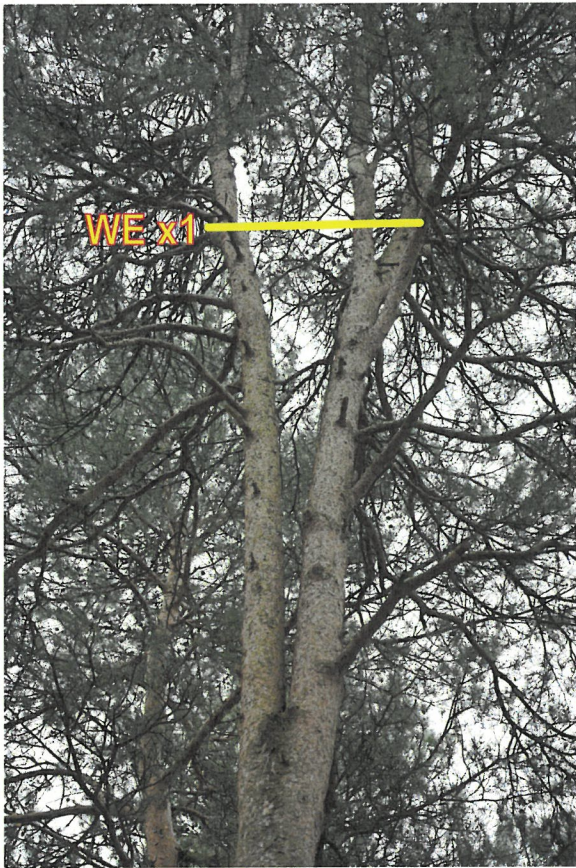
| 1 | 2 | 3 | 4 | 5 | 6 | 7 |
|---|---|---|---|---|---|---|
| 23 | 111 | Sosna pospolita<br><i>Pinus sylvestris</i> L. | 151 | 22 | Rozwidlenie na dwa przewodniki<br>na wysokości 13,5 m, świeca.<br>Posusz gałęziowy 5-7%. | Cięcia sanitarne (całkowite<br>usunięcie posuszu gałęziowego),<br>montaż pojedynczego wiązania<br>elastycznego o wytrzymałości<br>systemu 4t na wys. ok. 17,5 m |

Fot. 31, 32. Sosna nr 111 - cięcia sanitarne i montaż wiązania elastycznego (dynamicznego) WEx1

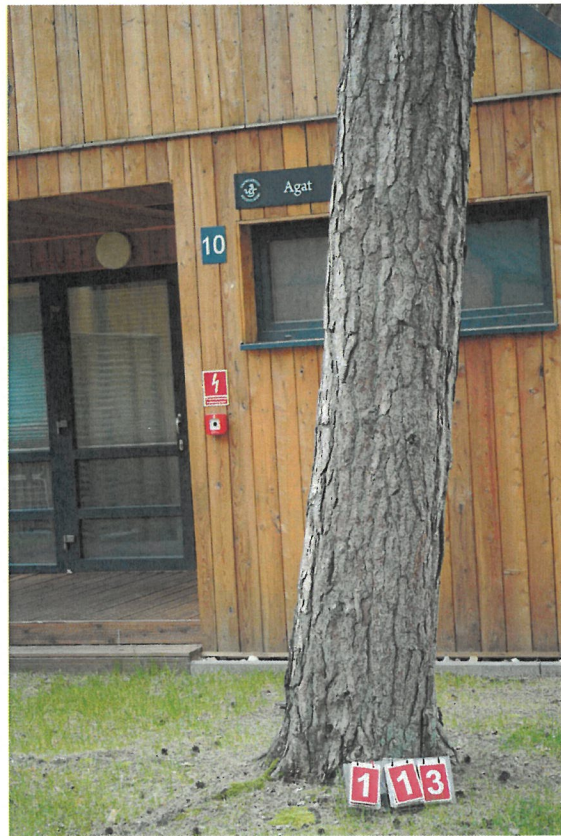
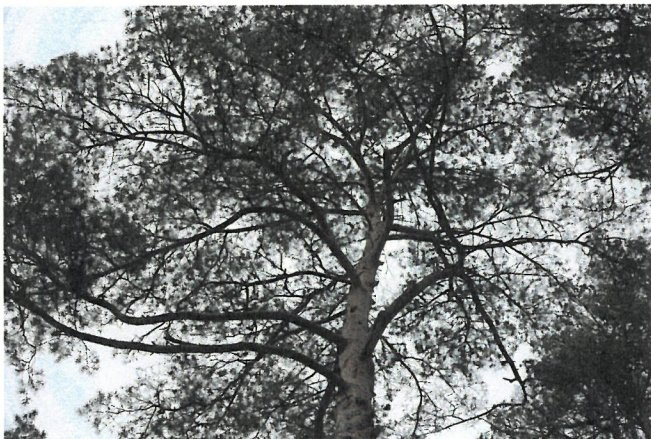
| 1 | 2 | 3 | 4 | 5 | 6 | 7 |
|---|---|---|---|---|---|---|
| 24 | 113 | Sosna pospolita<br><i>Pinus sylvestris</i> L. | 164 | 21 | Podstawa korony na wysokości<br>13,7 m. Posusz gałęziowy dolny<br>20%. Zawieszone, złamane<br>konary w koronie drzew.<br>Wypłycone korzenie z<br>uszkodzeniami mechanicznymi. | Cięcia sanitarne (całkowite<br>usunięcie posuszu gałęziowego), |

Fot. 33, 34. Sosna nr 113 - cięcia sanitarne
