# PROTOKÓŁ

## KONTROLI OKRESOWEJ OBIEKTU INŻYNIERSKIEGO

| Rodzaj obiektu: | <i>MOST DROGOWY</i> |
| Rodzaj i nazwa przeszkody: | <i>NYSA ŁUŻYCKA</i> |

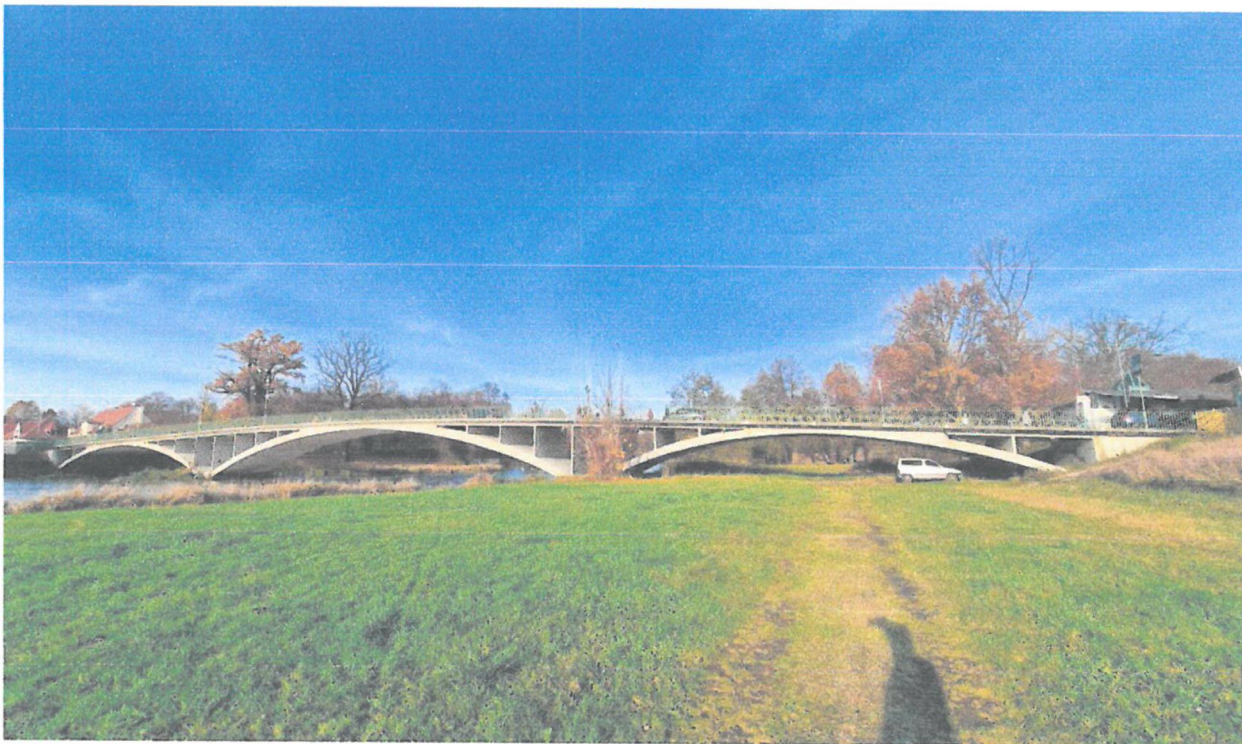
Fot. 1. *Widok mostu od strony wody górnej*

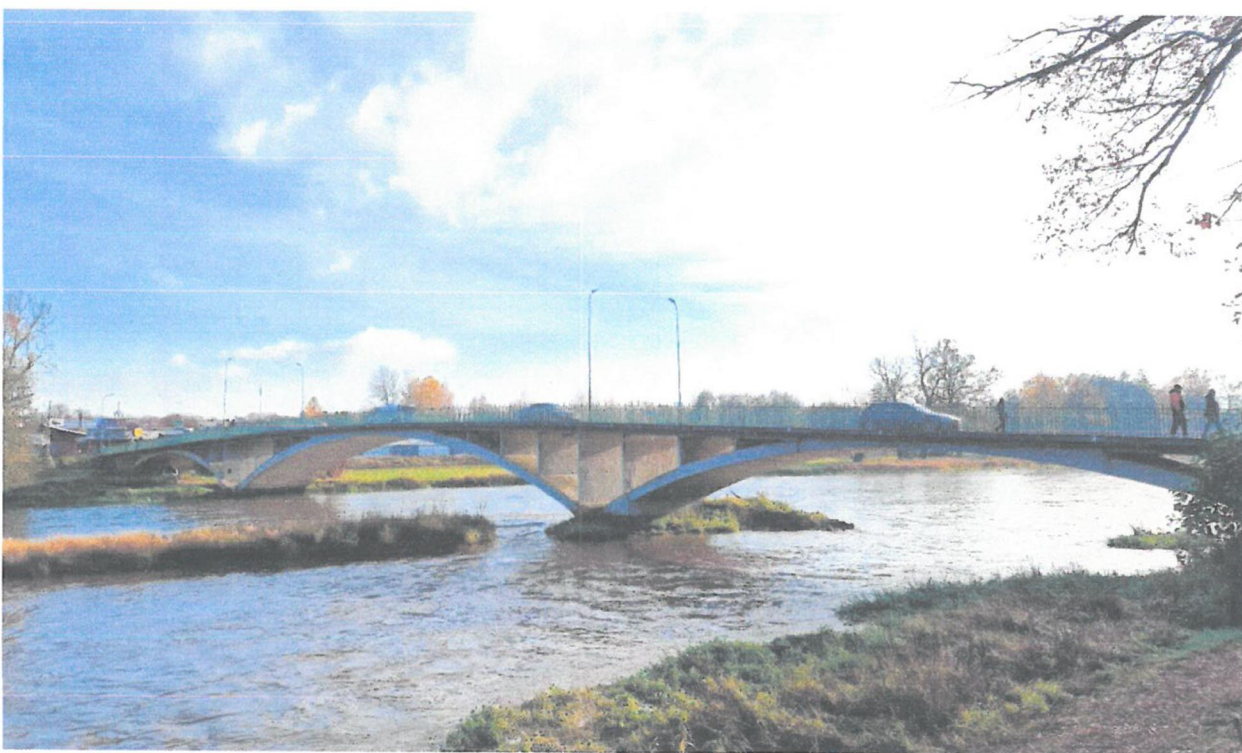
Fot. 2. *Widok mostu od strony wody dolnej*

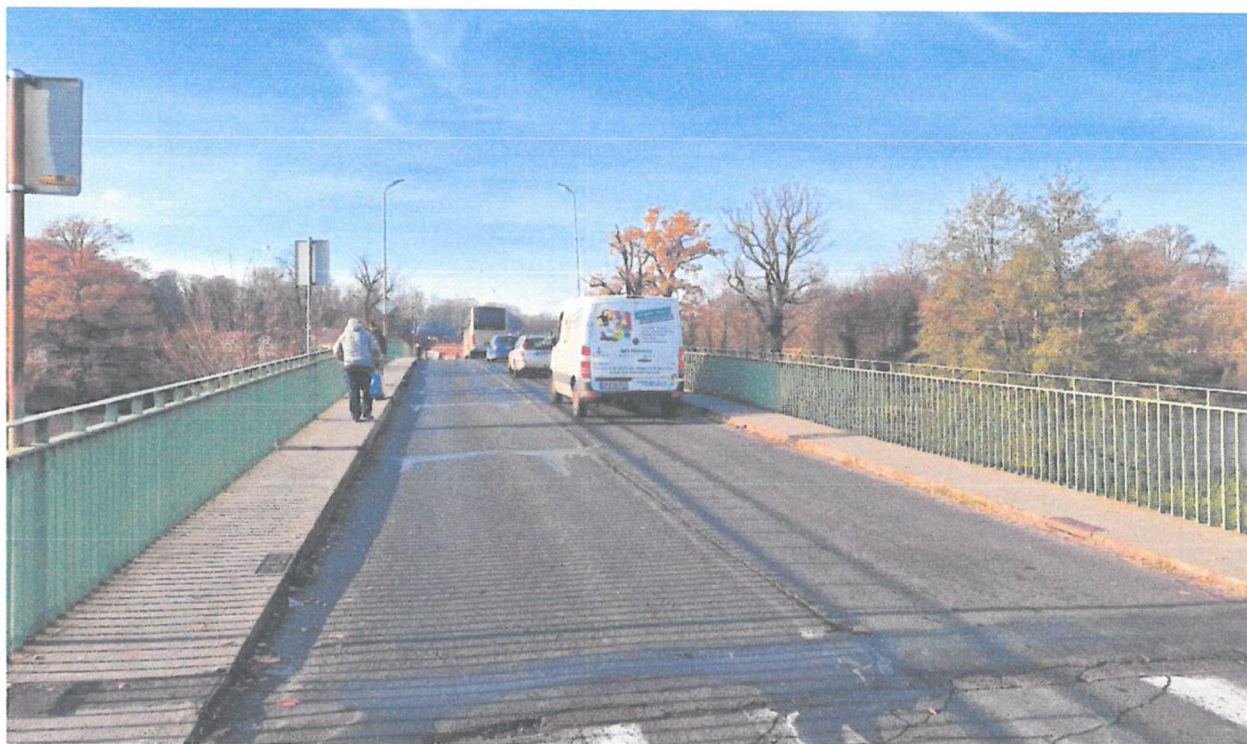
Fot. 3. *Widok dojazdu do obiektu od strony prawego brzegu*

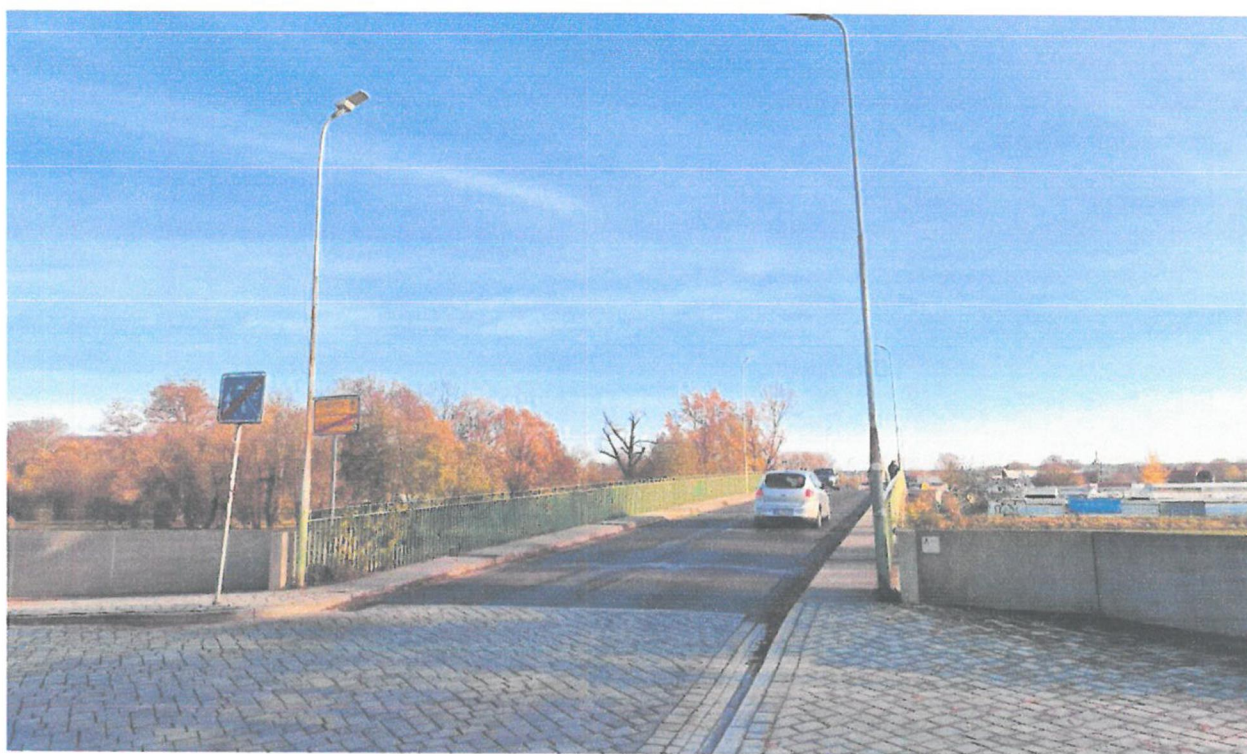
Fot. 4. *Widok dojazdu do obiektu od strony lewego brzegu*

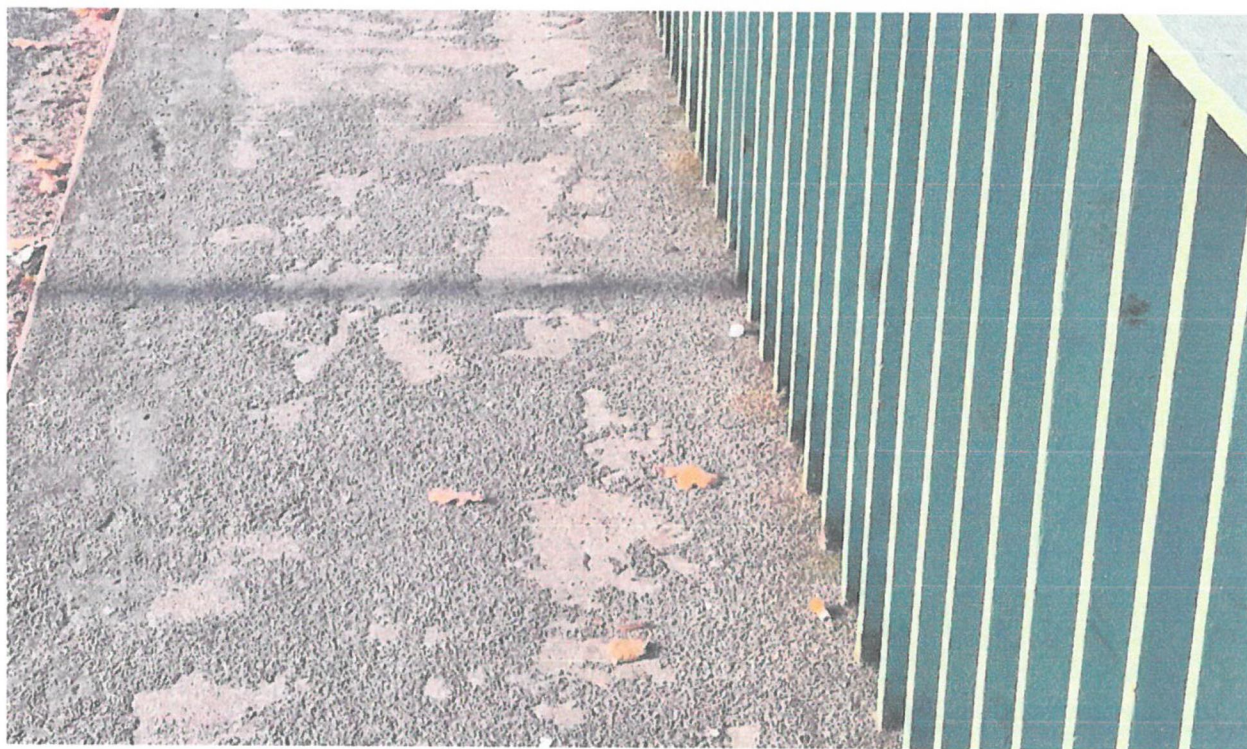
Fot. 5. *Zanieczyszczenia betonu i wegetacja roślin na kapie, pęknięcia i ubytki nawierzchni chodnika*  
- błędy wykonawcze, brak prac utrzymaniowych

| Lp. | Rodzaj zalecenia | Tryb / Data wykonania |
|---|---|---|
| 4. | Usunięcie roślinności na skarpach, uzupełnienie ubytków gruntu, profilacja, oczyszczenie i naprawa sztywnych umocnień. | 1 |

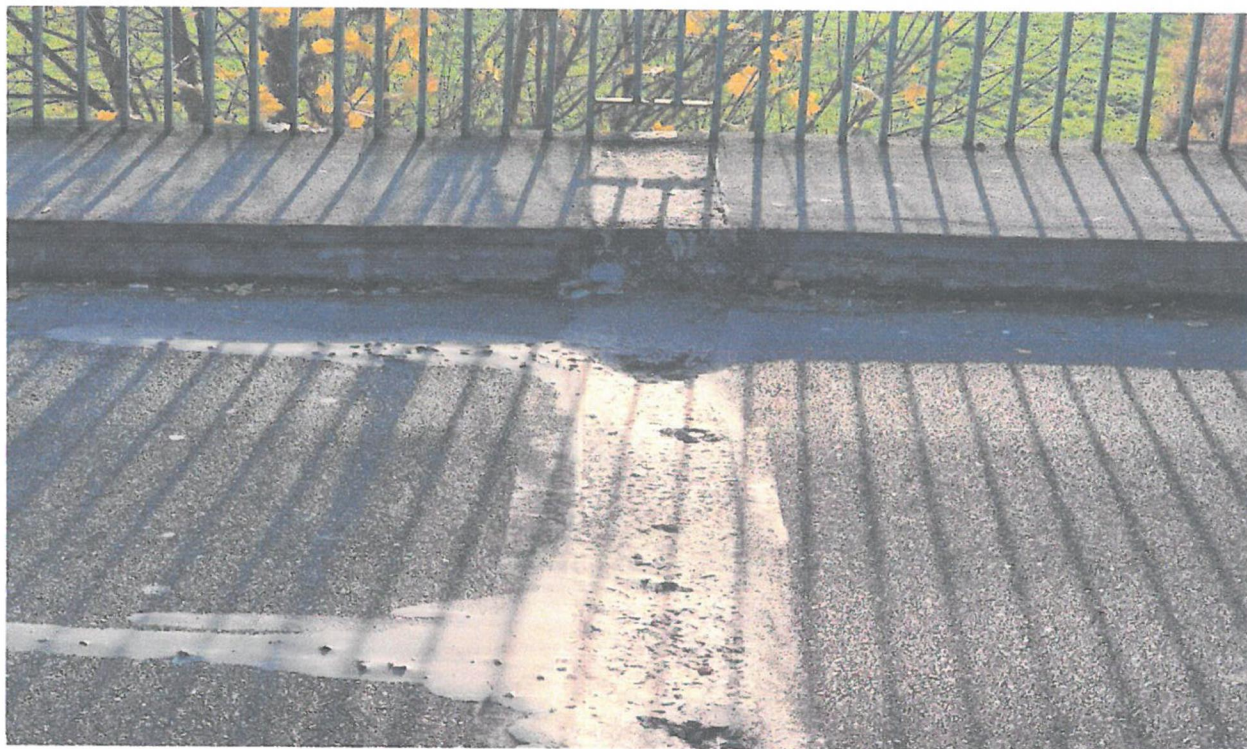
Fot. 6. *Bardzo duże deformacje i ubytki dylatacji w obrębie jezdni i chodnika,*  
- błędy wykonawcze, niedostateczne prace utrzymaniowe, wyeksploatowanie elementu

| Lp. | Rodzaj zalecenia | Tryb / Data wykonania |
|---|---|---|
| 1. | Wymiana 16szt. dylatacji bitumicznych na obiekcie. | A |

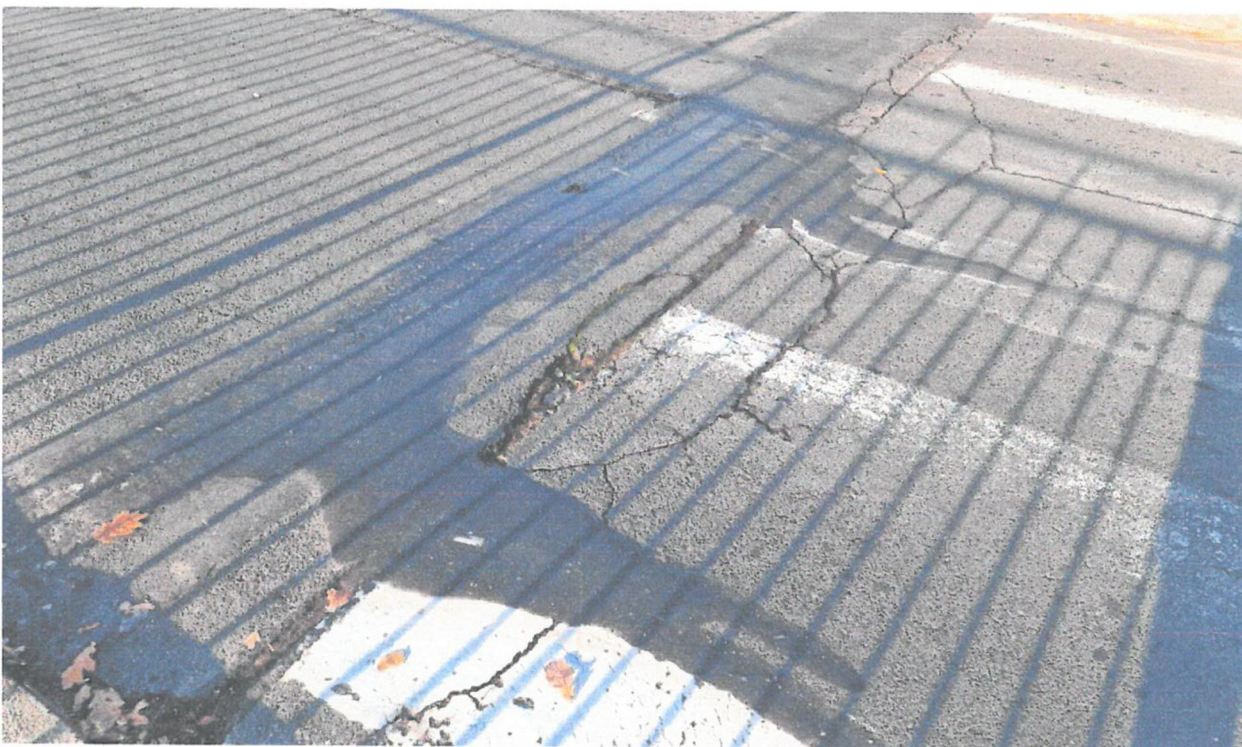
Fot. 7. *Spękania siatkowe nawierzchni w obrębie dylatacji, nieszczelność przekrycia bitumicznego, deformacje asfaltu i zastoiska wody na obiekcie*

– niedostateczne prace utrzymaniowe i naprawcze, błędy wykonawcze

| Lp. | Rodzaj zalecenia | Tryb / Data wykonania |
|---|---|---|
| 5. | Reprofilacja nawierzchni w zakresie kolein | A |
| 6. | Naprawa izolacji w obrębie sączków i dylatacji | 1 |

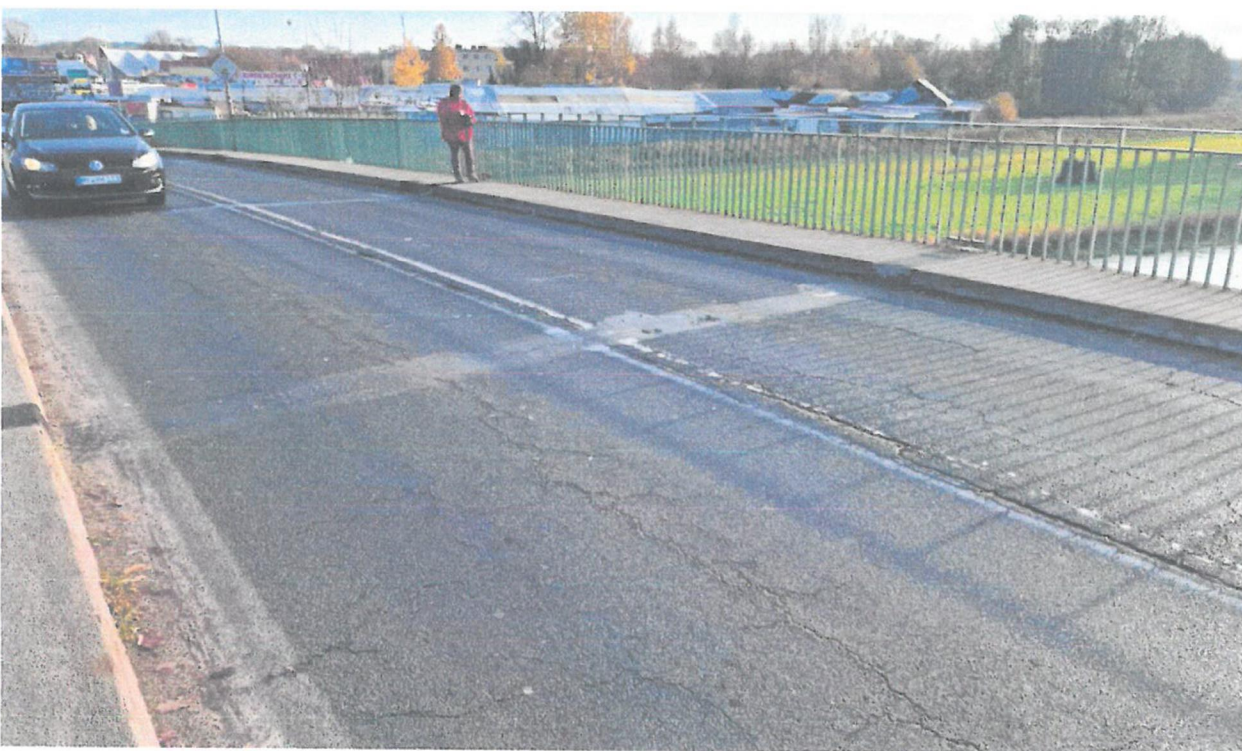
Fot. 8. *Spękania siatkowe nawierzchni na obiekcie, nieszczelność przekrycia bitumicznego, deformacje i zanieczyszczenia asfaltu na obiekcie*

– niedostateczne prace utrzymaniowe i naprawcze, błędy wykonawcze

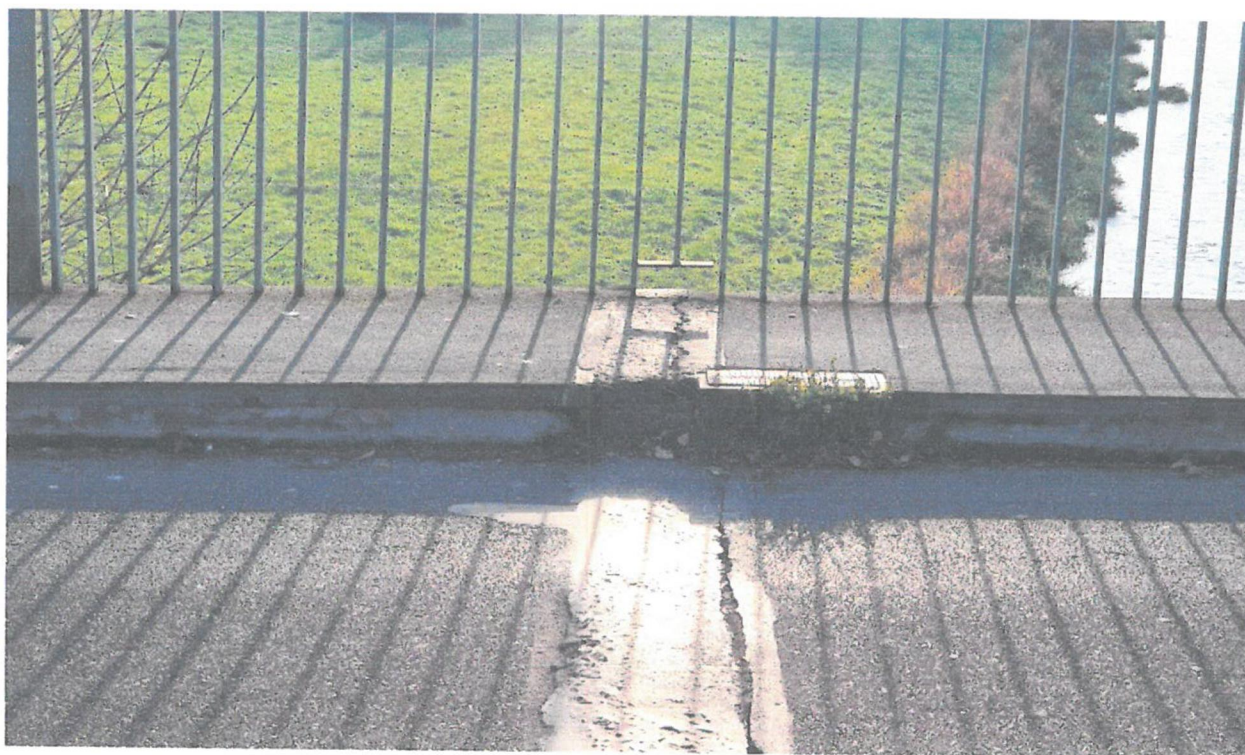
Fot. 9. *Bardzo duże deformacje i ubytki dylatacji w obrębie jezdni i chodnika, całkowita niedrożność wpustu odwodnienia i wegetująca w nim roślinność,*  
– błędy wykonawcze, niedostateczne prace utrzymaniowe, wyeksploatowanie elementu

| Lp. | Rodzaj zalecenia | Tryb / Data wykonania |
|---|---|---|
| 2. | Oczyszczenie z osadów mineralno-organicznych elementów odwodnienia. | A |

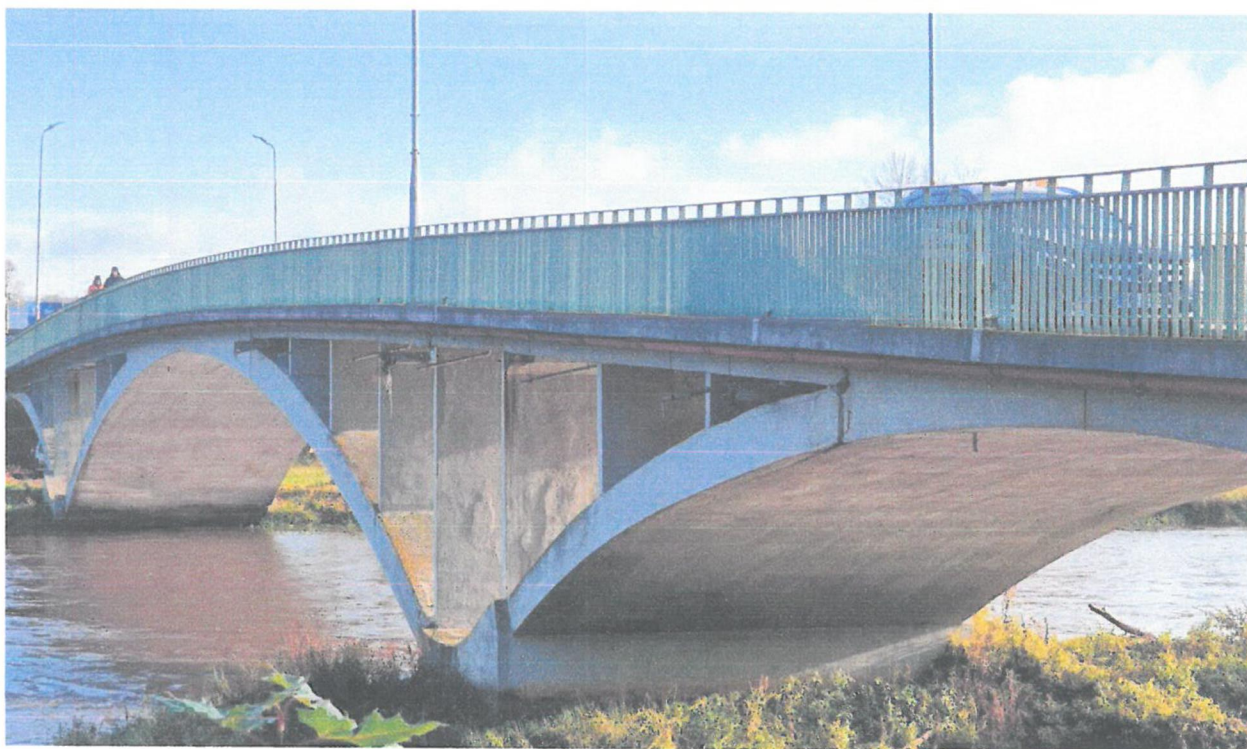
Fot. 11. *Zanieczyszczenia gzymsów i elementów konstrukcji oraz zanieczyszczenia i roślinność w obrębie filara nurtowego*

– brak prac naprawczych i utrzymaniowych,

| Lp. | Rodzaj zalecenia | Tryb / Data wykonania |
|---|---|---|
| 8. | Usunięcie zanieczyszczeń z filara nurtowego | 1 |

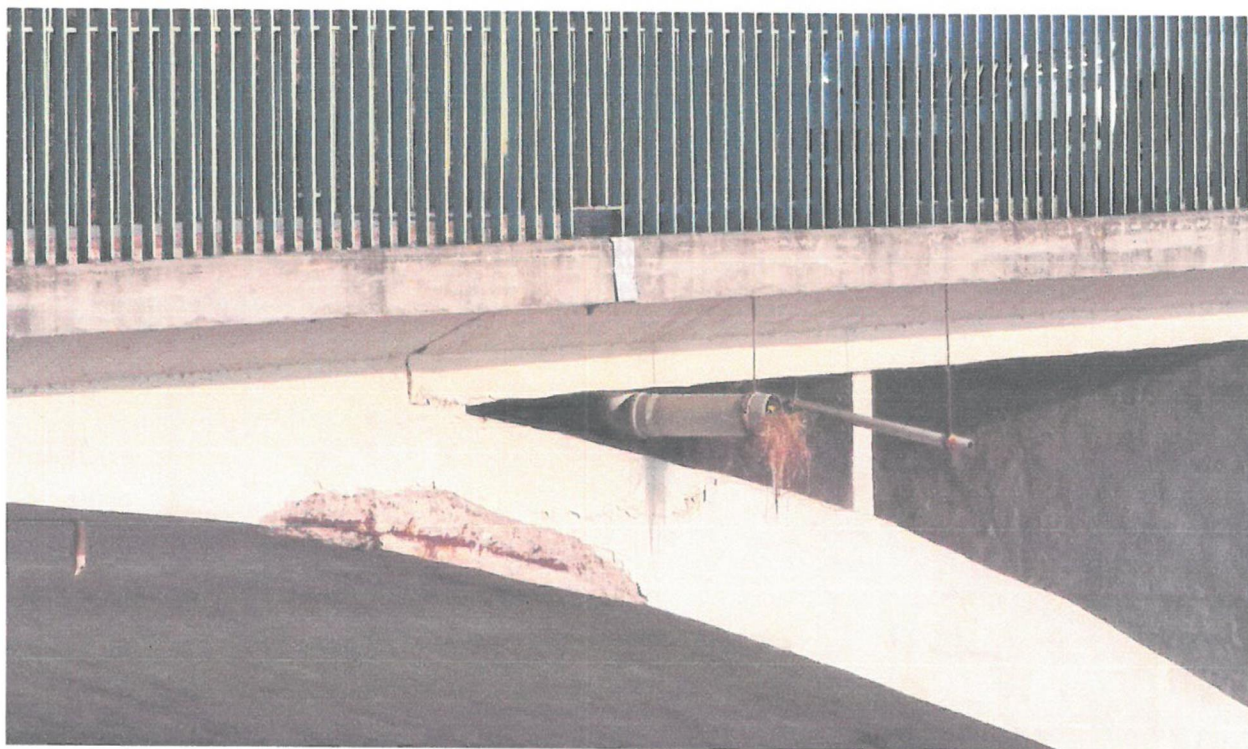
Fot. 13. *Ubytki otuliny i korozja zbrojenia łuku, całkowicie niedrożne odwodnienie obiektu  
– brak prac naprawczych i utrzymaniowych, erozja materiału*

| Lp. | Rodzaj zalecenia | Tryb / Data wykonania |
|---|---|---|
| 3. | Uzupełnienie ubytków betonu otuliny elementów żelbetowych masami PCC.<br>Zabezpieczenie zarysowań konstrukcji żelbetowych | 1 |

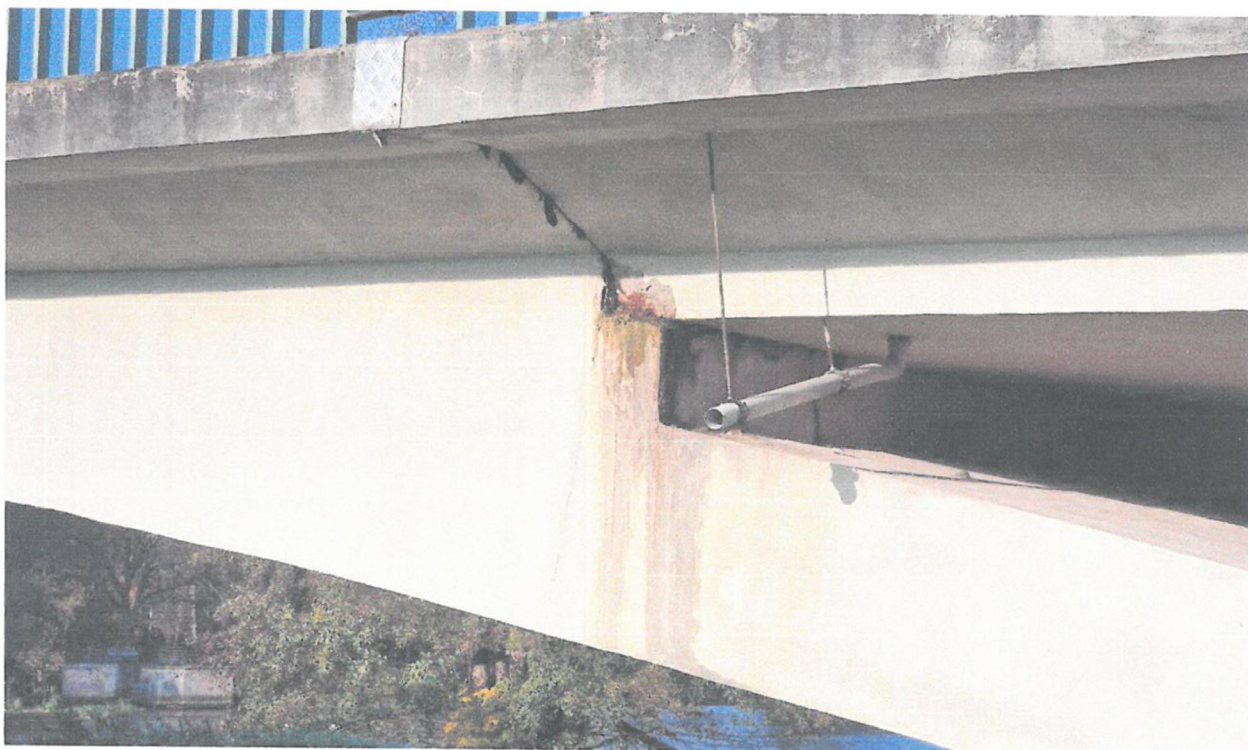
Fot. 14. *Nieszczelność dylatacji i zacieki w strefie oparc przęseł zawieszonych, widoczna korozja  
betonu i jego ubytki  
– brak prac naprawczych, degradacja materiału, błędy wykonawcze,*

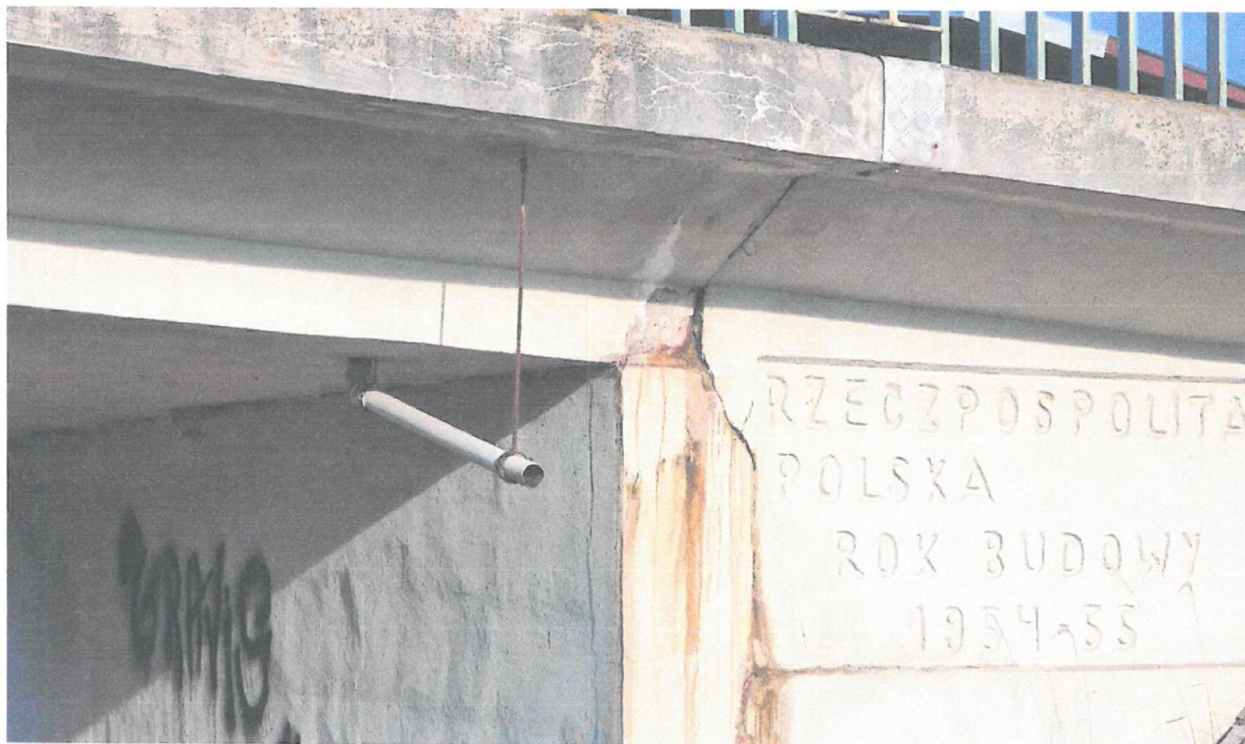
Fot. 15. *Nieszczelność dylatacji i zacieki w strefie oparcie przęseł na przyczółkach, widoczna korozja betonu i jego ubytki*

*– brak prac naprawczych, degradacja materiału, błędy wykonawcze,*

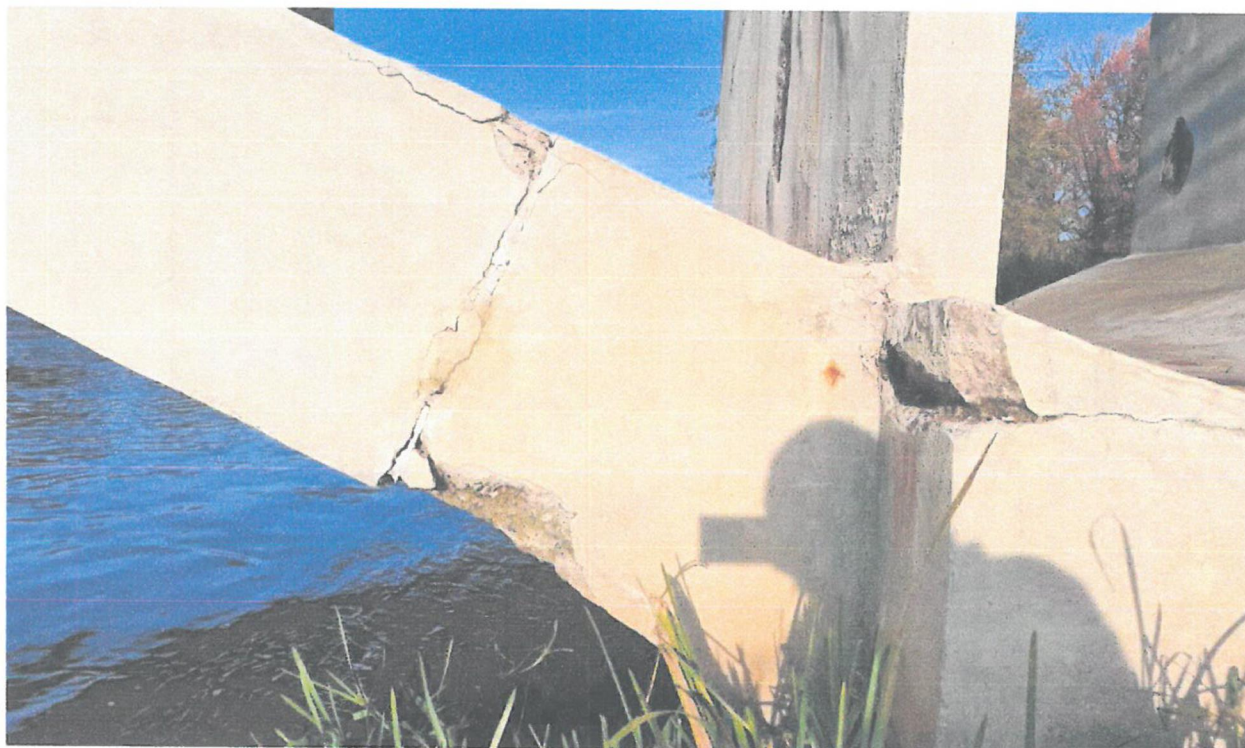
Fot. 16. *Widoczna korozja betonu i jego ubytki w wezglowiu łuku oraz w korpusie podpory*

*– brak prac naprawczych, degradacja materiału, błędy wykonawcze,*

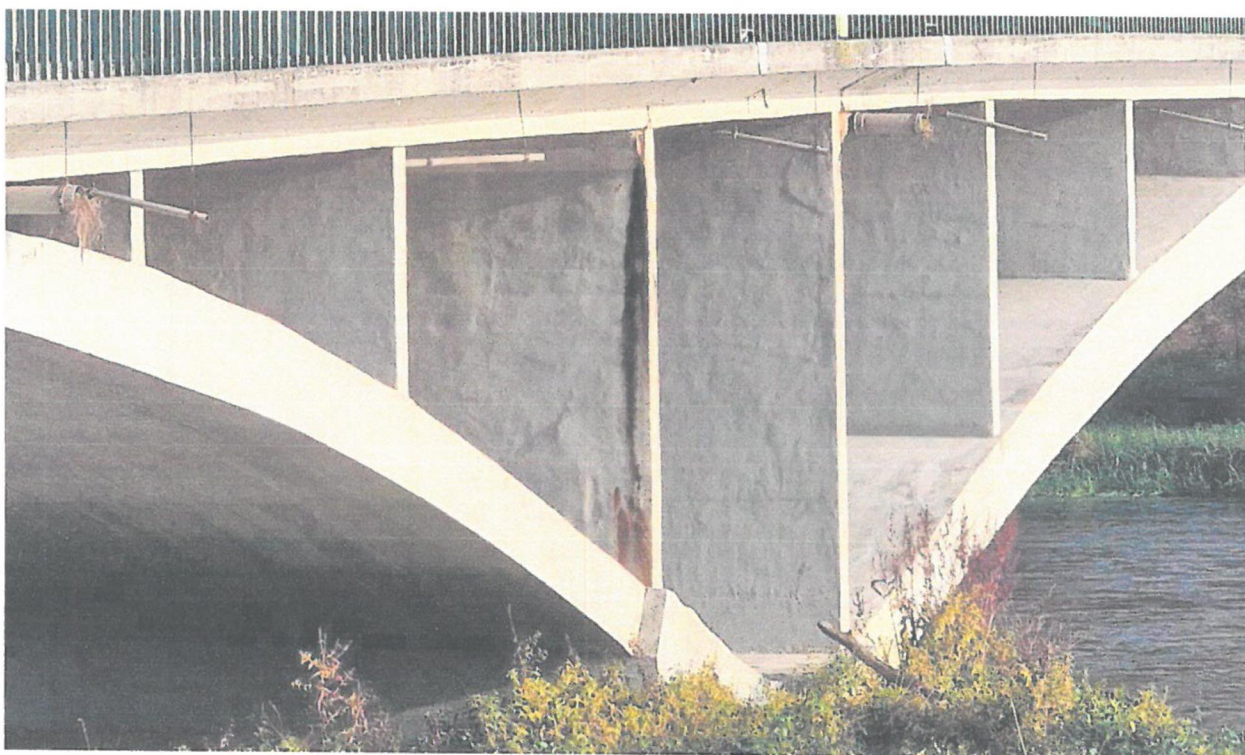
Fot. 18. Nieszczelność dylatacji i zacieki w strefie oparc przęseł zawieszonych, widoczne zacieki na konstrukcji słupków wsporczych

– brak prac naprawczych, degradacja materiału, błędy wykonawcze

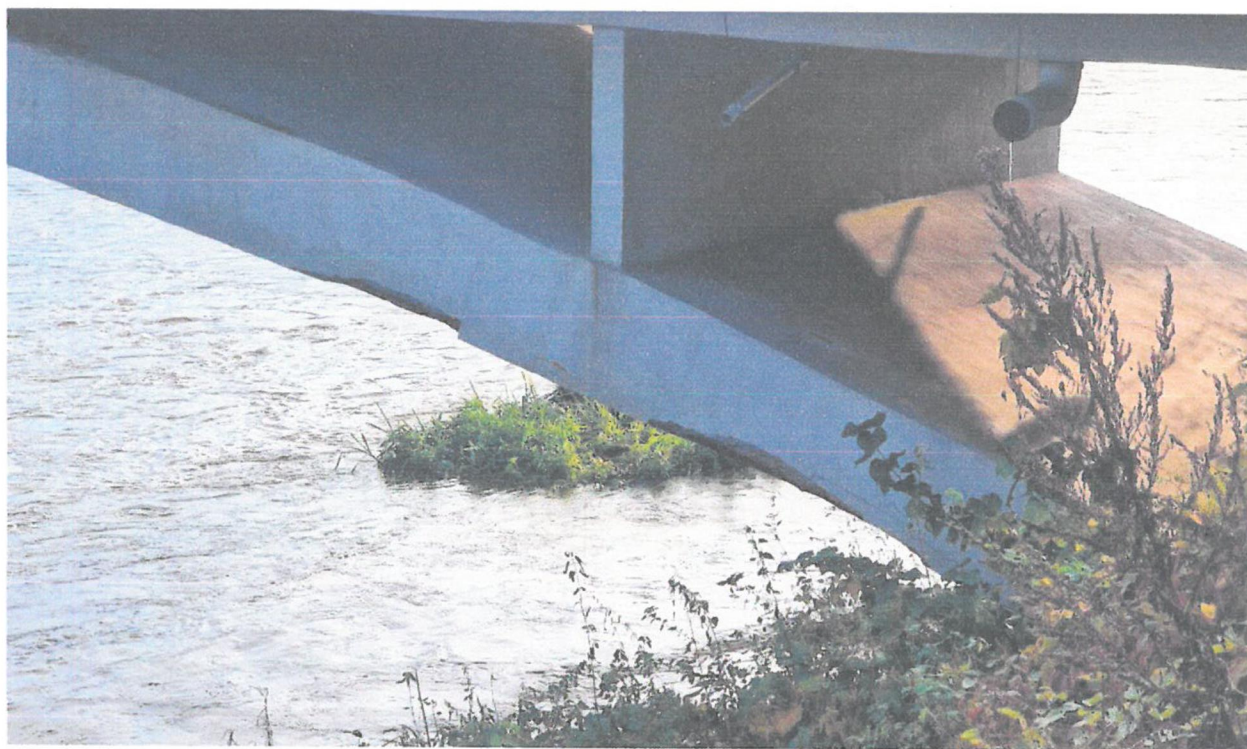
**Fot. 19.** *Odpadające otynkowanie łuku oraz ubytki otuliny betonu z korozją zbrojenia – brak prac naprawczych i utrzymaniowych, brak prac naprawczych, degradacja materiału,*

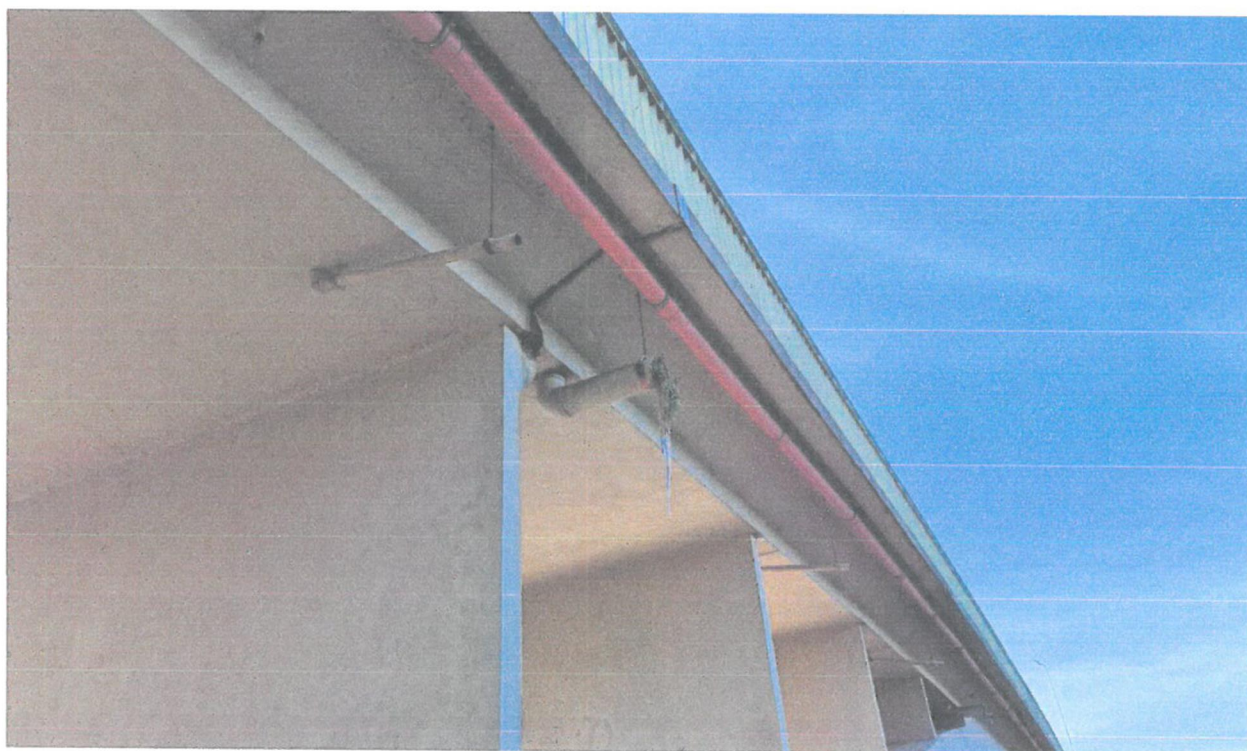
**Fot. 20.** *Niedrożne odwodnienie obiektu, groźne zamarzanie wody w elementach odwodnienia – brak prac naprawczych i utrzymaniowych, erozja materiału,*

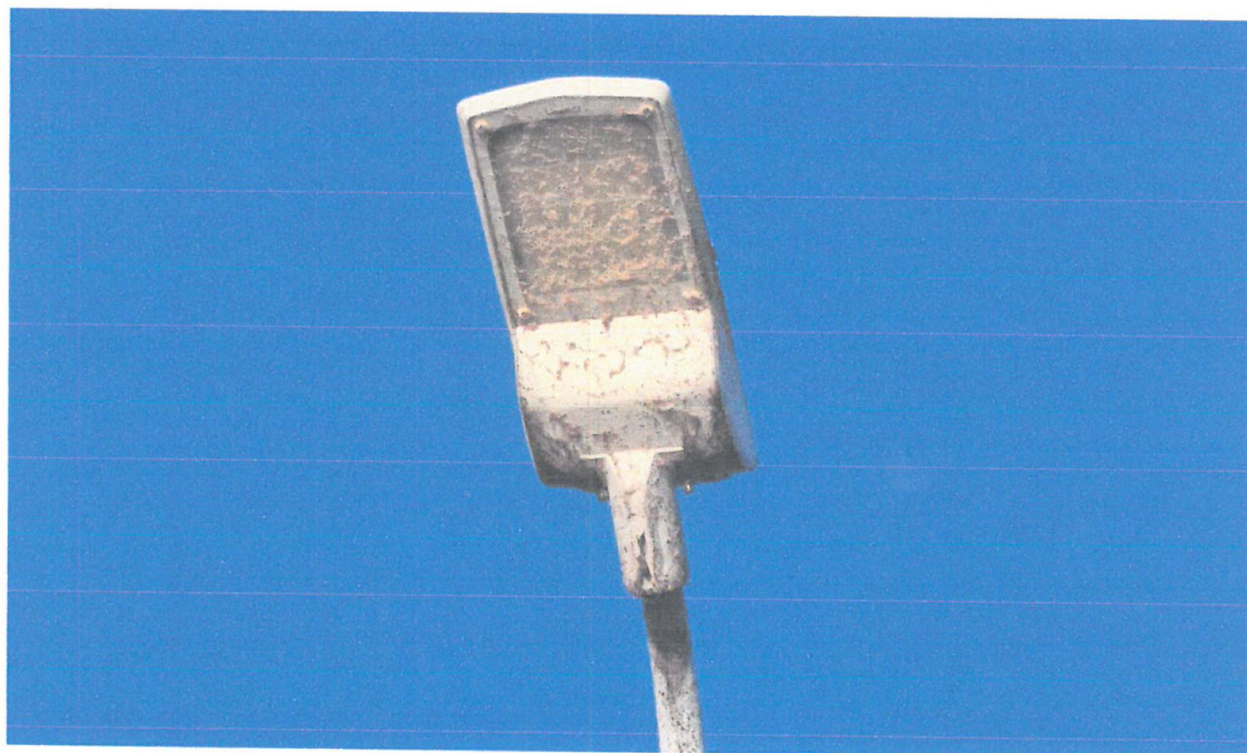
Fot. 22. *Znaczne zanieczyszczenia latarni oświetlenia, korozja słupów latarni*

– brak prac utrzymaniowych,

| Lp. | Rodzaj zalecenia | Tryb / Data wykonania |
|---|---|---|
| 9. | Oczyszczenie latarni oraz naprawa zabezpieczenia antykorozyjnego balustrad i słupów oświetlenia | 2 |
