ZDP KŁODZKO

## KARTA REMONTOWA ZDARZENIA DROGOWEGO

**Lokalizacja i opis zdarzenia :** Droga Powiatowa nr 3145D Wojciechowice

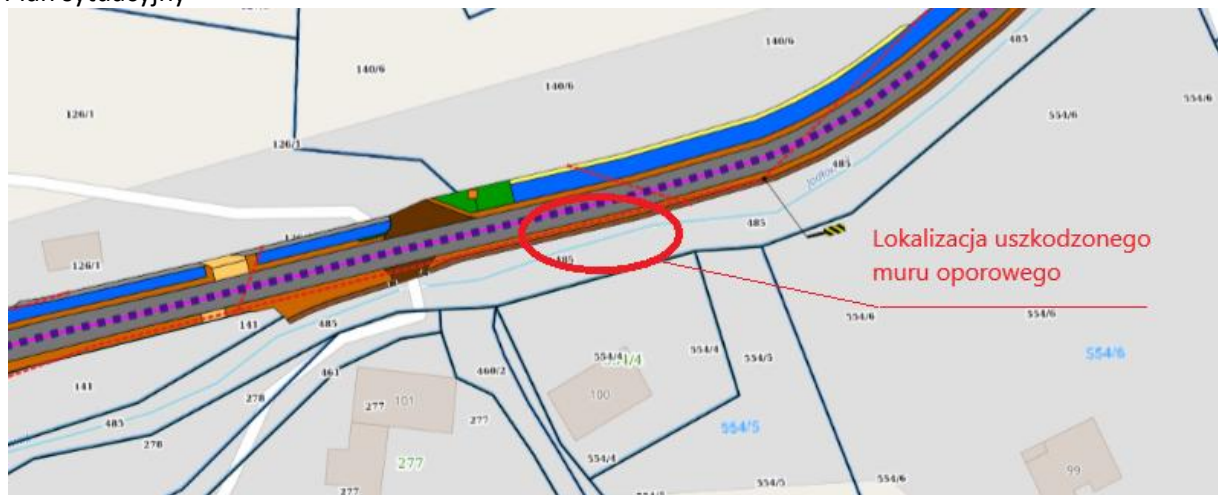
Plan sytuacyjny

Uszkodzone podczas powodzi z września 2024r mury oporowe wraz ubytkiem w korpusie drogowym w 11+200 km. Do naprawy uzupełnienie fragmentu muru oporowego 14m oraz uzupełnienie (wymiana) fragmentu muru oporowego istniejącego który ma podmyty fundament i nadaje się do przebudowy 8m, uzupełnienie korpusu drogowego .

1. Roboty ziemne – wykop pod fundament muru –  $0,5 \times 0,5 \times 22 = 5,5 \text{ m}^3$ ;
2. Wykonanie betonowego fundamentu pod mur oporowy  $= 5,5 \text{ m}^3$  ;
3. Odbudowa muru oporowego kamiennego grub.  $0,5 \text{ m}$  –  $22 \times 1,2 \text{ m} = 26,4 \text{ m}^2$
4. Uzupełnienie korpusu drogi materiałem kamiennym –  $22 \times 0,4 \times 1,2 \text{ m} = 10,56 \text{ m}^3$
