KARTA REMONTOWA ZDARZENIA DROGOWEGO

Lokalizacja i opis zdarzenia : Droga Powiatowa nr 3356D JUGÓW

OBWÓD DROGOWY NR 3 W NOWEJ RUDZIE

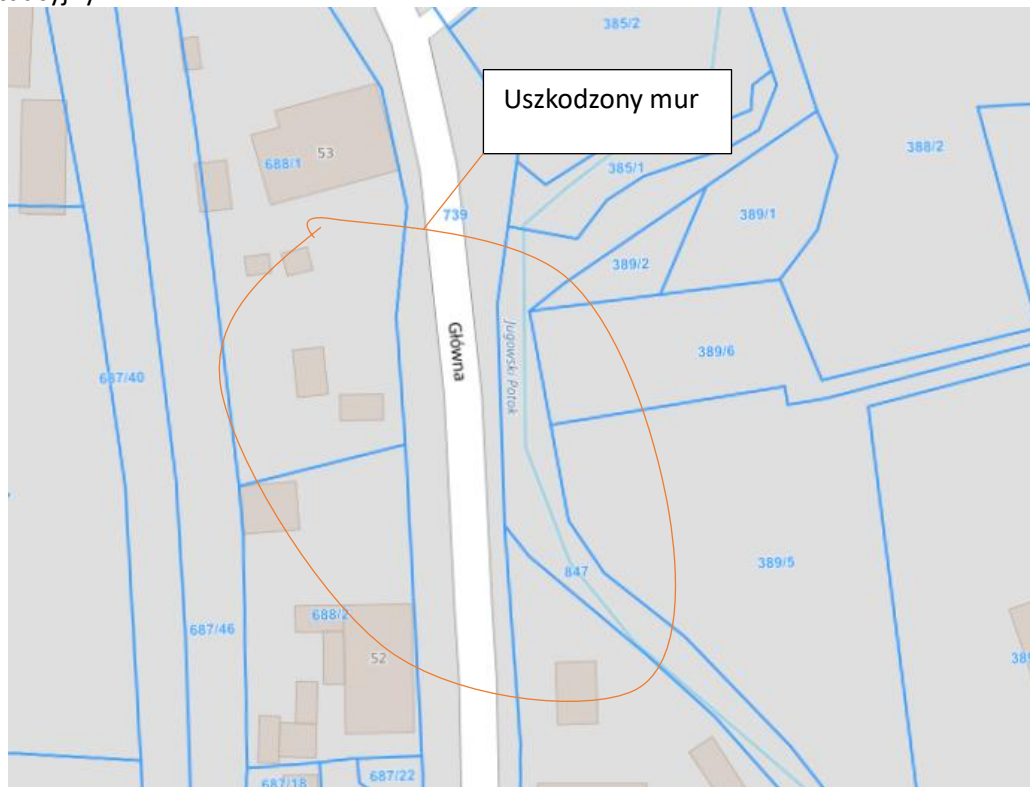
Plan sytuacyjny

Uszkodzone podczas powodzi z września 2024r mury oporowe wraz ubytkiem w korpusie drogowym KM 13+400. Do naprawy i uzupełnienia mur oporowy , uzupełnienie korpusu drogowego .

1. Roboty ziemne – wykop pod fundament muru – $35 \times 1,8 \times 0,7 = 44,1 \text{ m}^3$;
2. Wykonanie betonowego fundamentu pod mur oporowy – $35 \times 0,8 \times 0,5 = 14 \text{ m}^3$;
3. Odbudowa muru oporowego kamiennego grub. – $35 \times 1,8 \times 0,6 = 37,8 \text{ m}^3$
4. Uzupełnienie korpusu drogi materiałem kamiennym – $35 \times 0,3 \times 1,8 = 18,90 \text{ m}^3$
5. Montaż barier ochronnych L=38m
