KARTA REMONTOWA ZDARZENIA DROGOWEGO

Lokalizacja i opis zdarzenia : Droga Powiatowa nr 3315D LUDWIKOWICE

OBWÓD DROGOWY NR 3 W NOWEJ RUDZIE

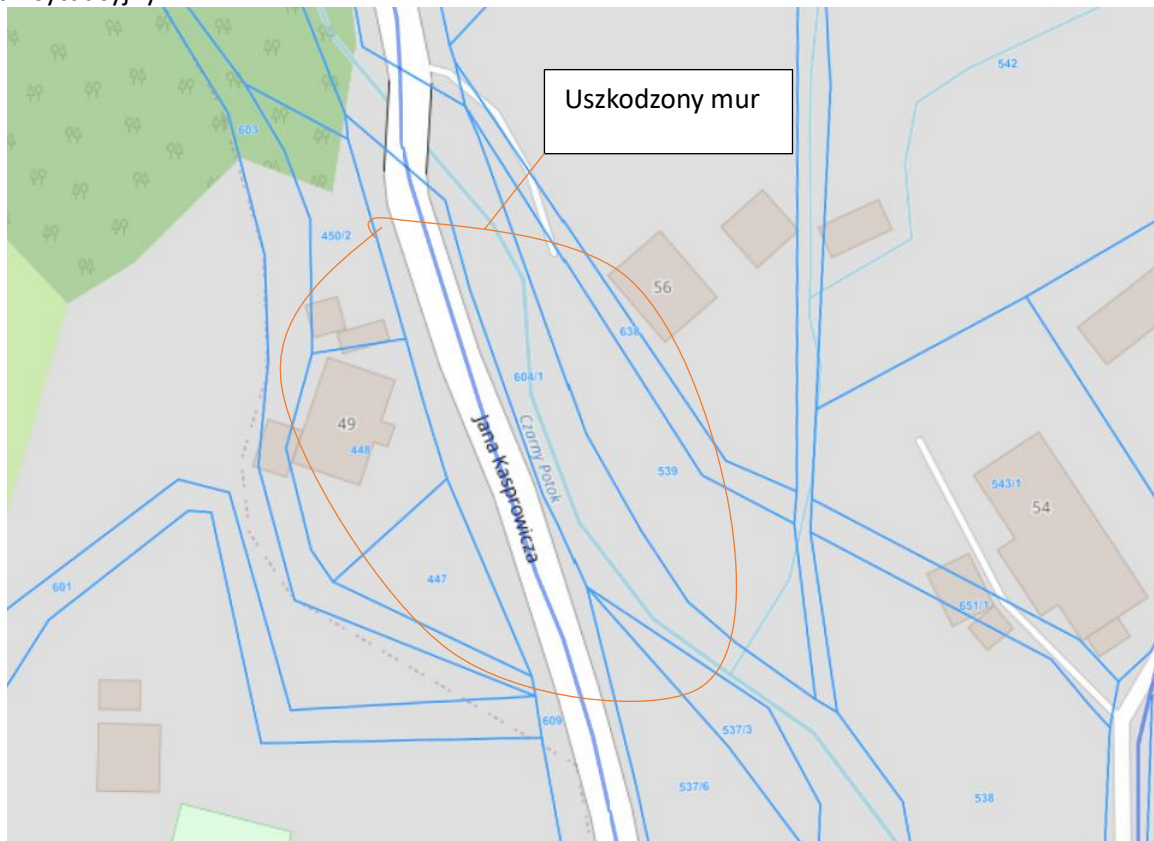
Plan sytuacyjny

Uszkodzone podczas powodzi z września 2024r mury oporowe wraz ubytkiem w korpusie drogowym KM 0+810. Do naprawy i uzupełnienia mur oporowy , uzupełnienie korpusu drogowego .

1. Roboty ziemne – wykop pod fundament muru – 75m^3 ;
2. Wykonanie betonowego fundamentu pod mur oporowy $=15\text{m}^3$;
3. Odbudowa muru oporowego kamiennego grub. 60cm
4. Uzupełnienie korpusu drogi materiałem kamiennym – 30m^3
