Inspekcja sekcji - 11.02.2025

Data 11.02.2025	Kamera DIGIMAX	Pogoda Brak opadów	Nazwa sekcji	Nr. 3
Nazwa projektu Mickiewicza	Nośnik wideo Dysk twardy SSD	Pojazd CG55849	Operator	Numer zadania 1

Miasto/wieś Grudziądz	Studnia początkowa D1	Długość rury [m] 0
Ulica Mickiewicza	Właz	Długość sekcji [m] 69,43
Rodzaj lokalizacji ulica	Studnia końcowa D2	Skontrolowana długość [m] 68,41
Numer mapy 1	Właz	Rok budowy

Profil [mm] jajowy 600mm	Cel inspekcji Podejrzanie problemu eksploacyjnego
Rodzaj sekcji Deszczowa	Metoda inspekcji Inspekcja od wjazdu
Wykorzystanie	Kierunek inspekcji W dół
	Wyczyszczone Nie
Materiał Rura betonowa	Pojazd Czyszczący MAN

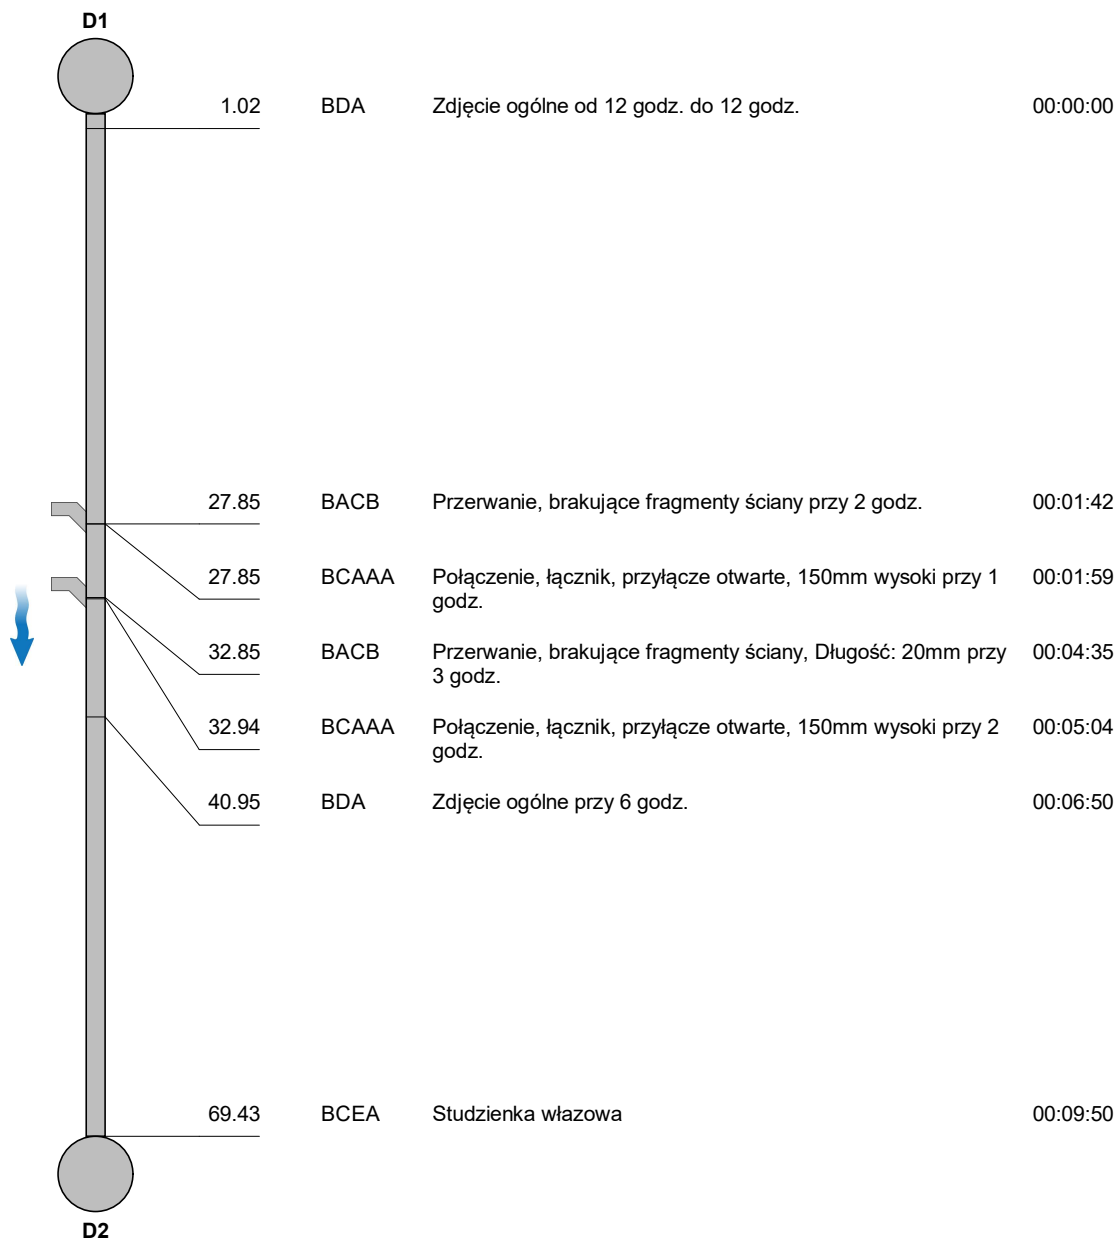
1:511 m + Kod Obserwacja VCR Zdjęcie Ocena

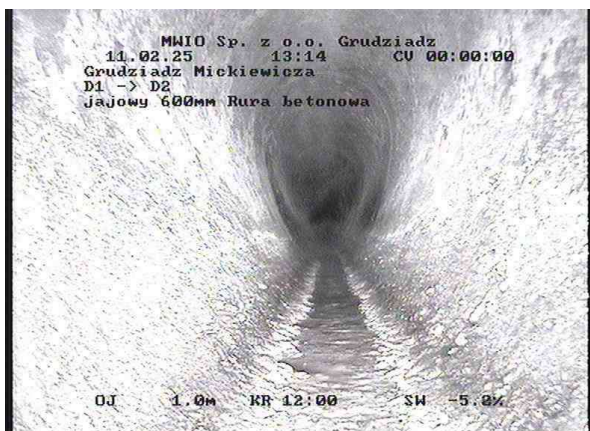
77be486d-c887-4ad0-af3e-03121af32325_20250211_131315_055.jpg, 00:00:00, 1.02m
Zdjęcie ogólne od 12 godz. do 12 godz.

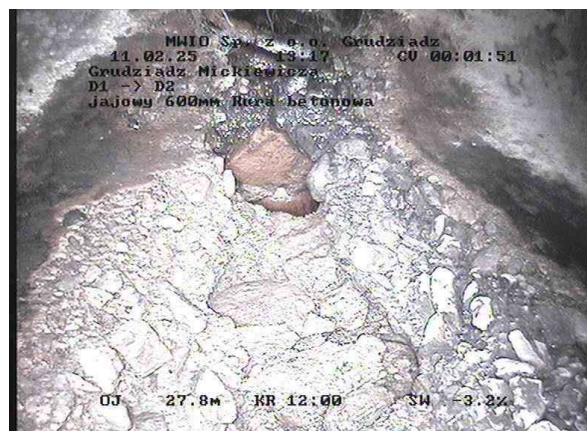
8a9d1e74-c6ef-47b1-aaf9-fc277e755e43_20250211_131606_613.jpg, 00:01:42, 27.85m
Przerwanie, brakujące fragmenty ściany przy 2 godz.

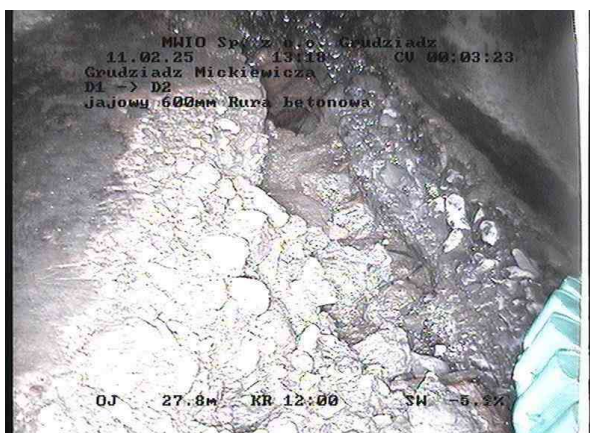
747c4073-97a6-4c75-abab-55b6759a41ef_20250211_131752_439.jpg, 00:01:42, 27.85m
Przerwanie, brakujące fragmenty ściany przy 2 godz.

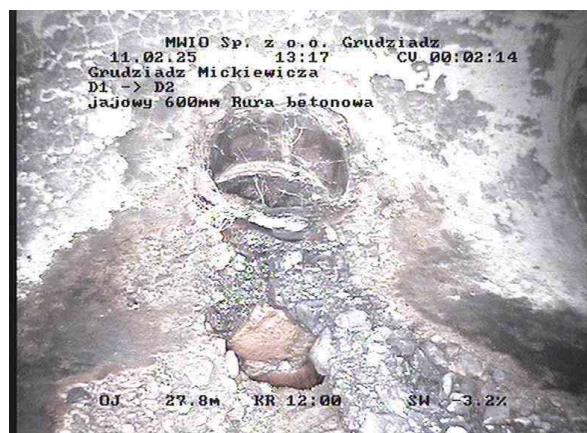
86cc8f15-7d40-4be3-b54c-0bf133857330_20250211_131643_402.jpg, 00:01:59, 27.85m
Połączenie, łącznik, przyłącze otwarte, 150mm wysoki przy 1 godz.

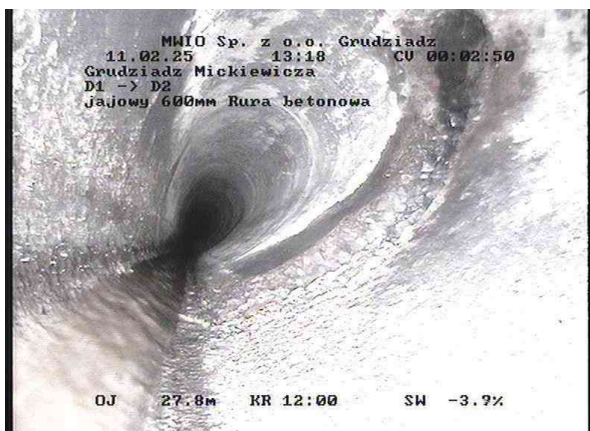
10fe13e0-9ec3-47b0-885e-9314c15aadcc_20250211_131718_929.jpg, 00:01:59, 27.85m
Połączenie, łącznik, przyłącze otwarte, 150mm wysoki przy 1 godz.

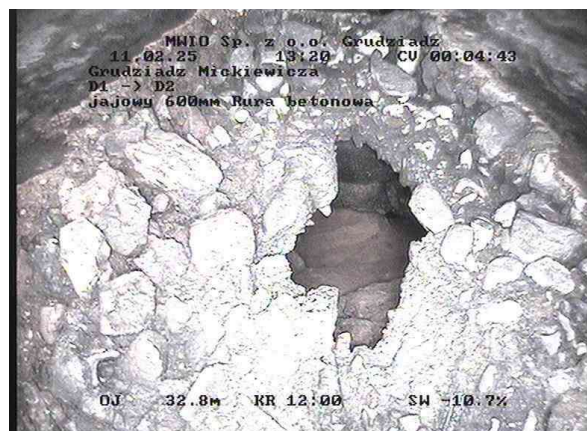
d9dcd0d8-e075-49e0-98b1-39487b22b805_20250211_131927_850.jpg, 00:04:35, 32.85m
Przerwanie, brakujące fragmenty ściany, Długość: 20mm przy 3 godz.

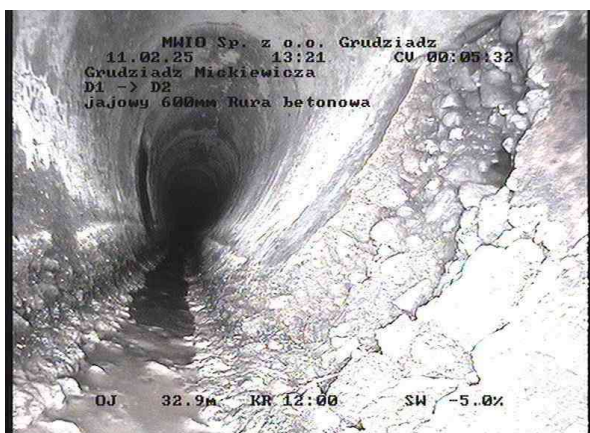
43c5ea19-207e-4699-b9b3-4c0b848e8e6c_20250211_132029_141.jpg, 00:04:35, 32.85m
Przerwanie, brakujące fragmenty ściany, Długość: 20mm przy 3 godz.

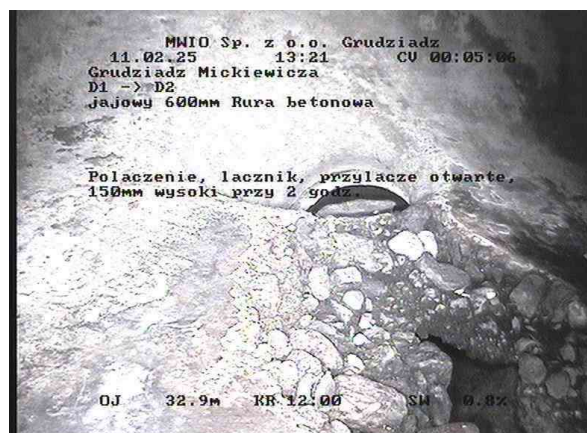
6e1943f3-42c3-407f-adac-63ee17f1d061_20250211_132003_163.jpg, 00:05:04, 32.94m
Połączenie, łącznik, przyłącze otwarte, 150mm wysoki przy 2 godz.

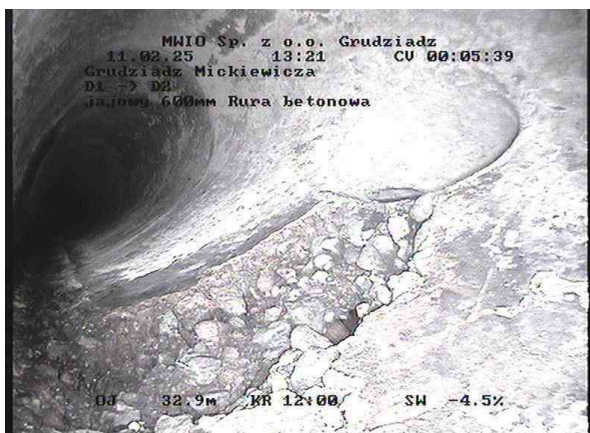
23c44af9-50df-4ae7-b22b-c15b41b2f730_20250211_132036_140.jpg, 00:05:04, 32.94m
Połączenie, łącznik, przyłącze otwarte, 150mm wysoki przy 2 godz.

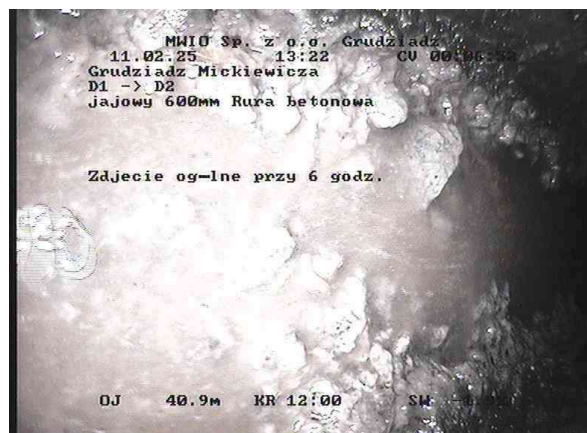
a39ac6f7-55ed-48ea-83e5-62aef95f7926_20250211_132154_170.jpg, 00:06:50, 40.95m
Zdjęcie ogólne przy 6 godz.

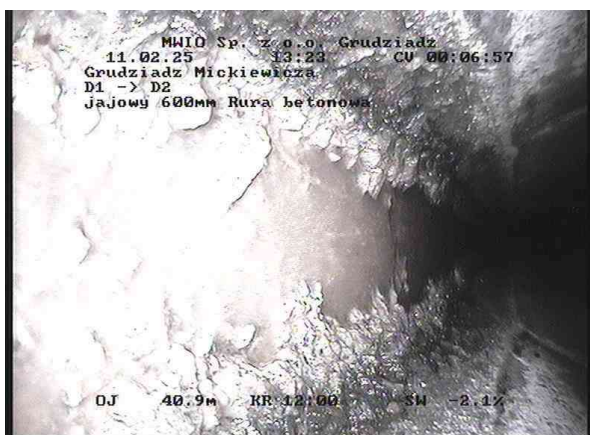
3fc4b1b9-b6ab-4c9a-aaa5-498e0d6cdd47_20250211_132159_644.jpg, 00:06:50, 40.95m
Zdjęcie ogólne przy 6 godz.

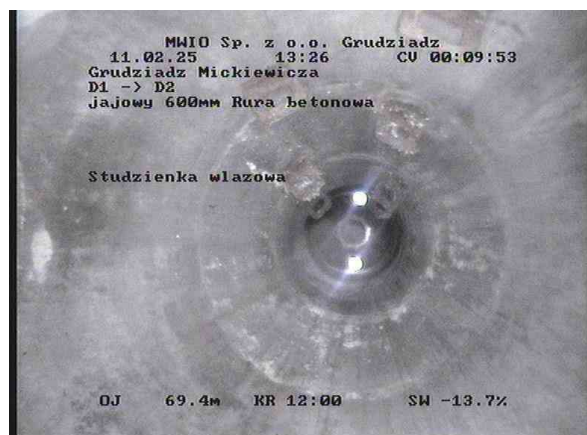
17f51a70-970d-4f58-81d1-2af03f70b7b3_20250211_132500_633.jpg, 00:09:50, 69.43m
Studzienka włazowa

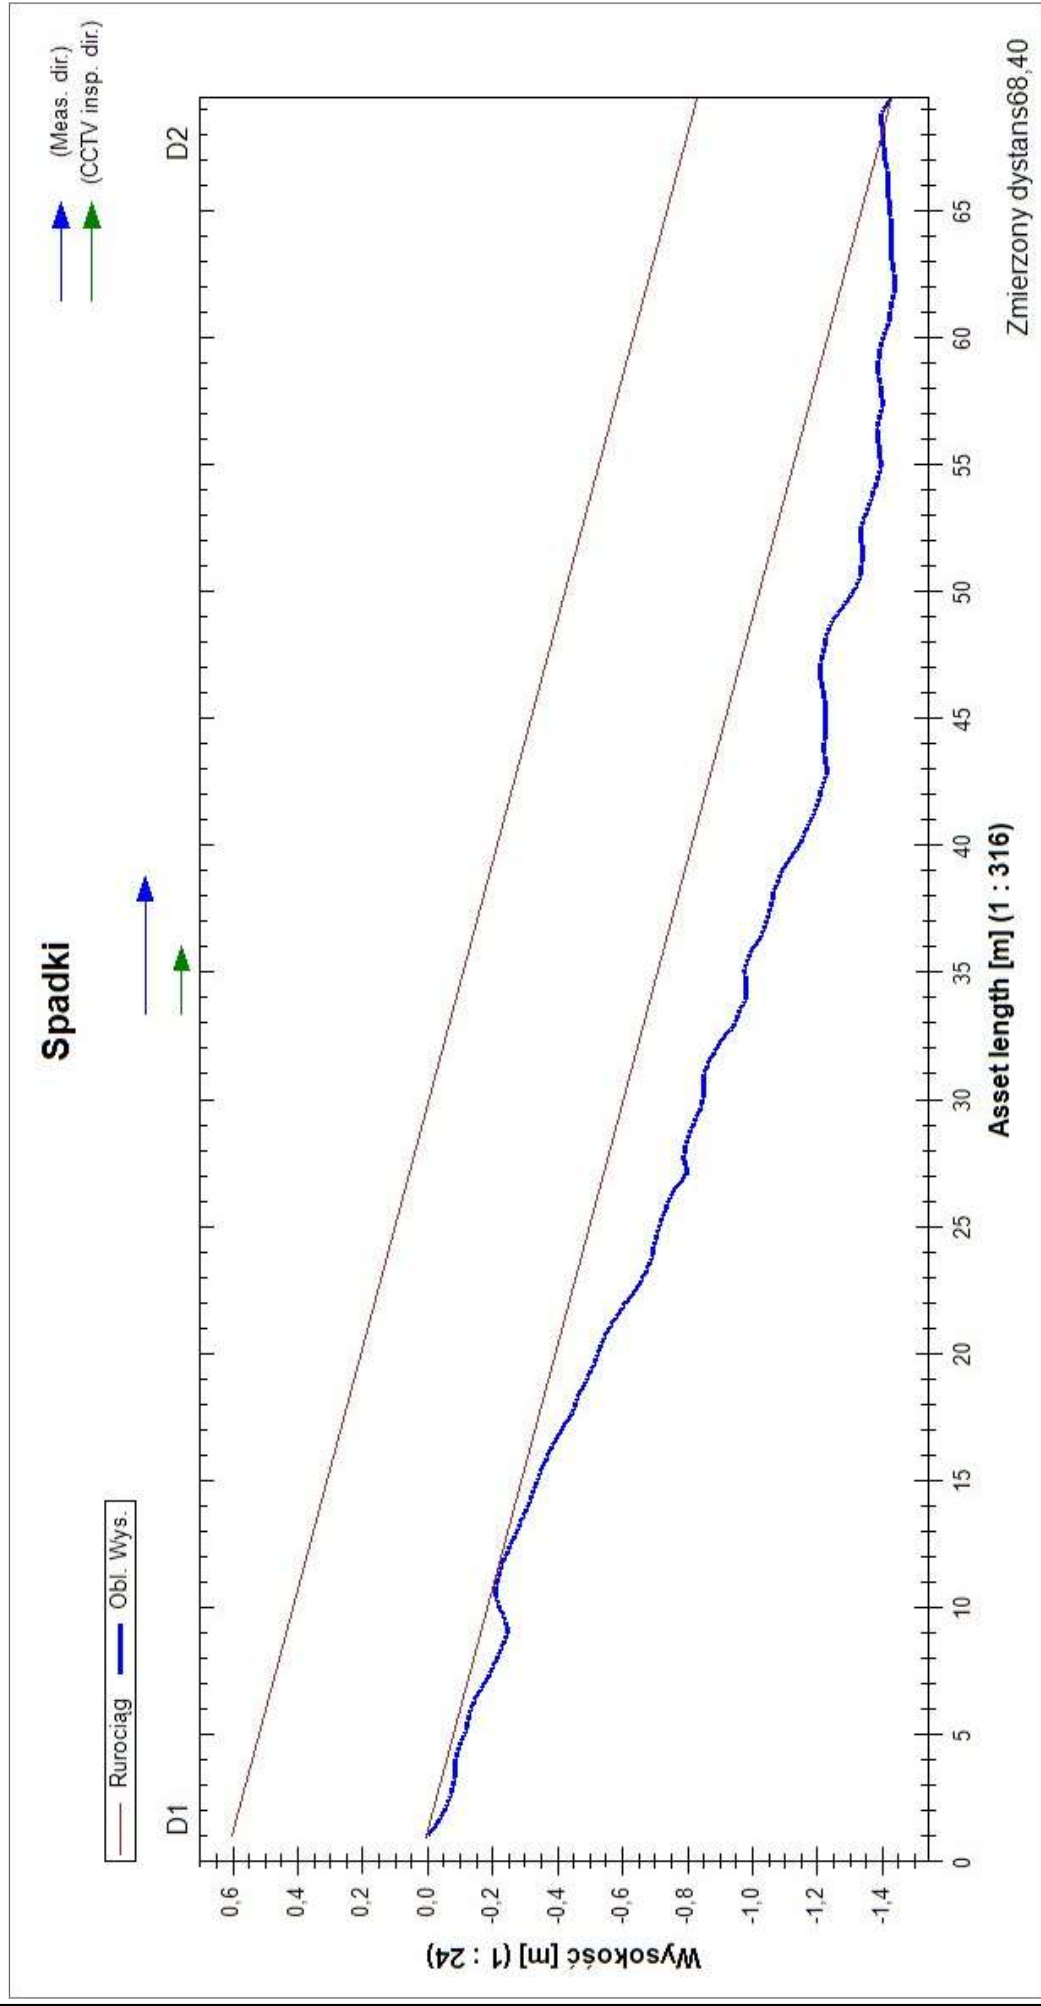
Spadki sekcji - 11.02.2025

Nazwa sekcji	Data 11.02.2025	Czas 00:00	Operator	Miasto/wieś Grudziądz	Ulica Mickiewicza	Kierunek inspekcji W dół	Skontrolowana długość 68,40 m
Kształt jajowy	Średnica 600 mm	Szerokość 600 mm	Studnia początkowa D1	Studnia końcowa D2	Wysokość początku	Wysokość końca -1,429 m	Zmierzone spa. 2,089 m
