**EKSPERTYZA TECHNICZNA STANU BUDYNKU  
do koncepcji programowo-przestrzennej obiektu wraz  
z koncepcją aranżacji wnętrz pomieszczeń  
Izby Pamięci Ziemi Małogoskiej**

**Tytuł dokumentu:**  
Ekspertyza techniczna stanu budynku

**Adres obiektu:**  
ul. Warszawska 12B, 28-366 Małogoszcz,  
działka nr 260203\_4.0001.1882/2

**Obiekt:**  
Izba Pamięci Ziemi Małogoskiej

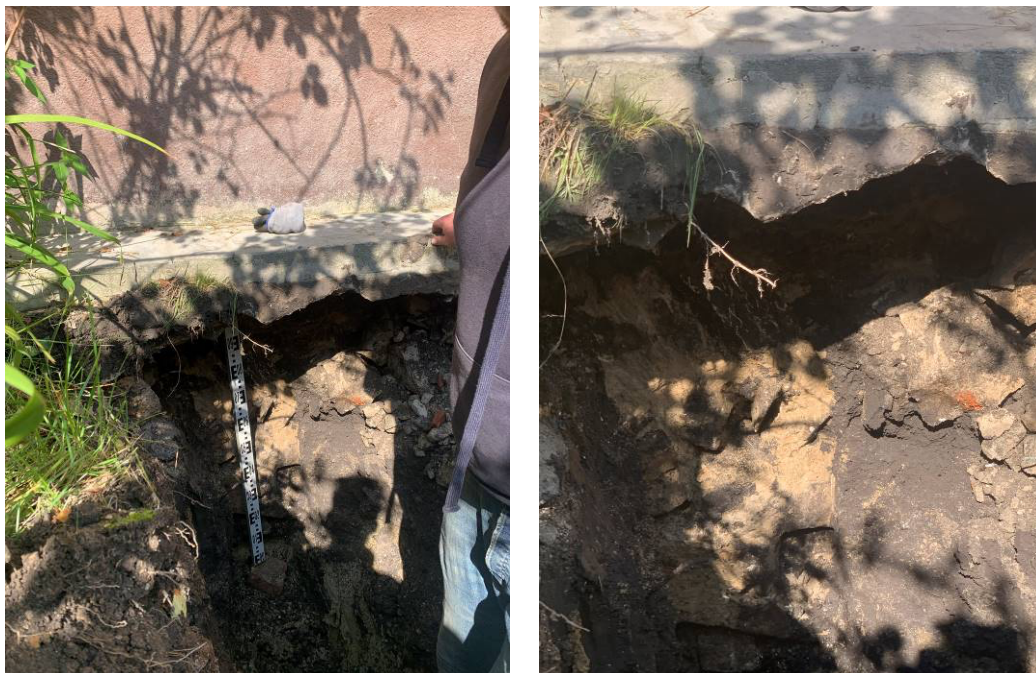
Fotografia 2, 3 - Fundamenty

Ławy fundamentowe zbudowane są ze skał wapiennych spojonych zaprawą wapienną / wapienno-cementową (której miejscowe znaczne braki stwierdzono podczas dokonywanych odkrywek) i betonu. Głębokość posadowienia fundamentów do 110cm p.p.t. Fundamenty są nieocieplone, brakuje przeciwwodnej izolacji zarówno poziomej jak i pionowej. Brak widocznych spękań, nadmiernych osiadań fundamentu, zaobserwowano występowanie miejscowych sączeń spod fundamentów.

**Stan techniczny fundamentów określa się, jako dobry.**

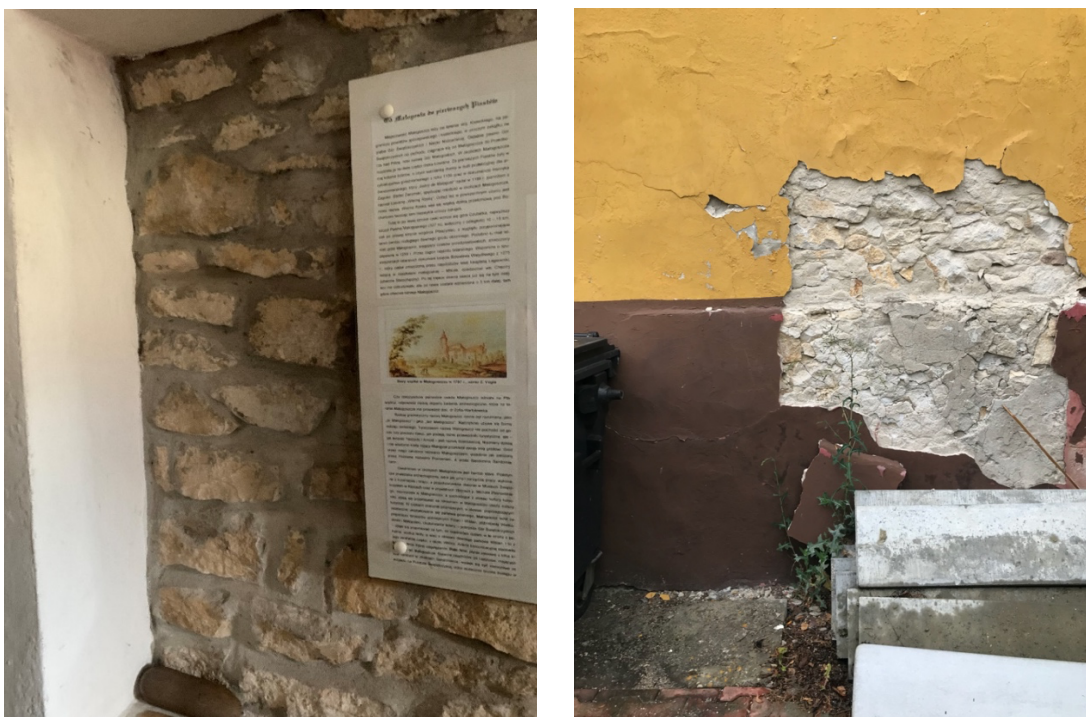
Fotografia 4,5 - Ściany nośne

Ściany wewnętrzne o grubości 25-50cm, zewnętrzne 70cm. Ściany nośne zbudowane są z kamienia. Brak spękań na ścianach zewnętrznych. Widoczne miejscowe odparzenia tynku pęknięcia powierzchni tynku. Ściany wewnętrzne noszą ślady miejscowych zawilgoceń spowodowanych prawdopodobnie zalaniem stropu i przeciekaniem poszycia dachu.

Stan techniczny ścian określa się, jako dobry.

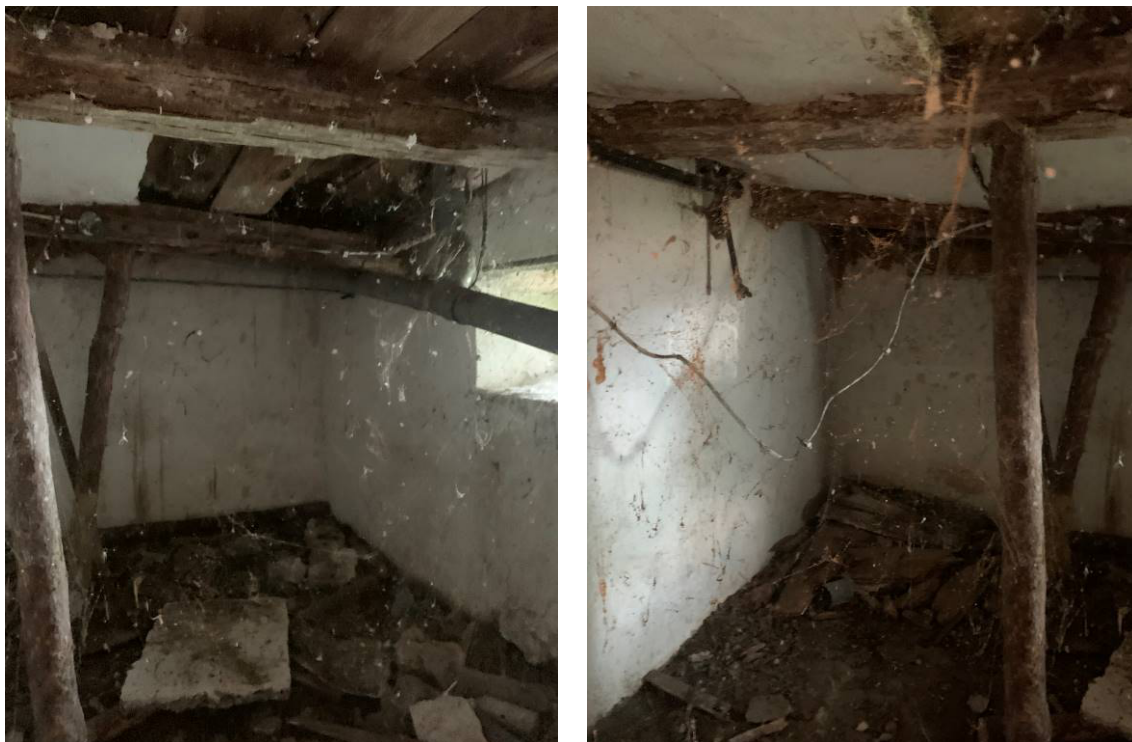
Fotografia 6,7 - Strop nad piwniczką

Konstrukcję stropu piwniczki stanowią belki drewniane grubości ok. 25x25cm. Belki obite są od góry deskami drewnianymi. Posadzka od góry wykończona jest płytkami ceramicznymi (znajduje się tam toaleta). Belki nośne są silnie skorodowane, widać liczne pęknięcia. Belki są podparte w środku rozpiętości, zapewne ze względu na ich ponadnormatywne ugięcia i spękania. Belki są zawilgocone i widać postępującą korozję biologiczną.

Stan techniczny stropu określa się, jako awaryjny.

- **NIEZWŁOCZNE zabezpieczenie stropu nad piwniczką lub zlikwidowanie piwniczki poprzez zasypanie jej i odtworzenie warstw posadzki;**
  - wymiana instalacji wewnętrznych
  - wymiana poszycia dachu
  - remont ścian – skucie odpadających tynków
  - remont konstrukcji nośnej dachu – uzupełnienie elementów zawilgoconych
  - remont posadzki parteru
- Obecnie, wg aktualnej wiedzy, nie występuje bezpośrednie zagrożenie dla zdrowia użytkowników i bezpieczeństwa konstrukcji budynku; planowana inwestycja nie stanowi zagrożenia dla bezpieczeństwa i zdrowia użytkowników;
  - Budynek należy poddawać okresowej obserwacji a jego stan techniczny regularnie oceniać w trakcie rocznych i 5-letnich przeglądów. Należy uczulić użytkowników na sygnalizowanie o wszelkich niepokojących zjawiskach mogących świadczyć o postępie niszczenia konstrukcji;

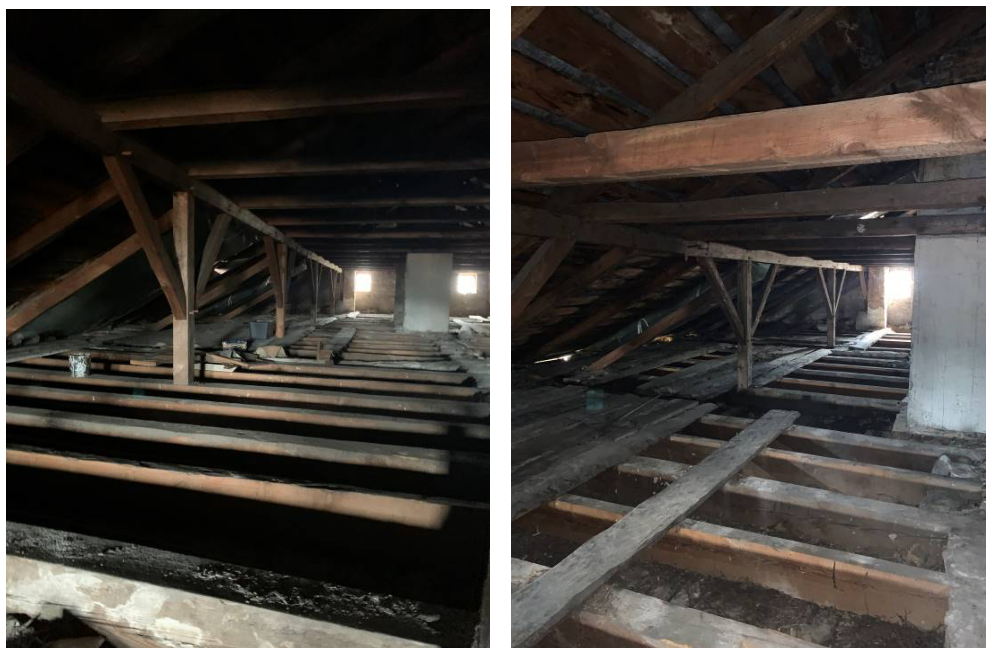
Fotografia 8,9 - Strop nad parterem

Konstrukcję stropu stanowią belki drewniane o grubości 20x25cm, oraz 10x25cm. Belki są obite od spodu płytą, polepą, stanowiącą sufit pomieszczeń parteru.

Belki stropowe są w dobrym stanie, są suche, brak ponadnormatywnych ugięć czy zwieńczenia belek. Miejscowo widoczne są zabezpieczenia belek foli, chroniące przed przeciekaniem dachu. Częściowo poddasze jest wykorzystywane, jako składzik i tam występuje deskowanie. Na większości belek brak deskowania. Brak izolacji poddasza.

Stan techniczny stropu określa się, jako dobry.

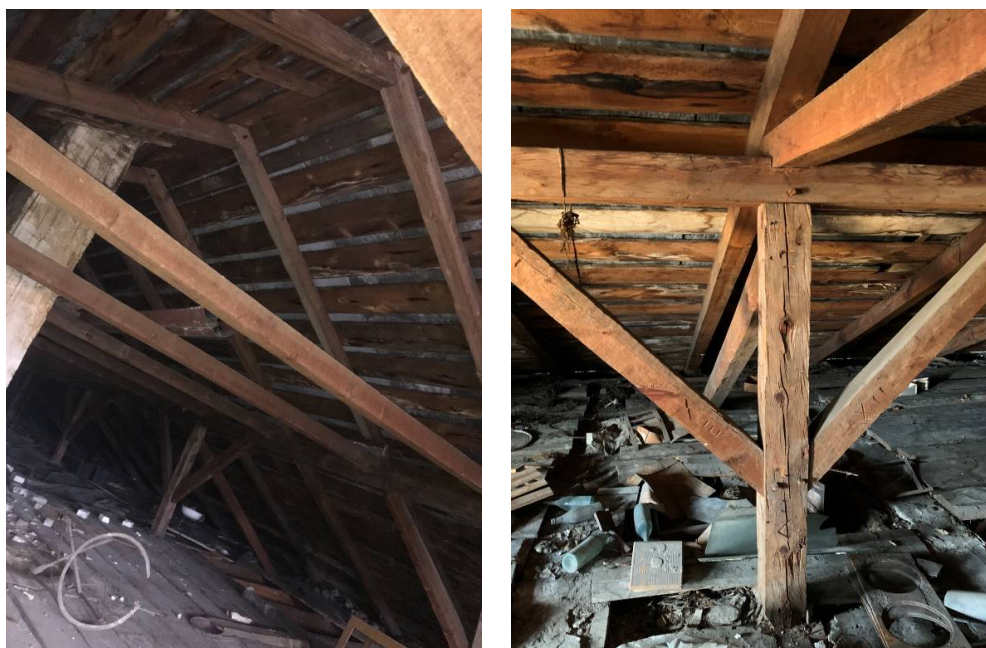
Fotografia 10,11 - Więźba dachowa

Konstrukcję dachu stanowi więźba dachowa, płatwiowo-krokwiowa z podwójną ścianką stolcową. Elementy więźby są w dobrym stanie. Widoczne są elementy wymieniane oraz elementy oryginalnej więźby. Krokwie pokryte są deskowaniem a następnie poszyciem z blachy. Poszycie nie jest ciągłe, liczne przecieki i otwory. Brak izolacji termicznej dachu. Rynny i rury spustowe – liczne braki. Istniejąca instalacja odgromowa – ciągła.

**Stan techniczny całości konstrukcji dachu określa się, jako zadowalający.**

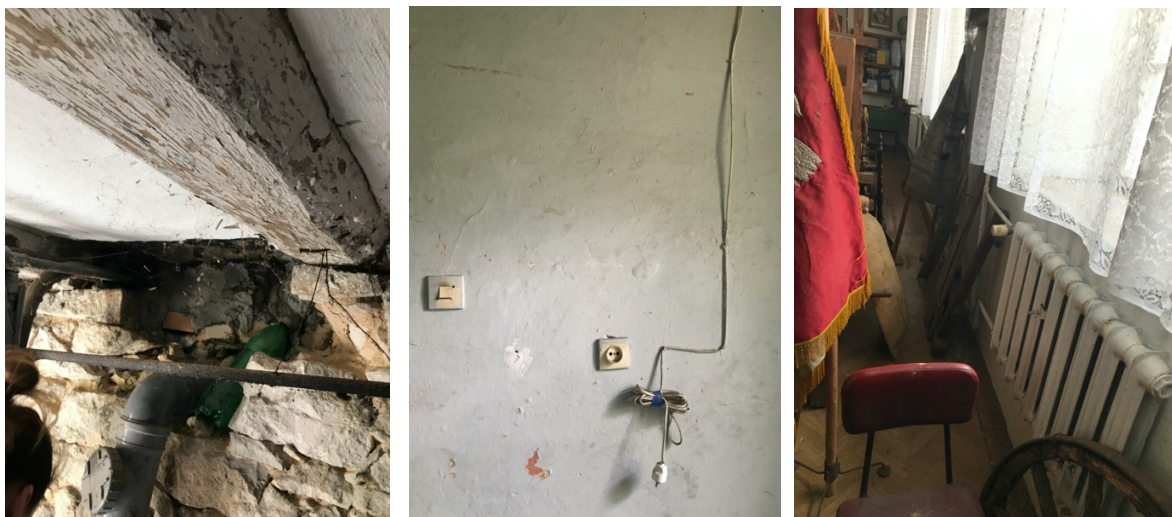
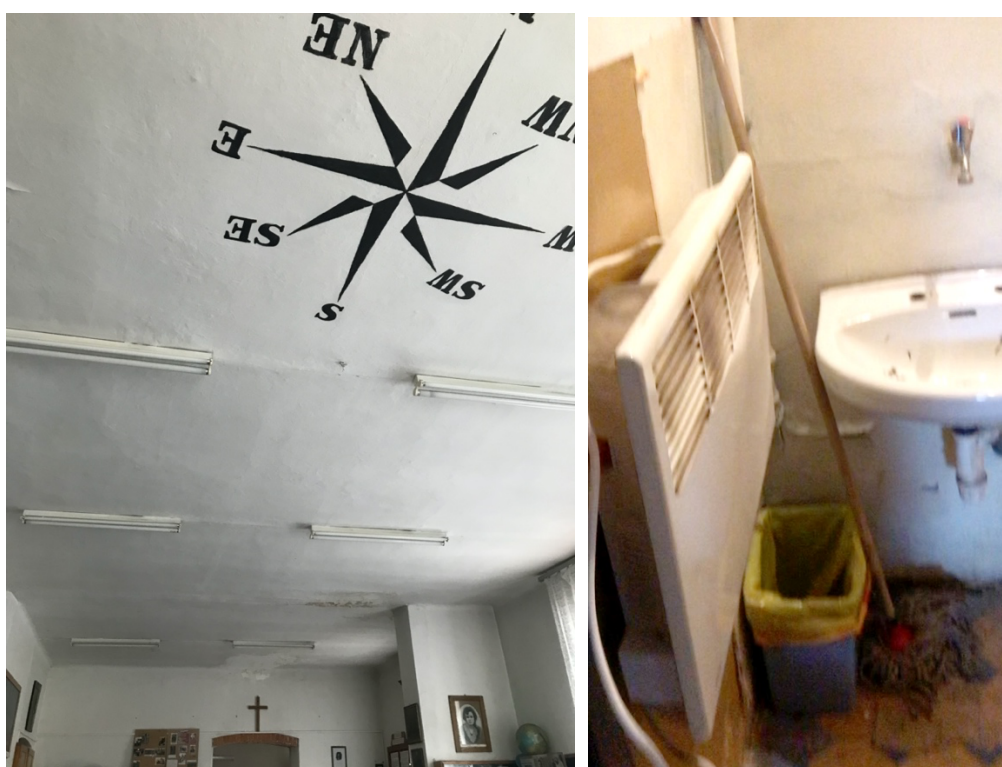
Fotografia 13,14,15,16,17 – instalacje wewnętrzne

- wodno – kanalizacyjna - działająca, rury zardzewiałe
- c.w.u – brak instalacji c.w.u.
- elektryczna – działająca, instalacja przestarzała, niespełniająca aktualne normy
- c.o. zasilana z sieci ciepłowniczej, miejscowo montowane grzejniki elektryczne – wymaga wymiany z uwzględnieniem przyłączenia obiektu do sieci gazowej

**Stan techniczny instalacji wewnętrznych określa się, jako zły.**
