Inspekcja sekcji - 30.10.2024

| Nazwa projektu Batorego_Dworcowa KD 301024 | Samochód czyszczący - osoby ND MAN - Karczewski, Łęgowski | Pojazd CG 96027 | Operator Maciej Sosnowski | Numer zadania 1 |

Inspekcja sekcji - 31.10.2024

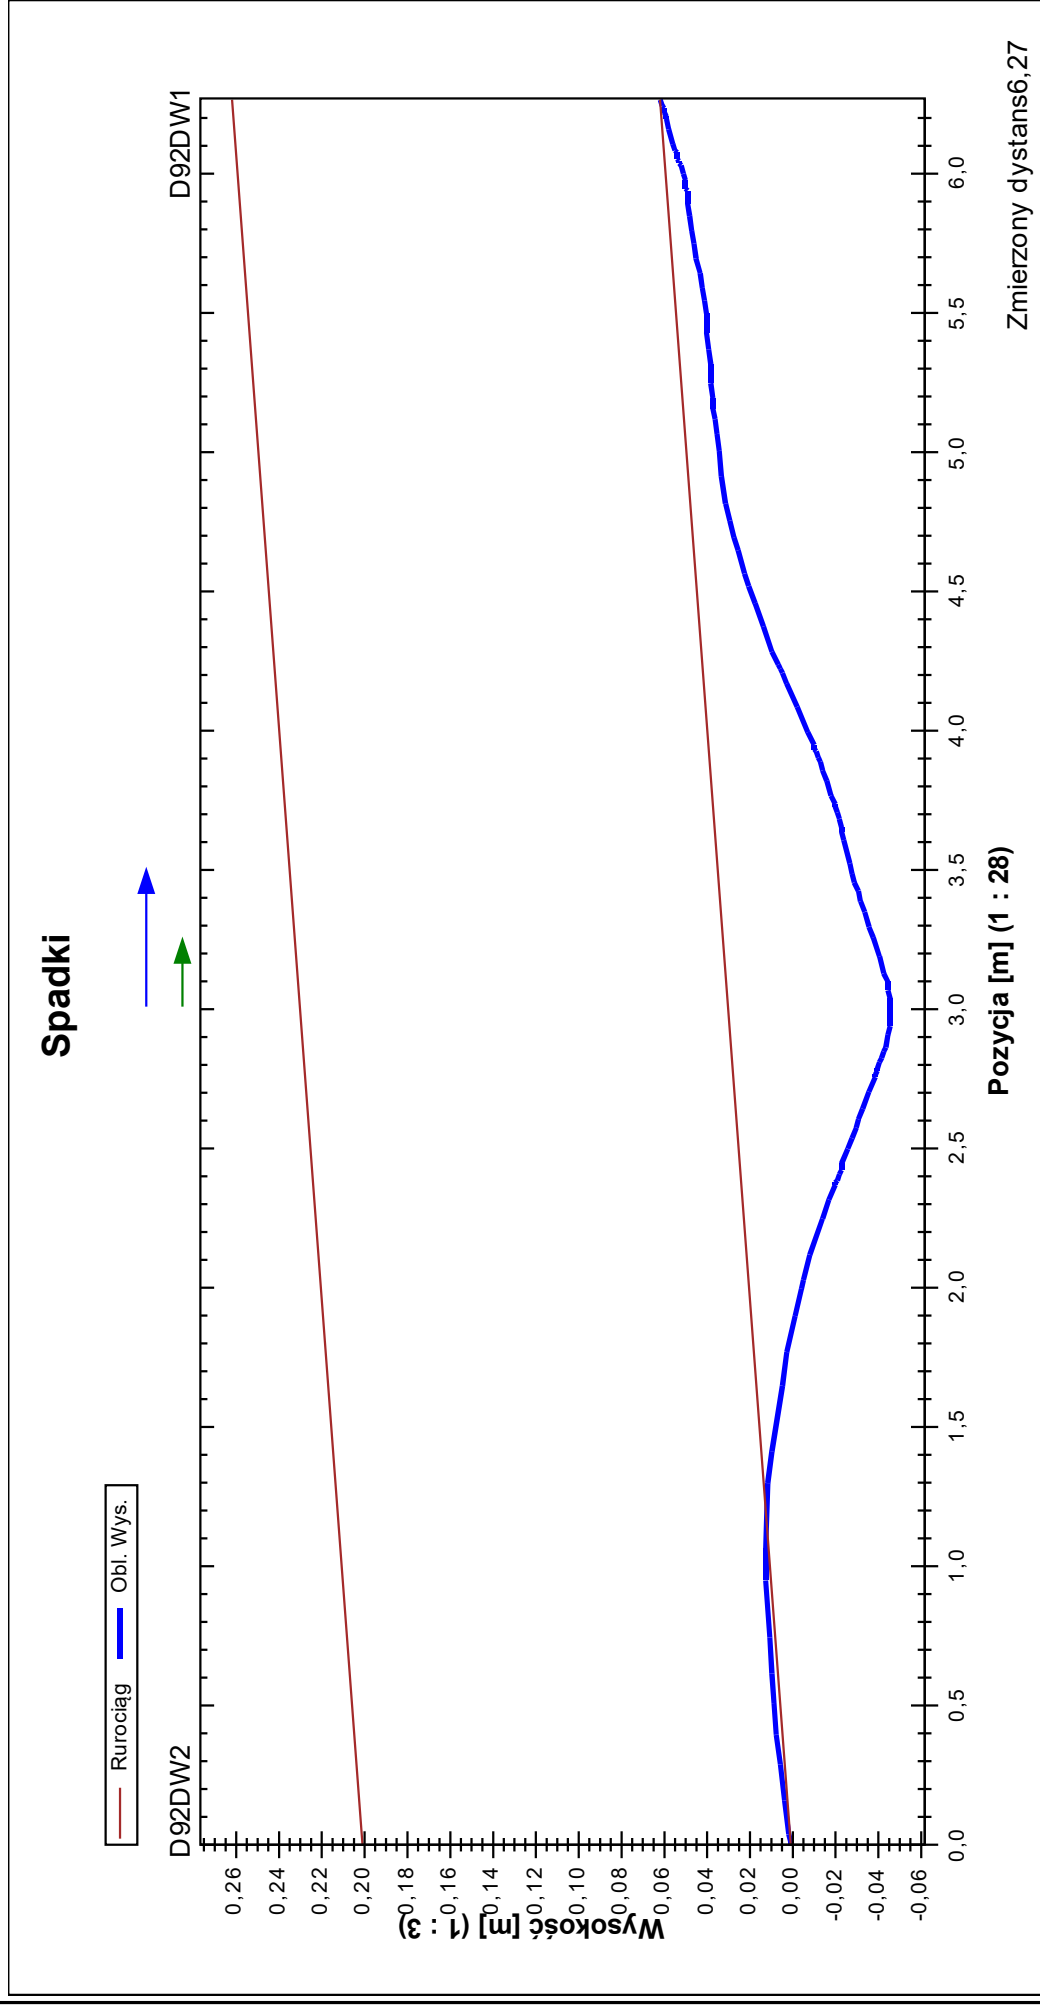
| | Kształt | Średnica | Szerokość | Górny wąż | Dolny wąż | Wysokość początku | Wysokość końca | Zmierzone spa. |
| | Okrągły | 200 mm | 200 mm | D92DW2 | D92DW1 | | 0,061 m | 0,977 m |

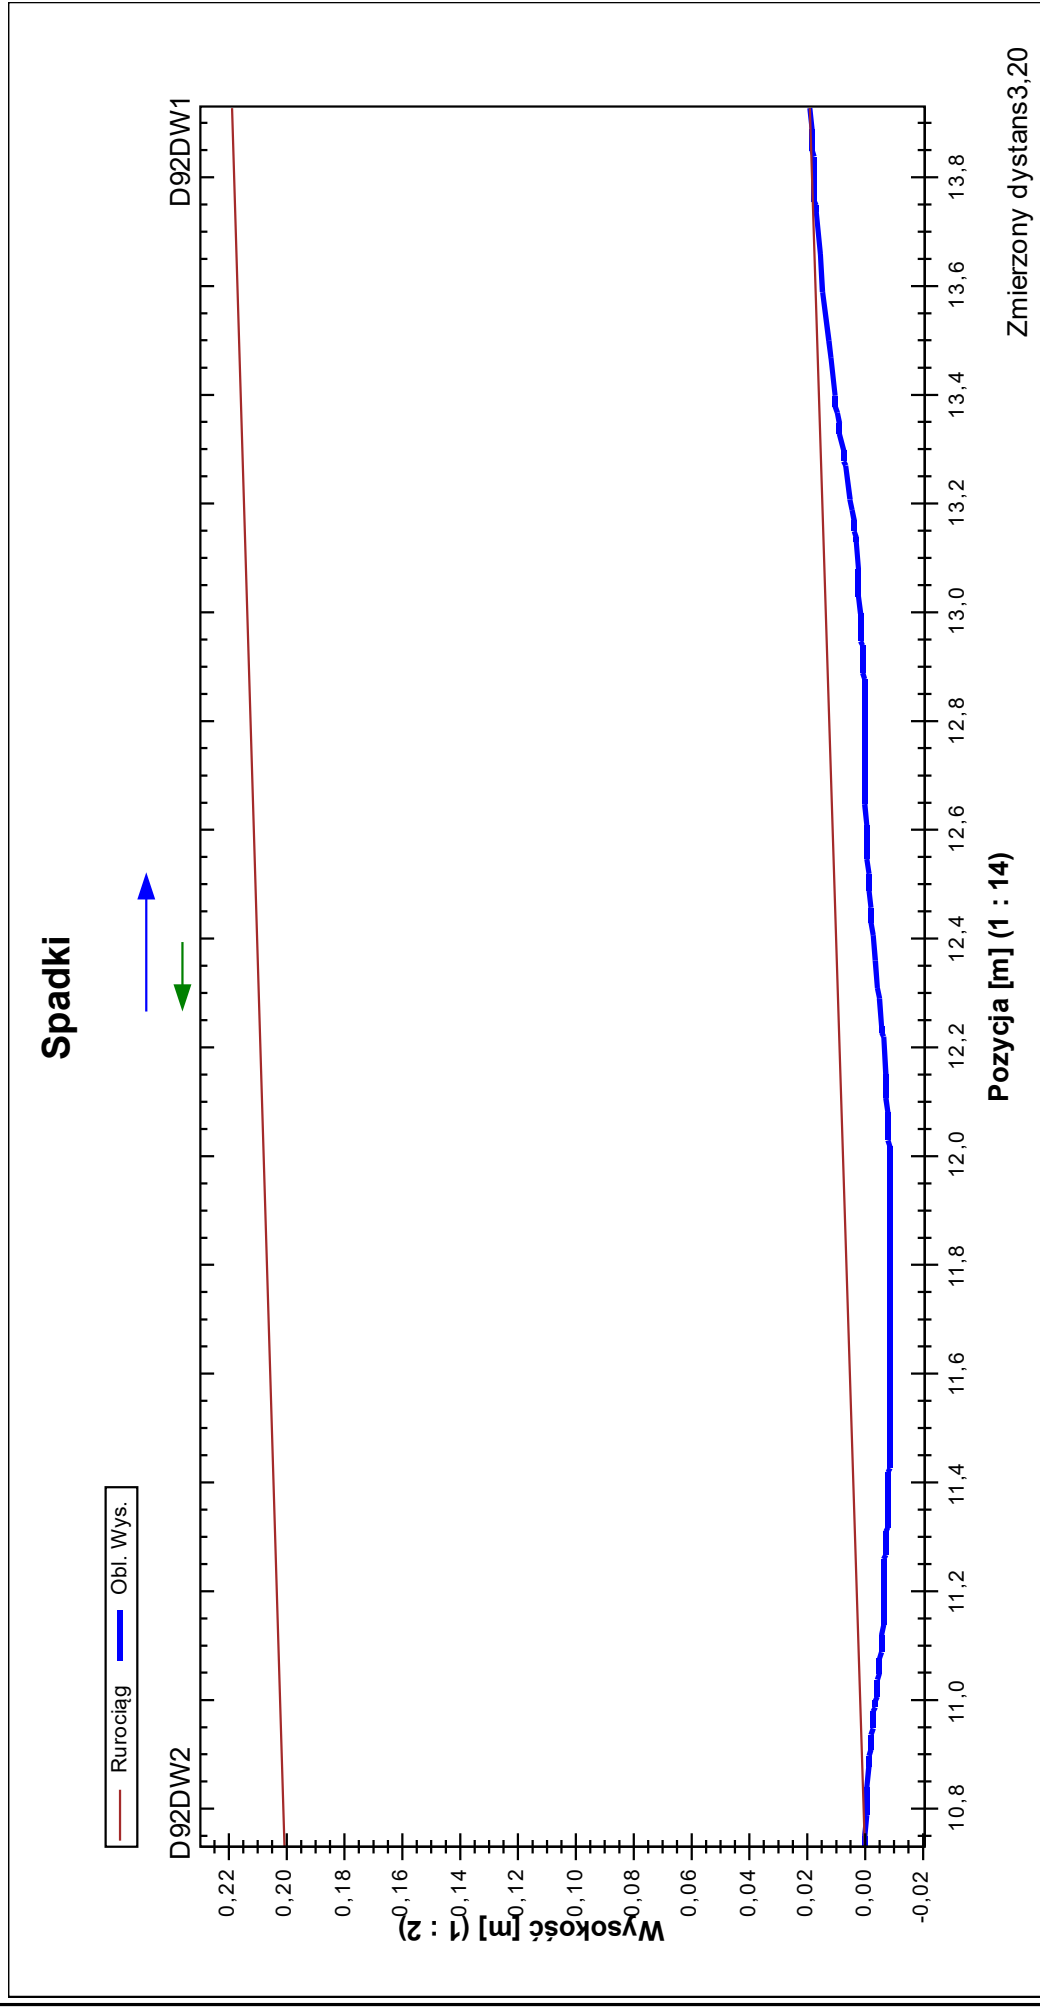
| Nazwa sekcji | Data | Czas | Operator | Miasto/wieś | Ulica | Kierunek inspekcji | Skontrolowana długość |
| Kształt Okładły | 31.10.2024 Średnica 200 mm | 08:21 Szerokość 200 mm | Adam Radtke Górny wjazd D92DW2 | Grudziądz Dolny wjazd D92DW1 | Dworcowa-Batorego Wysokość początku | w górę Wysokość końca 0,018 m | 3,20 m Zmierzone spa. 0,575 m |
