## EKSPERTYZA DENDROLOGICZNA

| Zamawiający | Gmina Rudniki<br>ul. Wojska Polskiego 12a, 46-325 Rudniki |
| Lokalizacja | Dalachów, Jaworzno, Mirowszczyzna,<br>Stary Bugaj, Żytniów – teren gminy Rudniki |
| Nr projektu | NSS/KJ/148/1179R/2024 |

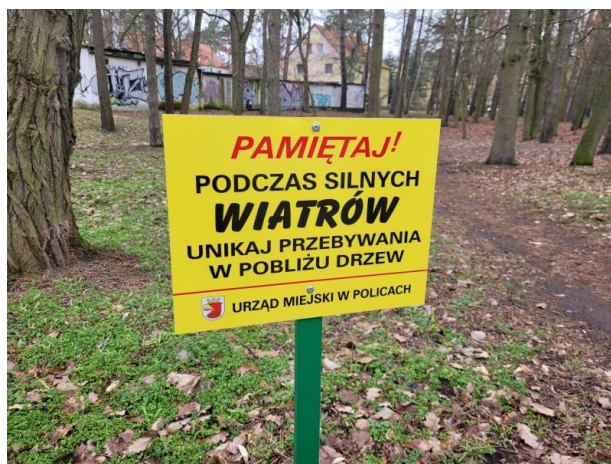
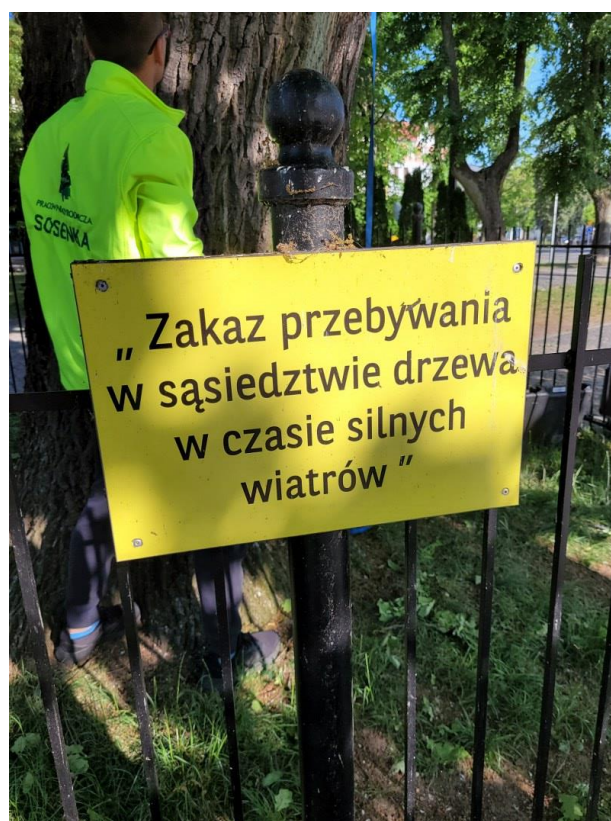
Ryc. 1-2 Przykładowe tablice ostrzegawcze

Najwyższe ryzyko powstania niekontrolowanych wywrotów drzew występuje w okresie ulistnionym, zwłaszcza podczas opadów deszczu i wiatrów – w takich sytuacjach w parku nie powinny przebywać postronne osoby. W pełni uzasadnione jest posadowienie kilku tablic informacyjnych wskazujących na realne zagrożenia przebywania w parku podczas opadów deszczu i wiatrów. Przykładowy wzór tablic zaprezentowano na rycinach nr 1-2 poniżej.

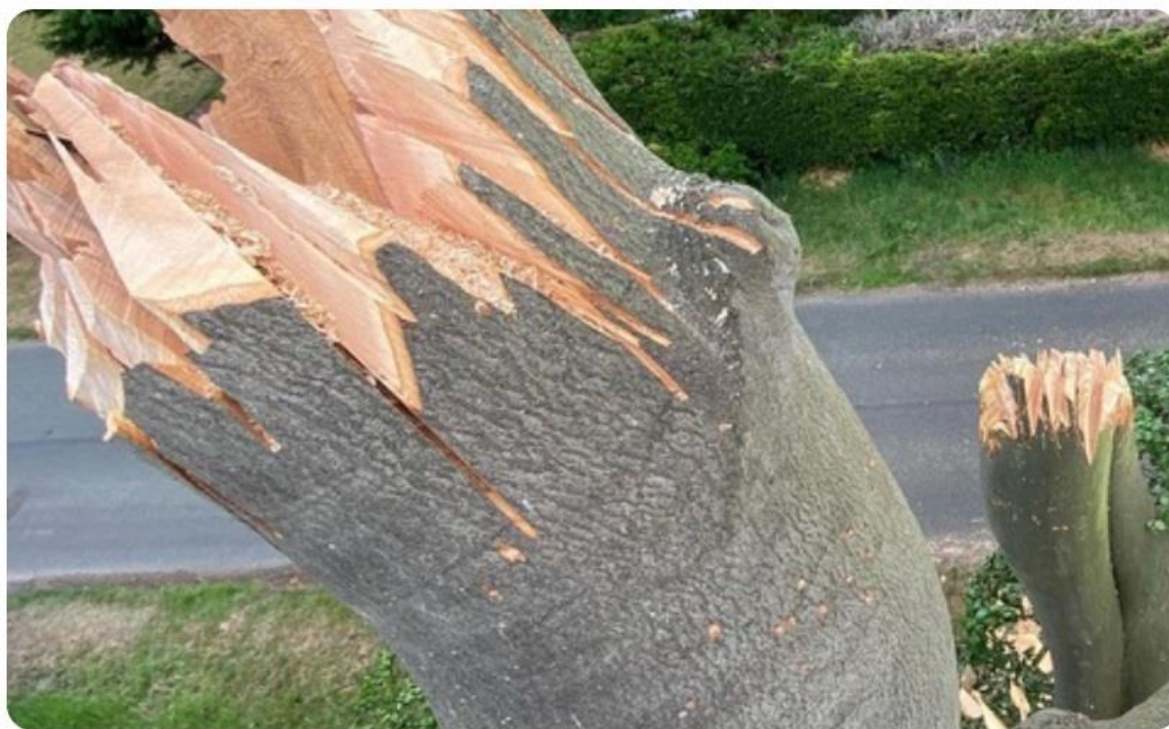
Cięcia naśladujące naturalne wylamanie polegają na pominięciu wykonania rzazu podcinającego, tak aby korowina i drewno obdarły się od spodu w momencie, gdy od drzewa (gałęzi lub konaru) oderwie się jego część. Cięcie w koronkę wymaga najpierw takiego odcięcia gałęzi lub pnia, aby pozostał kikut. Następnie należy go porozrzynać kilkoma cięciami po skosie w celu uzyskania postrzępionych końców.
