# EKSPERTYZA DENDROLOGICZNA

DOTYCZĄCA DRZEW ROSNĄCYCH NA TERENIE OŚRODKA  
WYPOCZYNKOWEGO W POGORZELICY PRZY UL. WOJSKA POLSKIEGO 23

(DZIAŁKA NR EWID. 51/24 OBRĘB POGORZELICA)

(STAN ZACHOWANIA I ZALECENIA DOTYCZĄCE POSTĘPOWANIA Z DRZEWAMI)

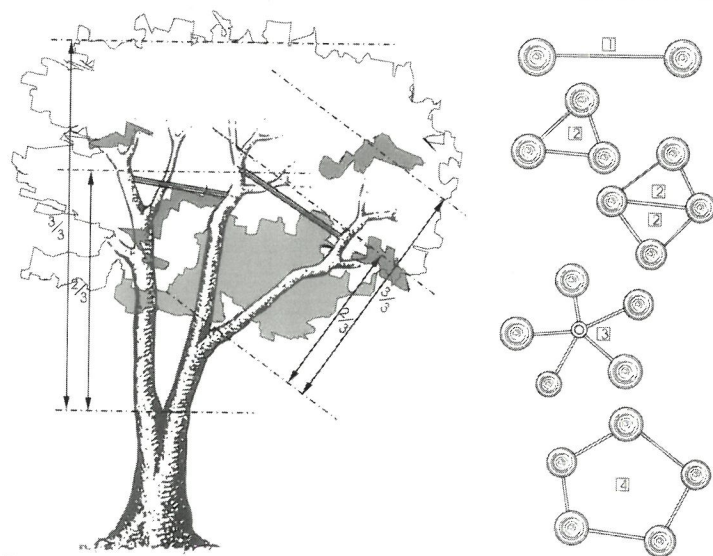
Rys. 1. Wysokość i system montażu wiązań elastycznych w koronie drzewa, którego statyki nie można przywrócić przy pomocy cięć korygujących (Groß 2002). 1 – wiązanie pojedyncze, 2 – wiązanie w trójkąt, 3 – wiązanie w gwiazdę, 4 – wiązanie w wielobok

Wiązania elastyczne umożliwiają ruch spiętych ze sobą konarów, ale w ściśle określonych granicach. Jest to wiązanie składające się z odcinka liny łączącej dwa konary, oraz specjalnych opasek o długości dopasowanej do średnicy spinanych pni w miejscu ich mocowania (np. wiązanie typu „COBRA”). Najważniejszym czynnikiem decydującym o powodzeniu zabiegu jest określenie prawidłowego miejsca założenia wiązania. Powinno się ono znajdować zawsze powyżej środka ciężkości drzewa (konaru), ale nie wyżej niż w 2/3 wysokości. Przy podwiązywaniu bocznego konaru do przewodnika, miejsce lokalizacji wiązania zależy od wielkości konaru podwiązywanego, a kąt liny w stosunku do niego powinien być zbliżony do kąta prostego (90°, z odchyleniem  $\pm 15^\circ$ ). Instalacja w koronie drzewa wiązań elastycznych typu GEFA lub „Cobra”, proponowane wiązanie: **pojedyncze** proponowany asortyment: GEFA 4,0 t, **cobra 4t**.

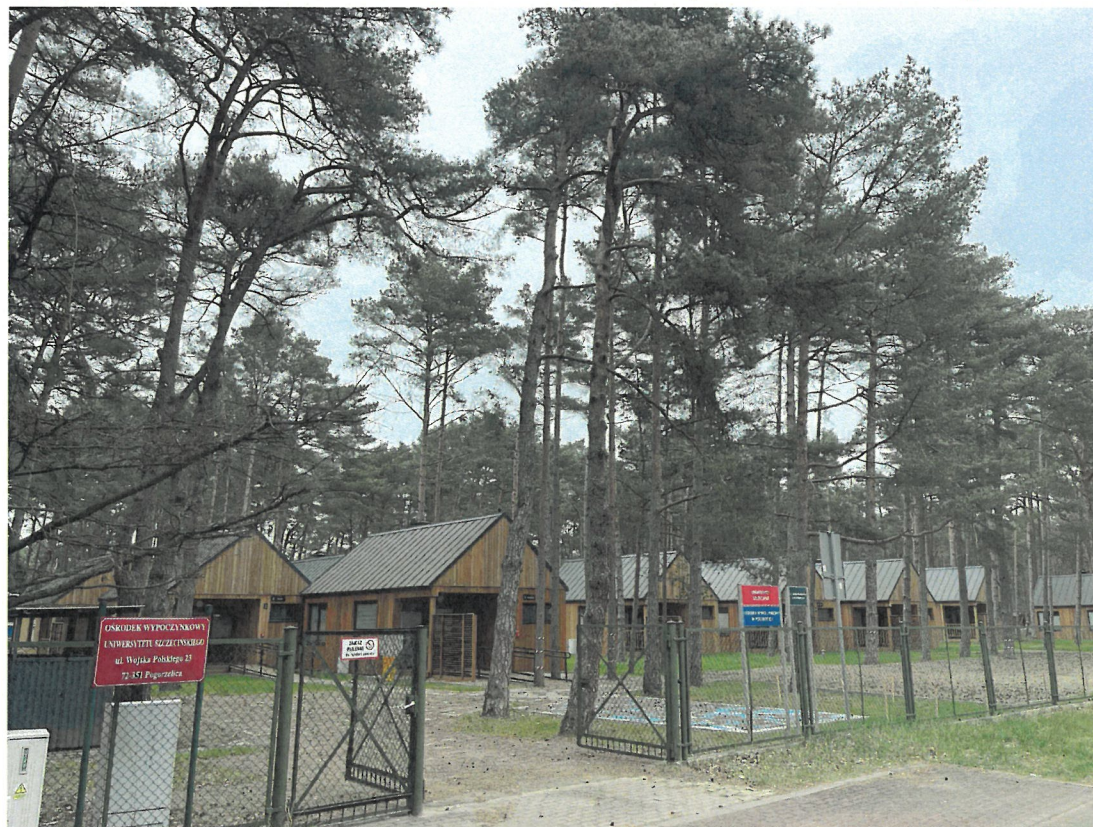
Fot. 1. Widok na zadrzewienie Ośrodka Wypoczynkowego Uniwersytetu Szczecińskiego w Pogorzelicy - widok od strony wjazdu na teren ośrodka od ulicy Wojska Polskiego
