OBWÓD DROGOWY NR 2 W BYSTRZYCY KŁ.

KARTA REMONTOWA ZDARZENIA DROGOWEGO

Lokalizacja i opis zdarzenia : droga powiatowa nr 3274D Lesica
Po ulewnych deszczach i powodzi z sierpnia 2024r. obsunięty korpus drogowy w km 20+645 . Do odbudowy mur oporowy .

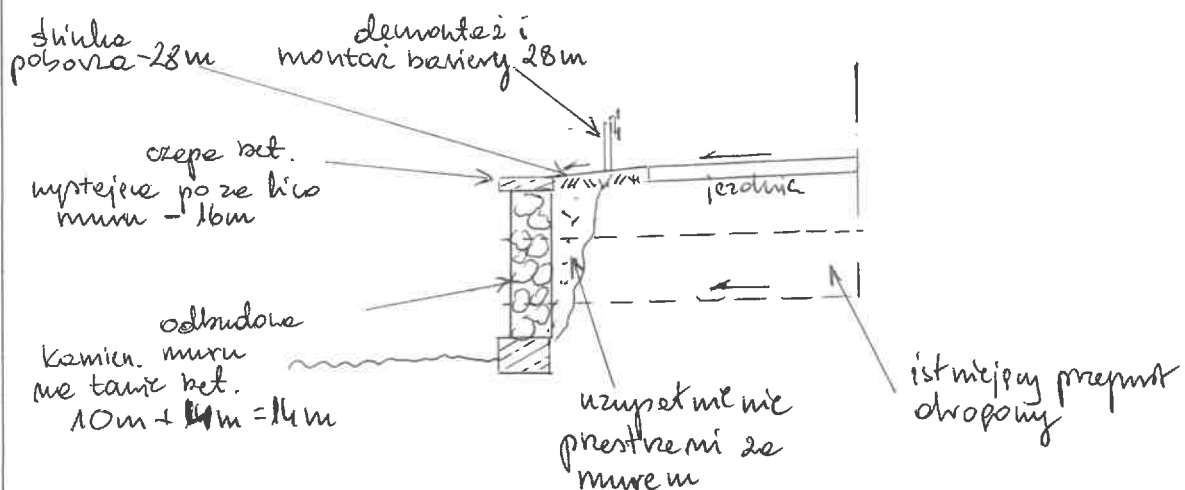
Przekroje konstrukcyjne

3. Wykonanie betonowego fundamentu po obu stronach ścianki czołowej wylotu przepustu 0,8x0,5x(10+4)m = 5,6m³ ;
4. Wykonanie kamiennego muru oporowego po obu stronach wylotu przepustu z połączeniem ze ścianką czołową - grub. 0,7m – 2,5m x (10+4)m = 35m²;

5. Wykonanie bet. czapy na murze oporowym i istniejącej ściance czołowej na wylocie przepustu tak, aby wystawała po za lico muru – 0,05x0,8x(10+4+2) = 0,64m³;

1. Demontaż barier ochronnych (do ponownego montażu) – 28m (bez skosów);
2. Roboty ziemne pod mur oporowy – usunięcie fragmentu nowo usypanej skarpy śred. 1,5m x śred. 2m x (10+4)m + wykop pod fundament 0,8m x 0,5m x (10+4)m = 47,6m³;

6. Zasypanie przestrzeni za murem oporowym materiałem kamiennym szer. śred. 1m x wys. 2,5 x długość (10+4)m = 40m³;
7. Ścinka, wyrównanie i uformowanie pobocza ze spadkiem poprzecznym 28m x 1,2m = 33,6m²;

8. Ponowny montaż barier ochronnych = 28m;
9. Czyszczenie wlotu przepustu z nanosów kamiennych 2x3 = 6m².
